DETEKCIA NETESNOSTÍ

SPRÁVA Z MERANIA

Bct 3 - Administratívna budova

14 NP

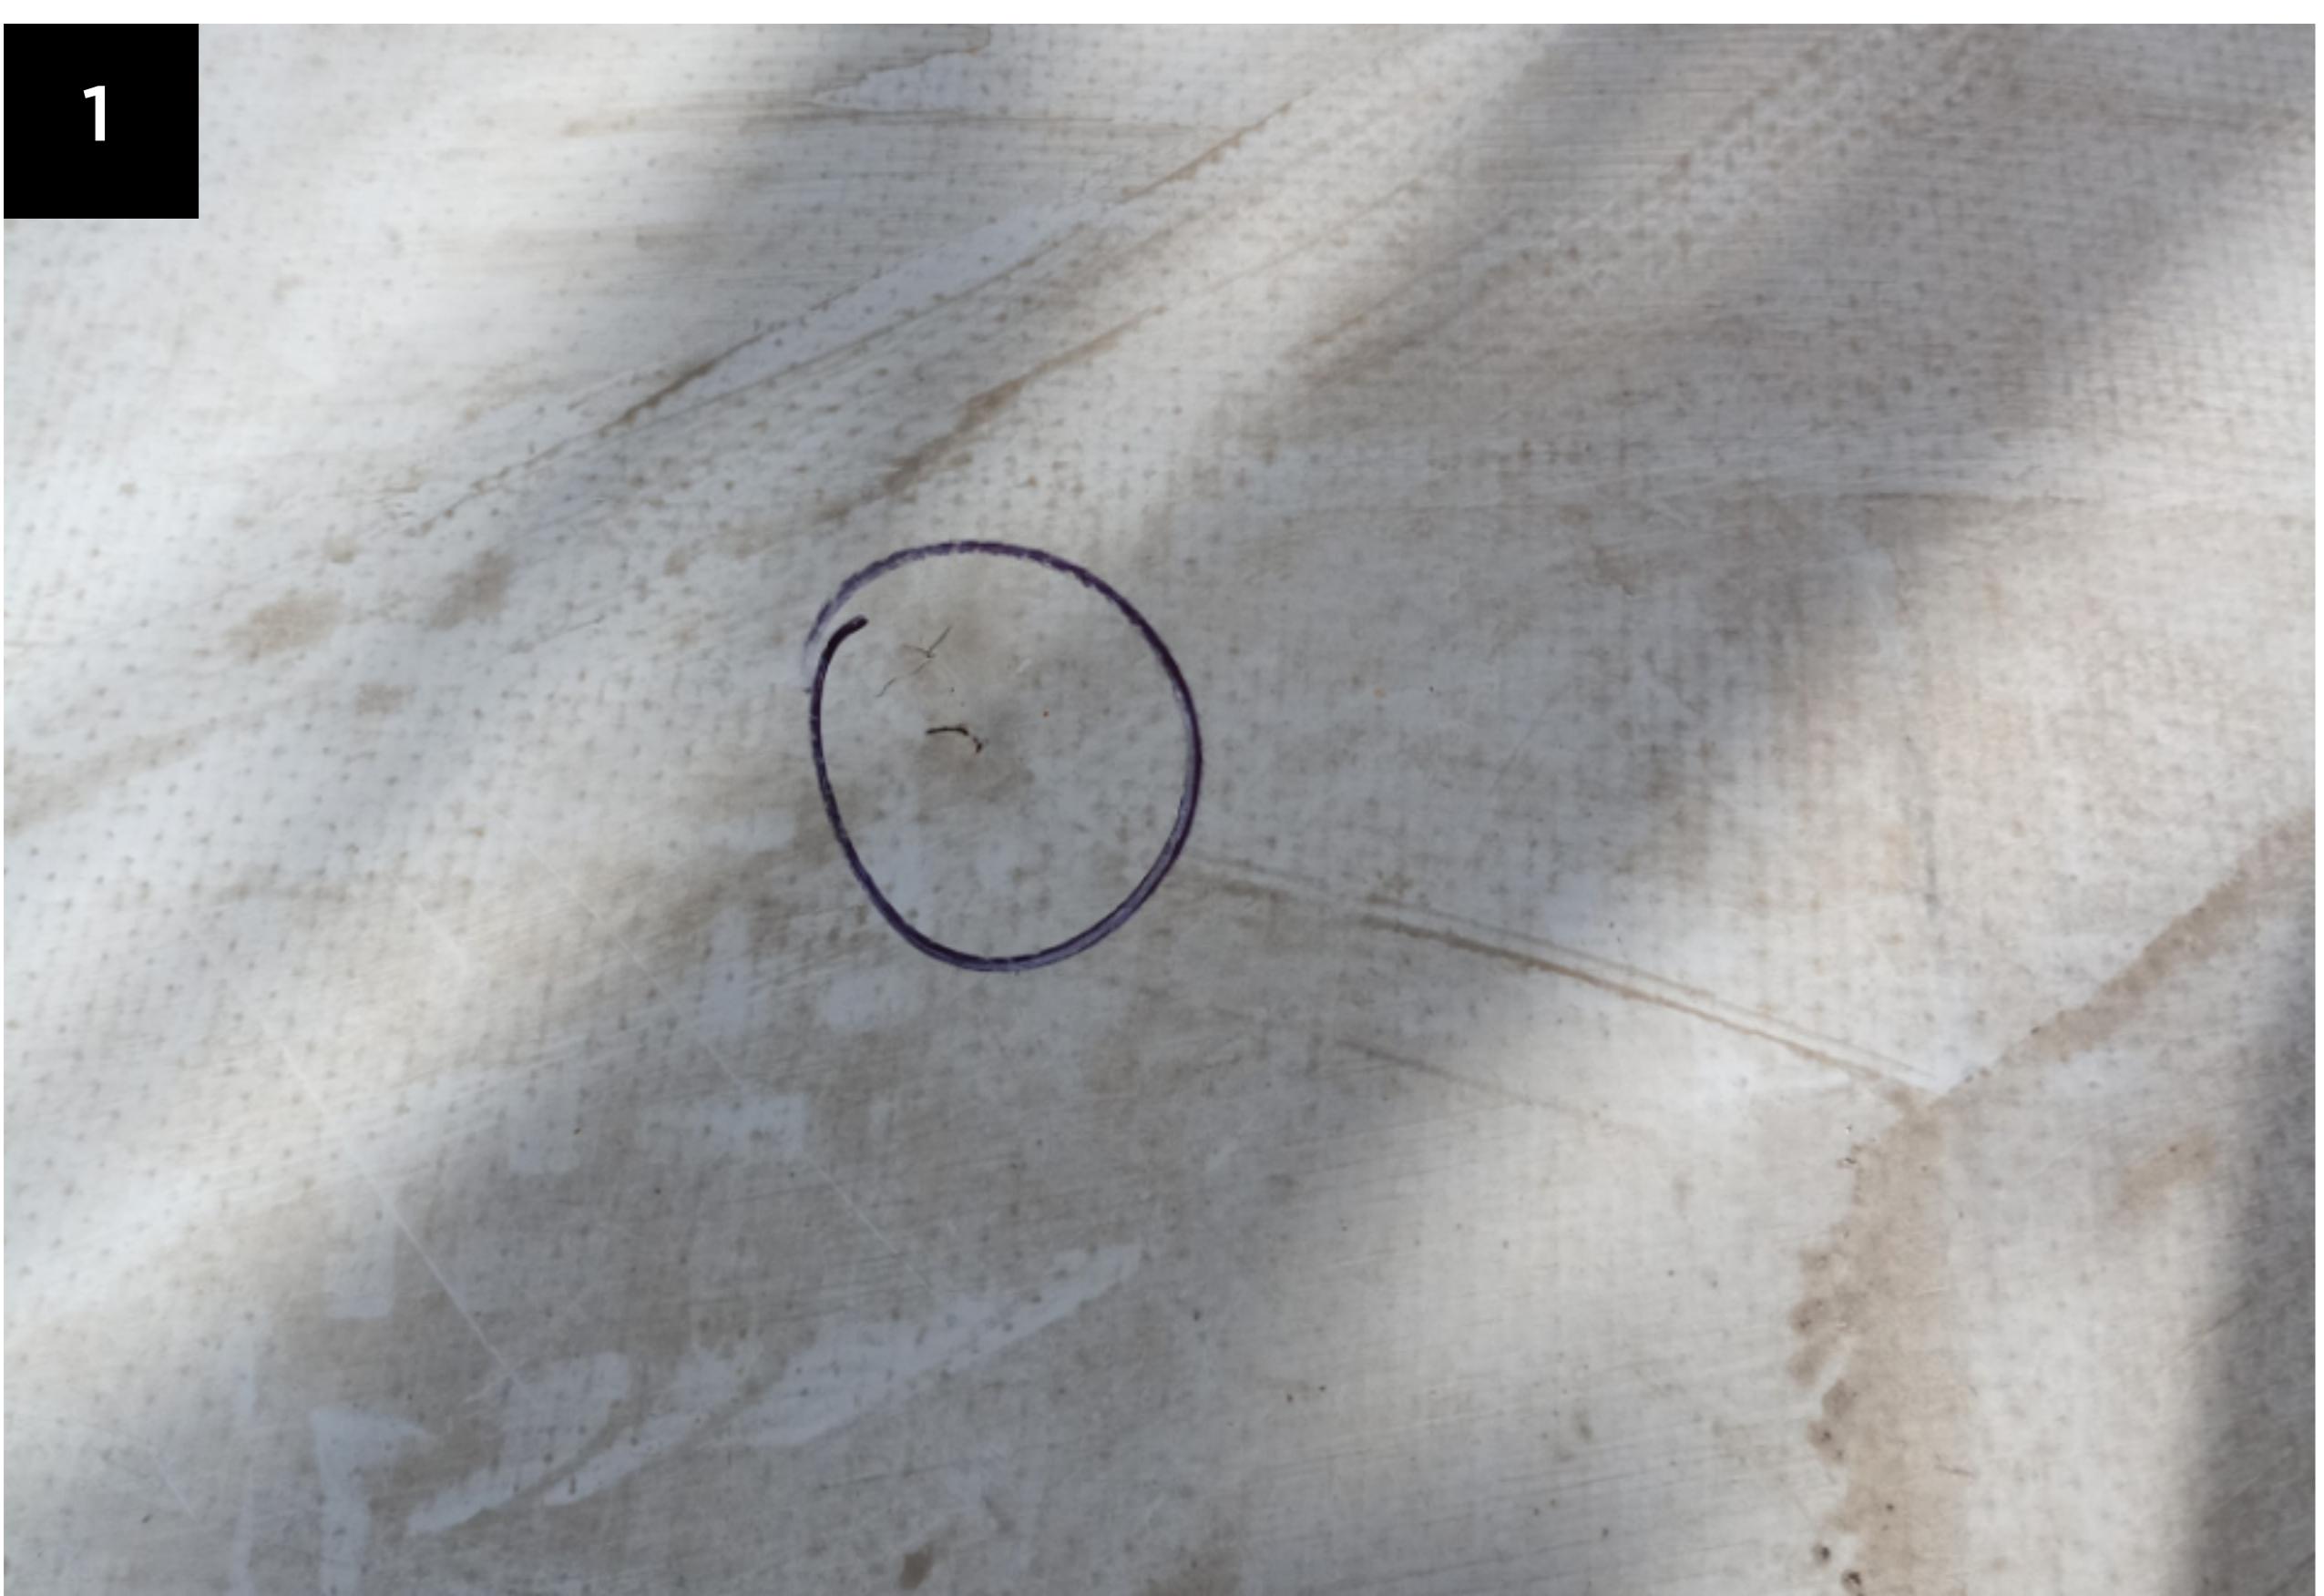
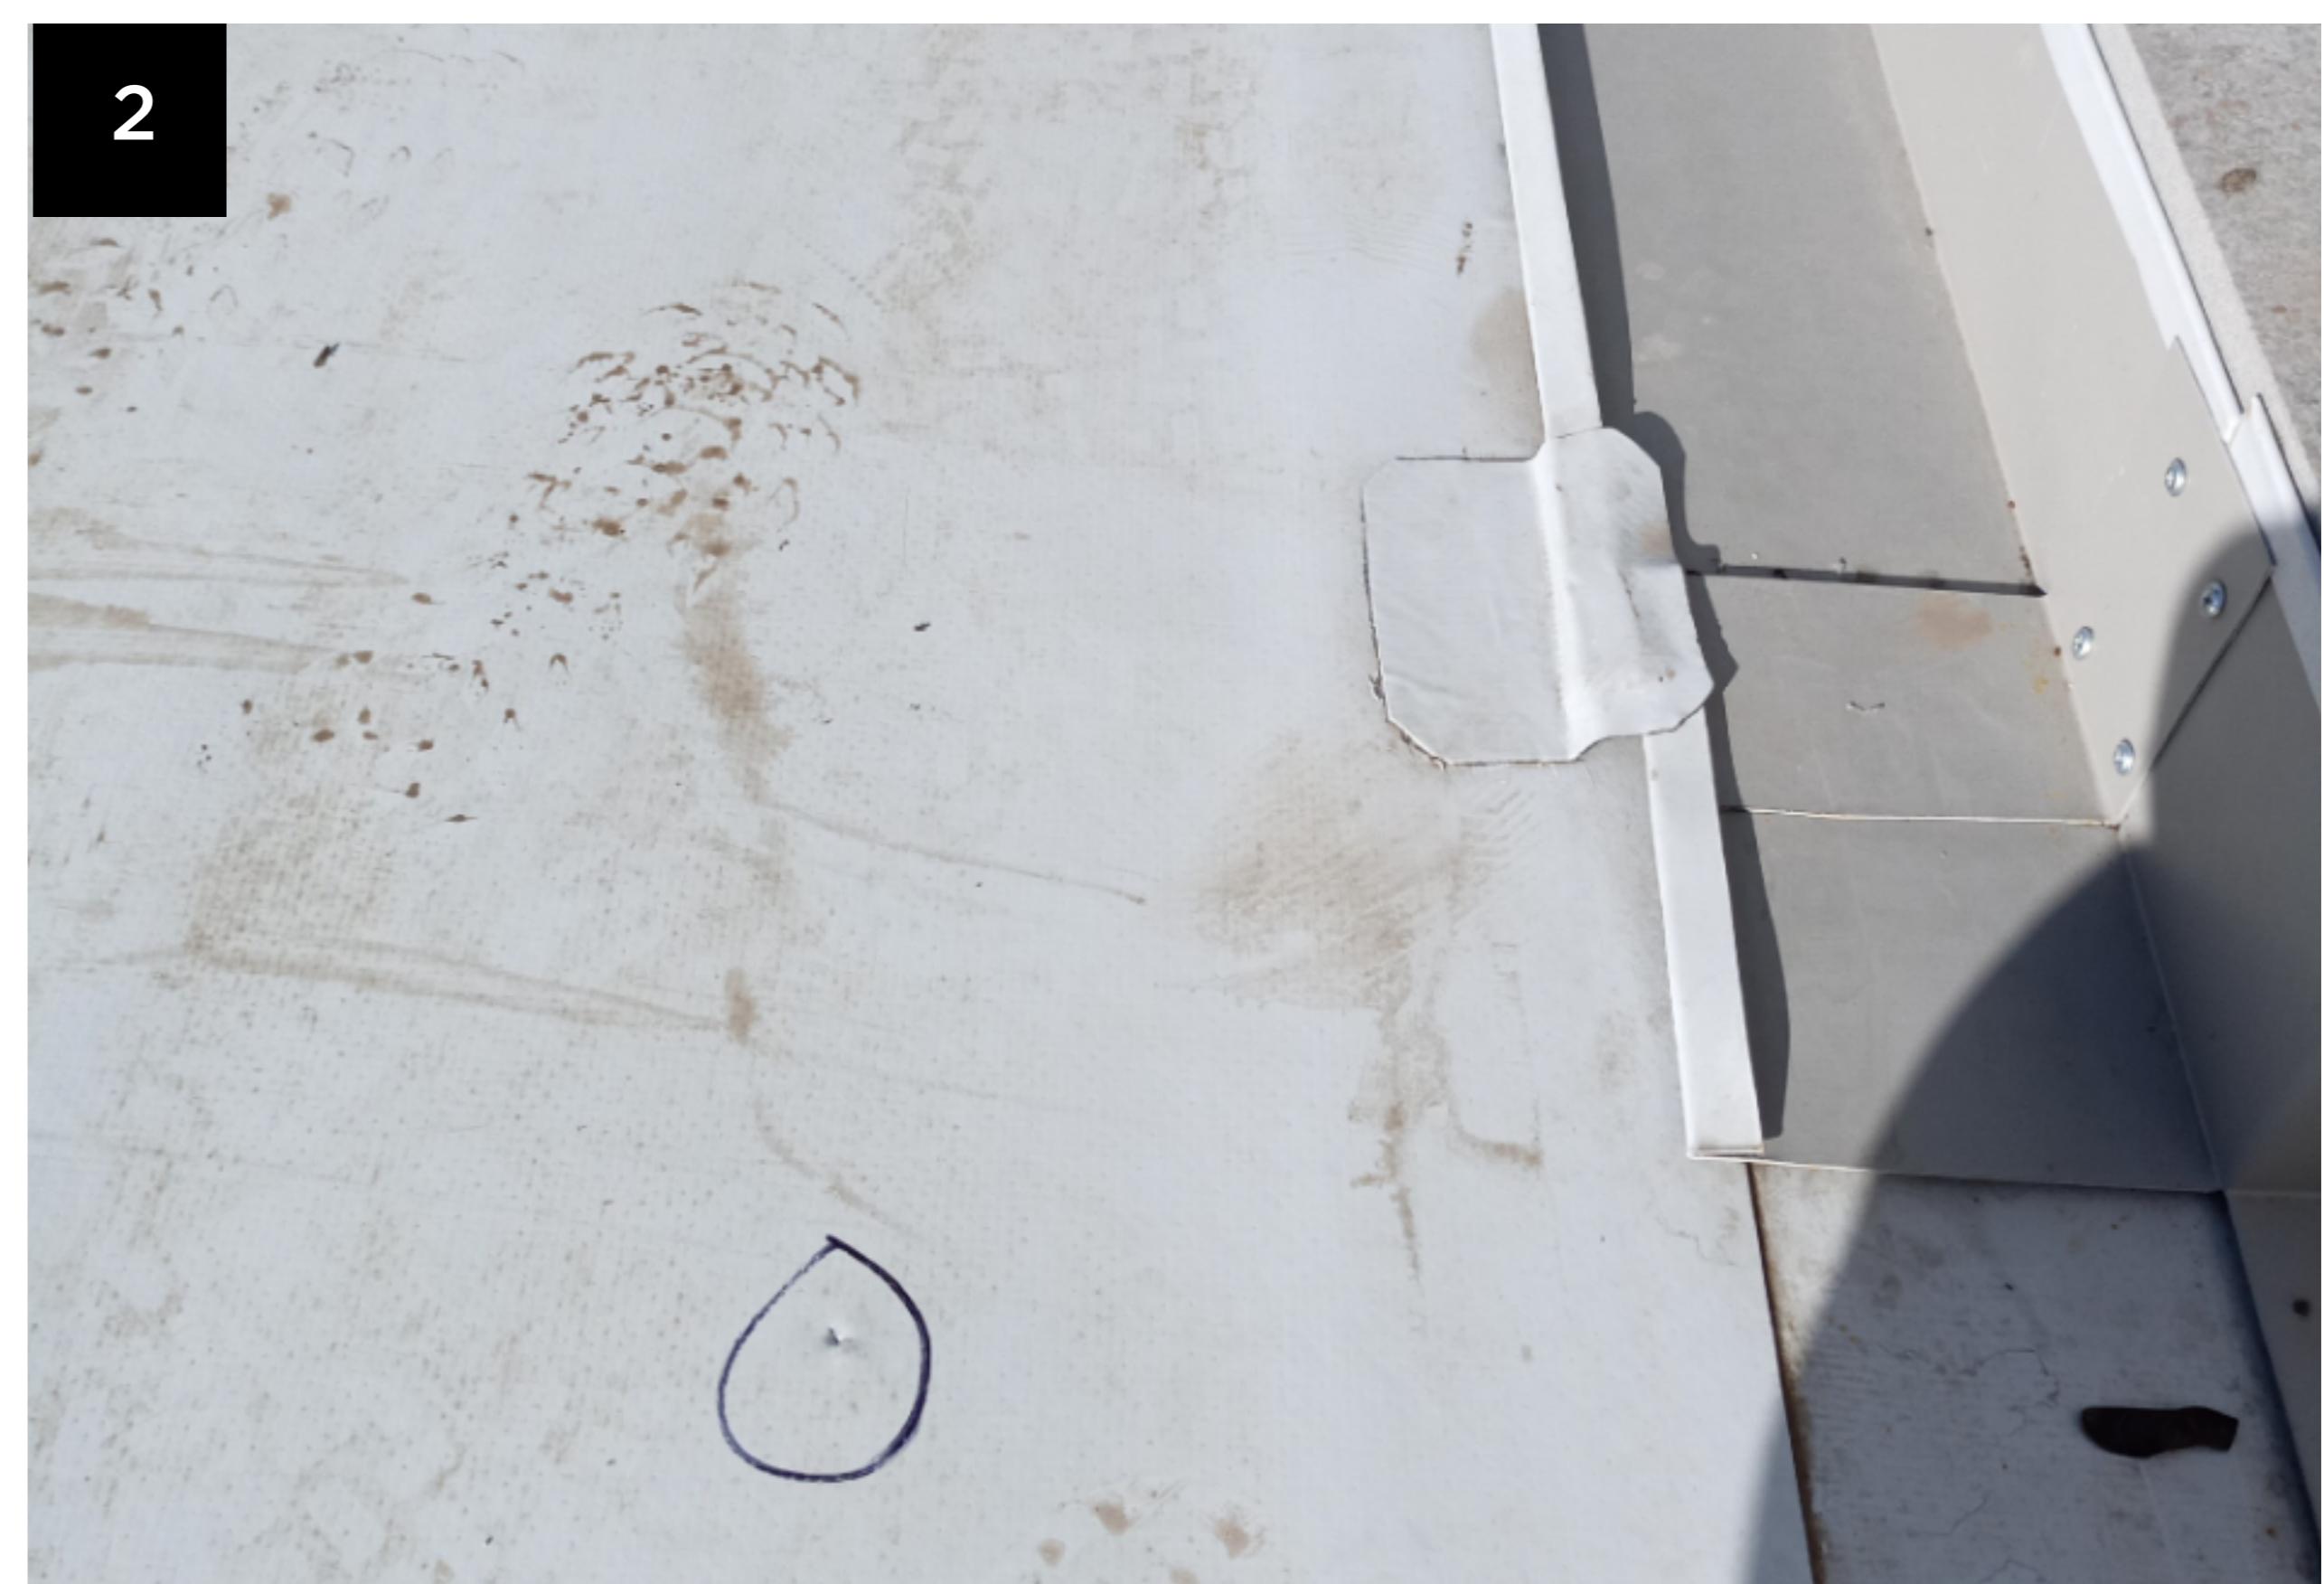
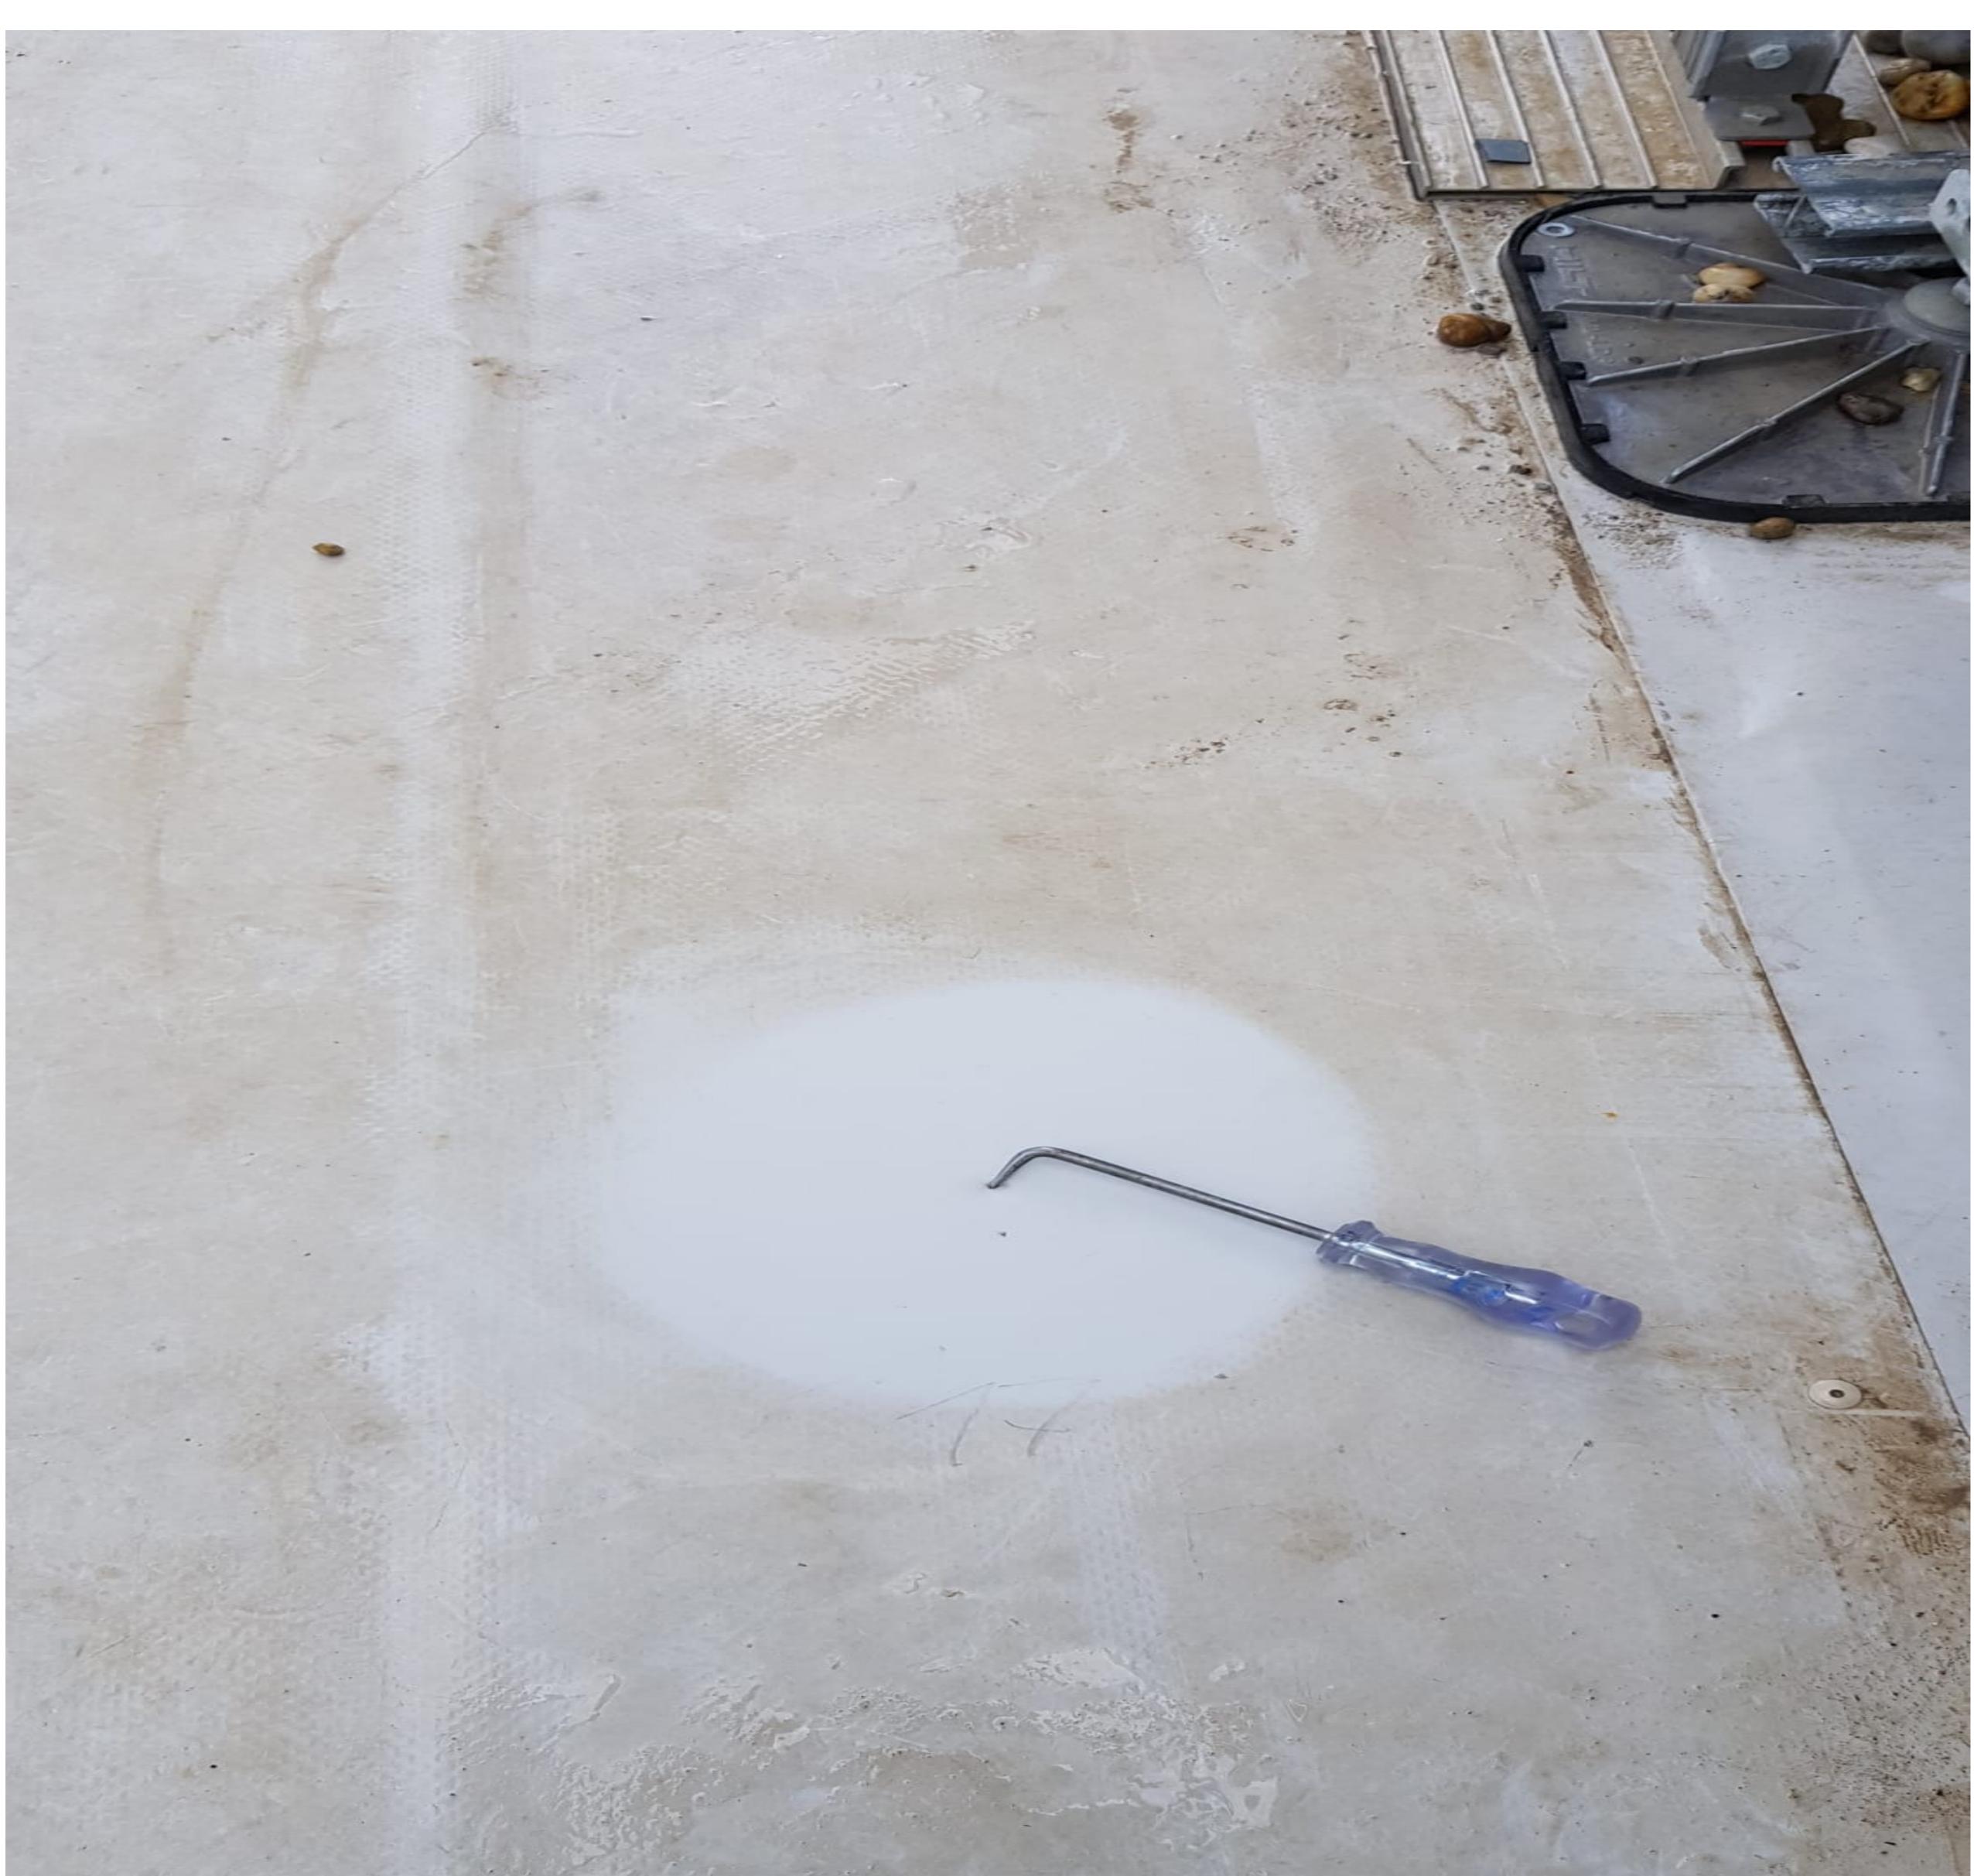
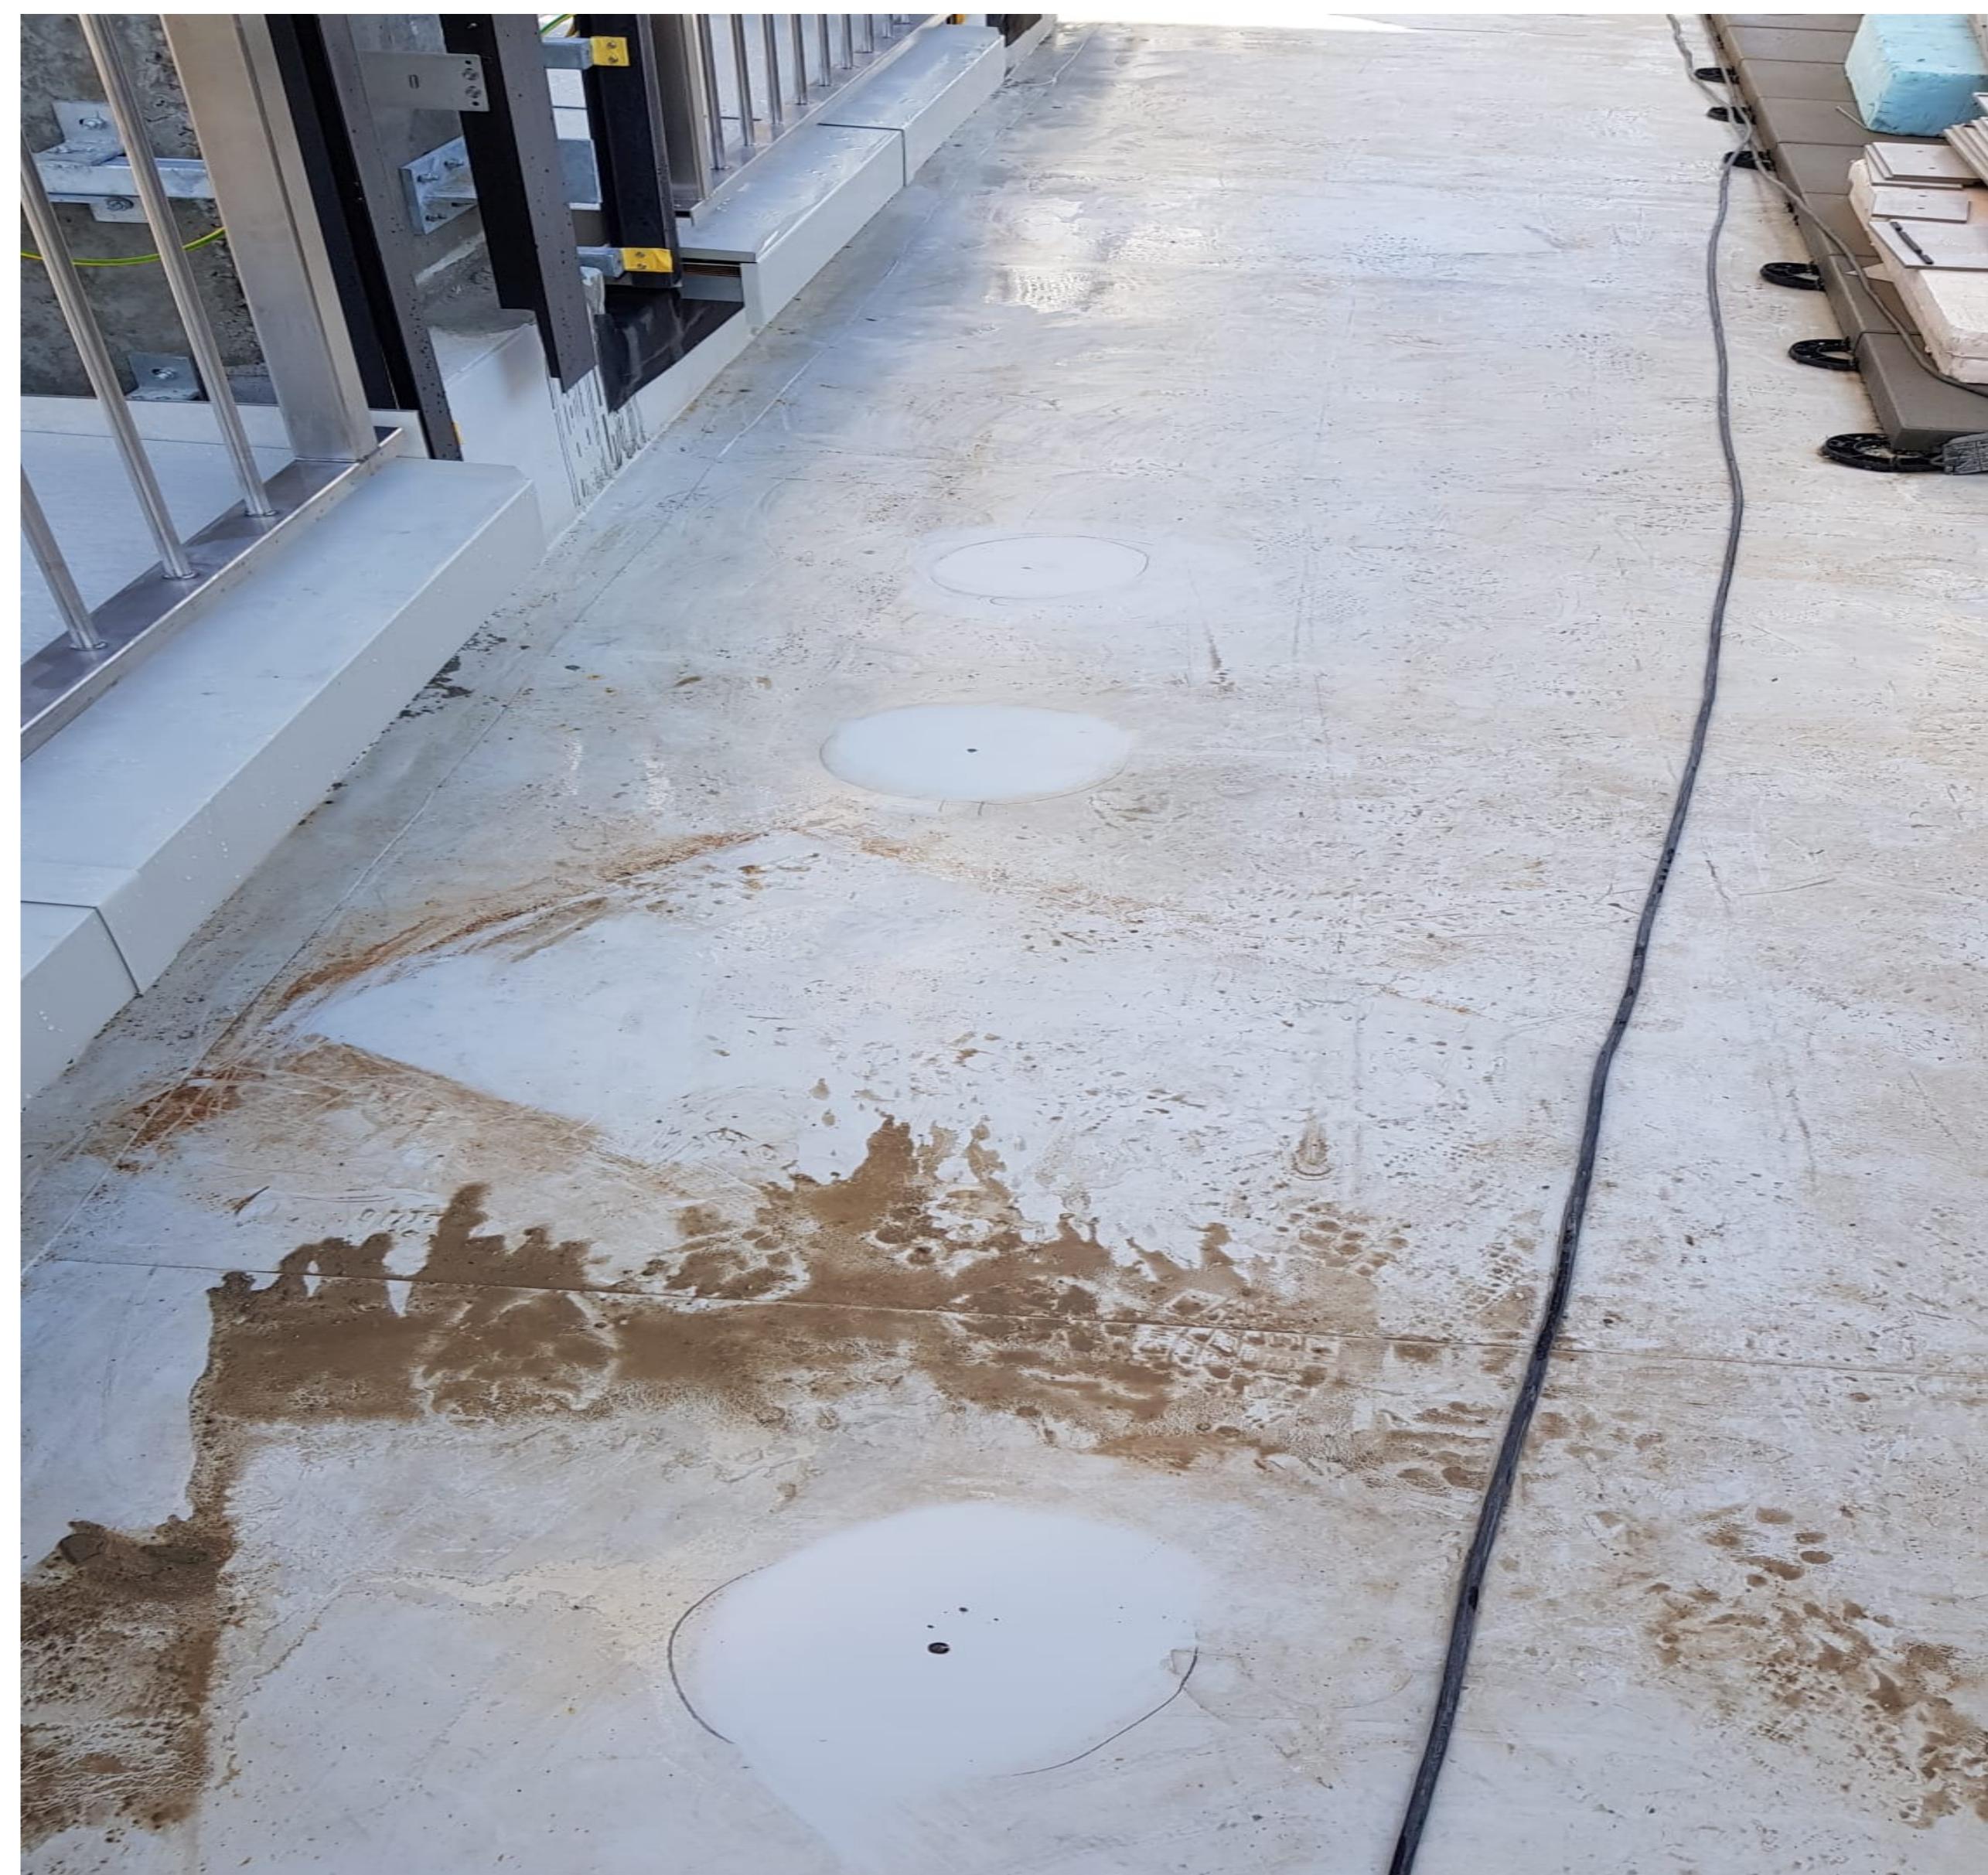
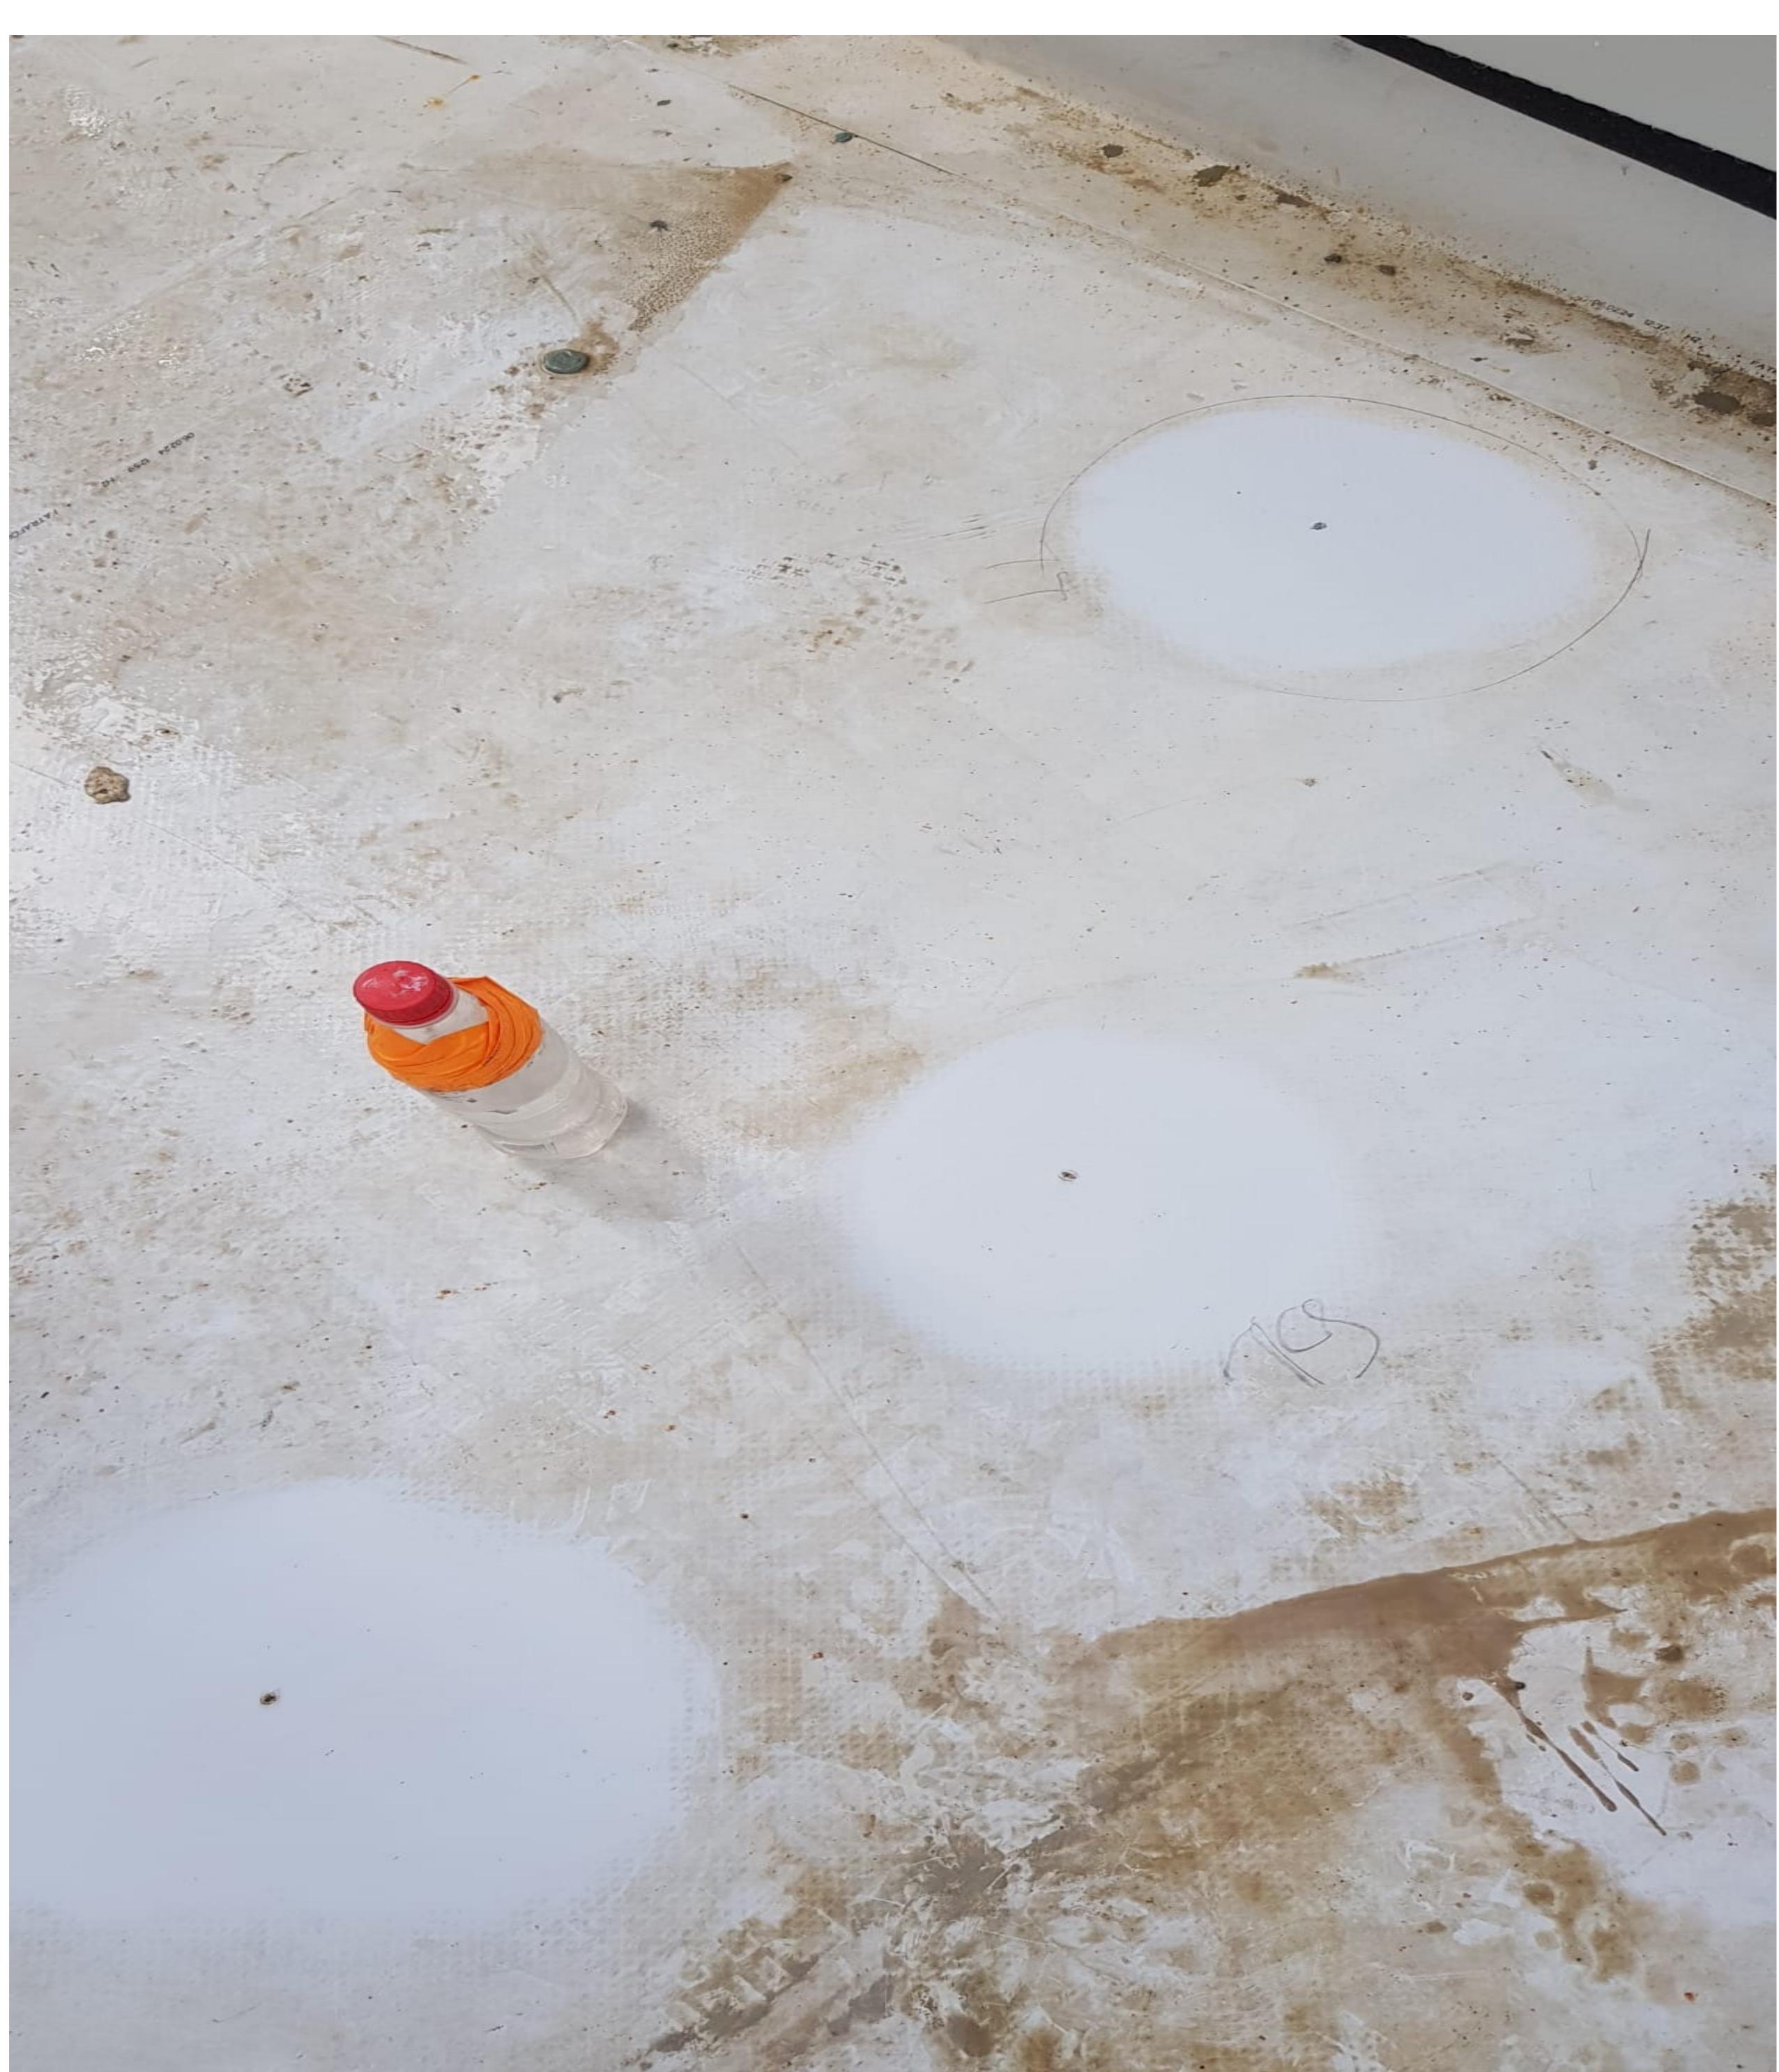
6. Obrázky zistených netesností

Prieskum vykonaný so 25. 09. 2024 zariadením eRaptor pokryl vzdialenosť 126,46 m. Na základe vykonanej prehliadky prístroj eRaptor identifikoval 15 netesností.
