NOTA DE CONSTATARE
din 25.04.2012

Urmare a adresei Instituției Prefectului Județului Prahova nr. 7876 din 23.04.2012, privind afectarea DN 1A pe unele porțiuni aparținând sectorului de drum național de la ieșirea din comuna Măneciu și până la limita cu județul Brașov, ca efect al manifestării unor condiții meteorologice deosebite pe perioada iernii 2011-2012, în baza Ordinului prefectului nr. 474/2010, comisia formată din reprezentanți din cadrul Secției de Drumuri Naționale – Ploiești și Inspectoratului pentru Situații de Urgență „Şerban Cantacuzino” al Județului Prahova, s-a deplasat în teren în data de 25.04.2012 pentru verificarea și evaluarea aspectelor semnalate, constatându-se următoarele:

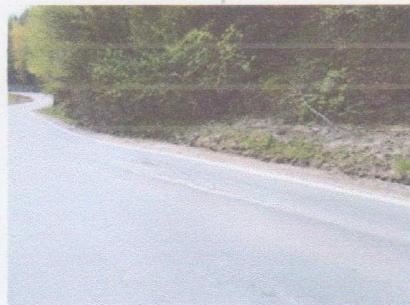
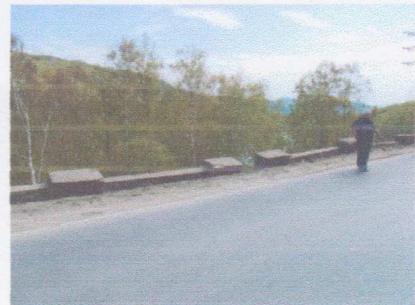
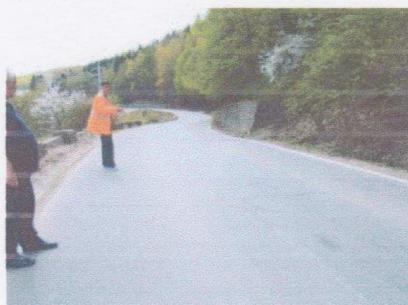
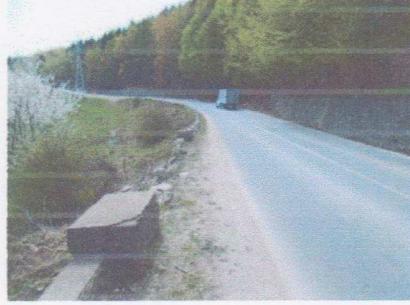
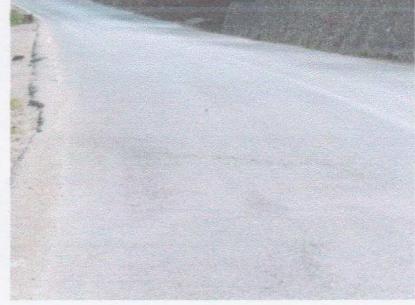
1. Tronsonul de la Km 132+900 până la Km 133: fenomenul de alunecare de teren s-a accentuat; tronsonul prezintă tasări, burdușiri, praguri și alunecări de versant.

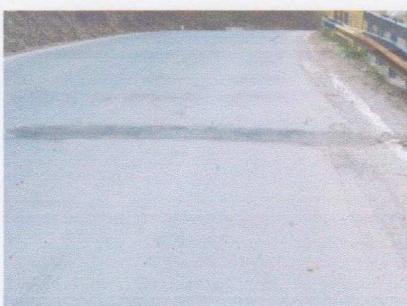
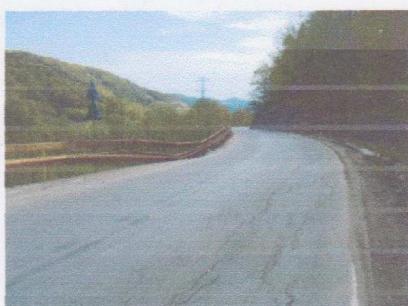
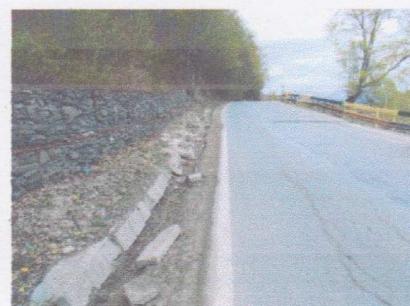
2. Km 133+150: zona prezintă tasări, burdușiri, praguri și alunecări de versant.

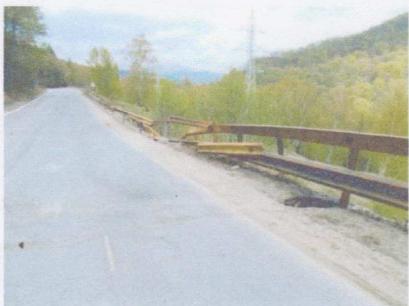
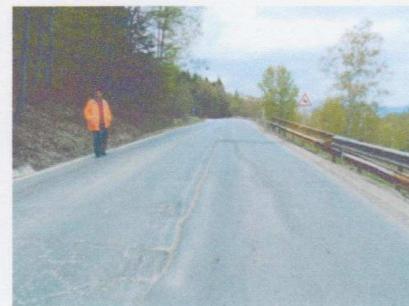
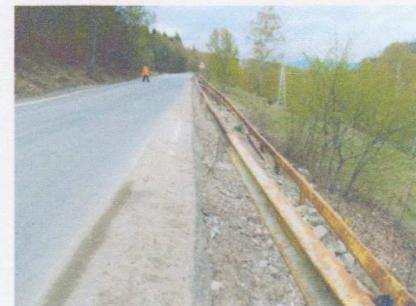
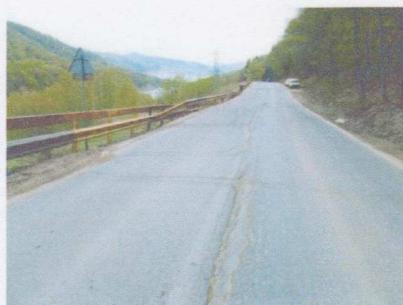
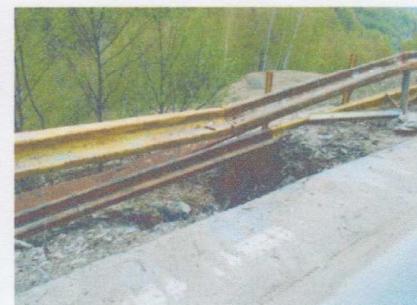
3. Km 133+300: zona a fost consolidată; prezintă tasări, burduşiri, praguri și alunecări de versant.

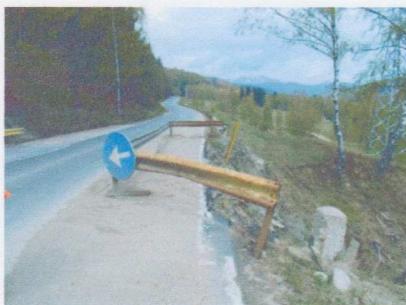
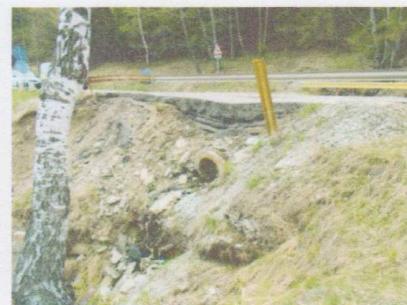
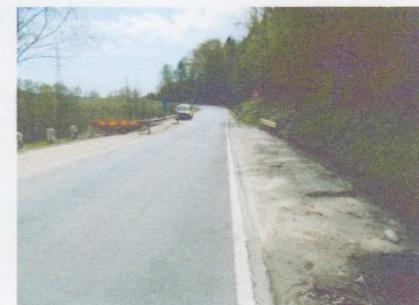
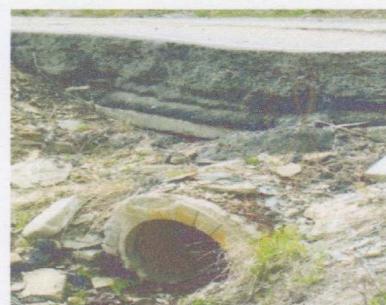
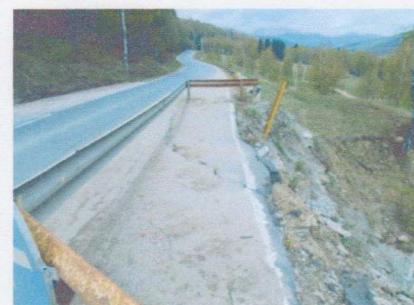
4. Km 133+900: podeț rupt pe o cale; se circulă pe un sens de mers.

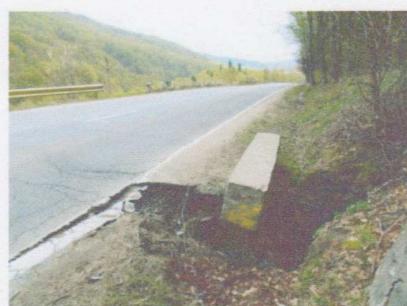
5. Km 134+250: podeț avariat.

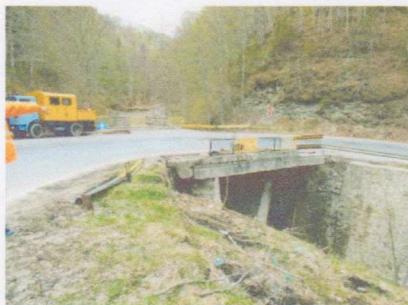
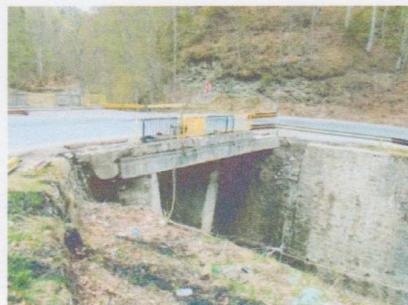
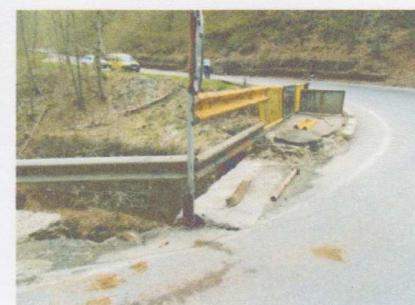
6. Km 135+100: pod Orăți – lățimea drumului este insuficientă pentru două autovehicule de mare tonaj; trotuar dreapta avariat; grindă la vedere; zid de sprijin avariat.

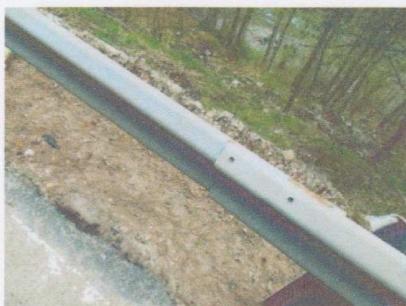
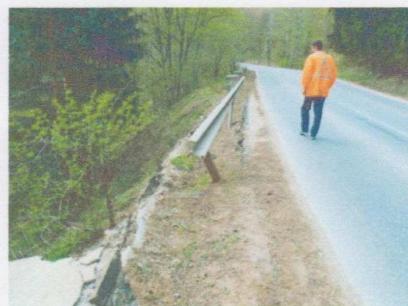
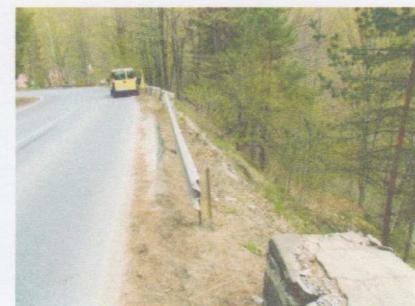
7. Km 136+300: alunecarea versantului pe partea dreaptă, cu antrenarea acostamentului și parapetului de zidărie.

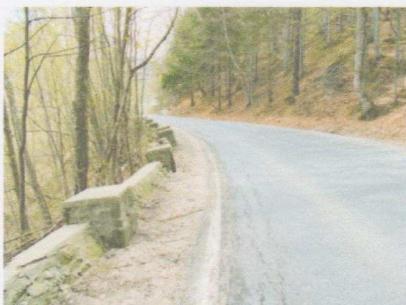
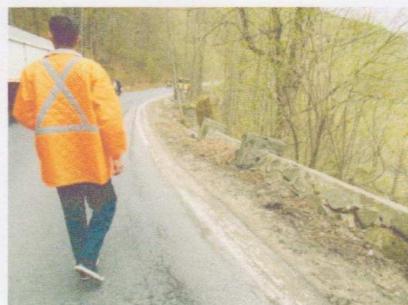
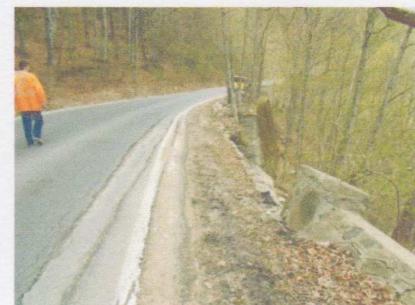
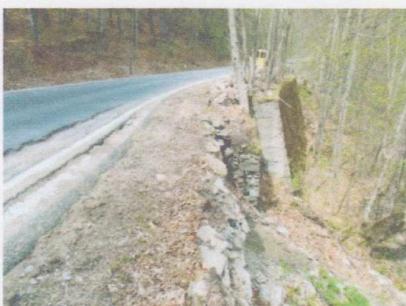
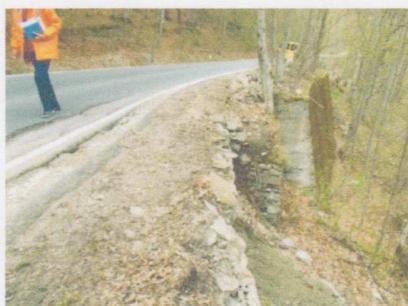
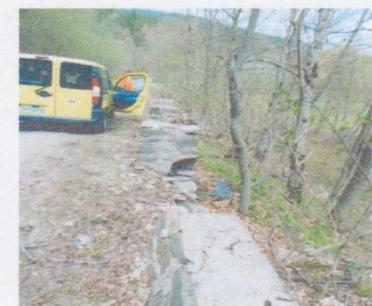
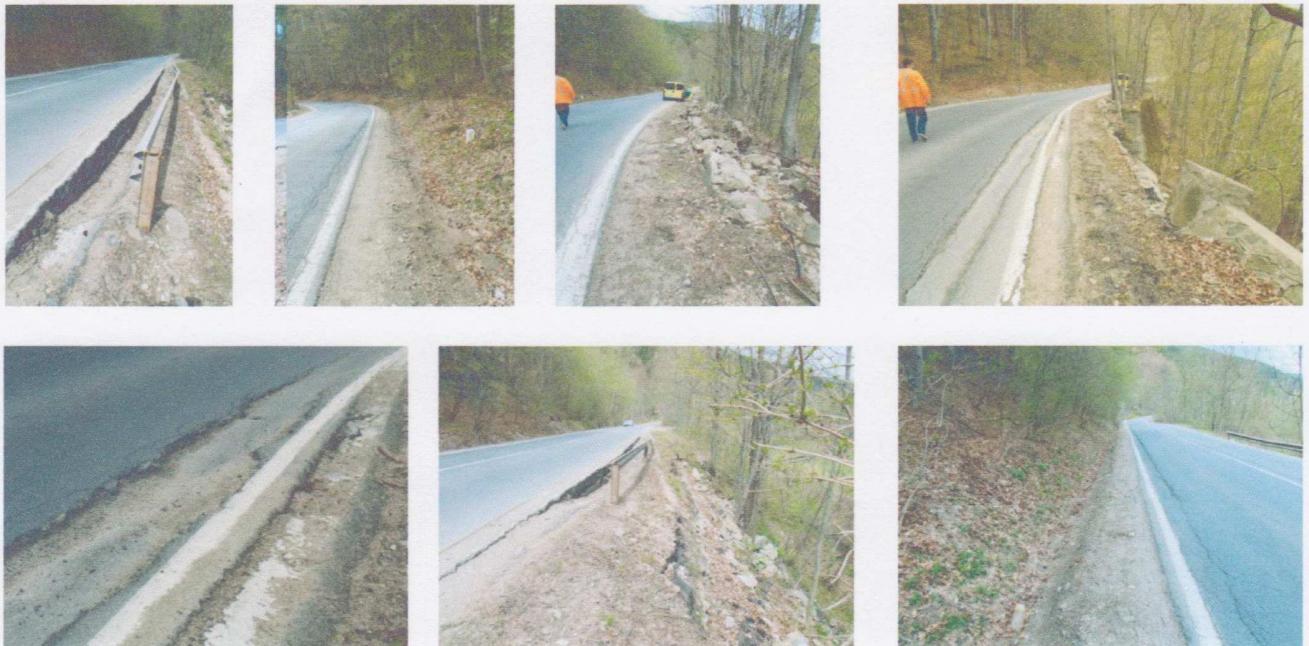
8. Tronsonul de la Km 137+600 până la 137+750: rupturi de margine stânga-dreapta, alunecări de versant, parapet de zidărie avariat.

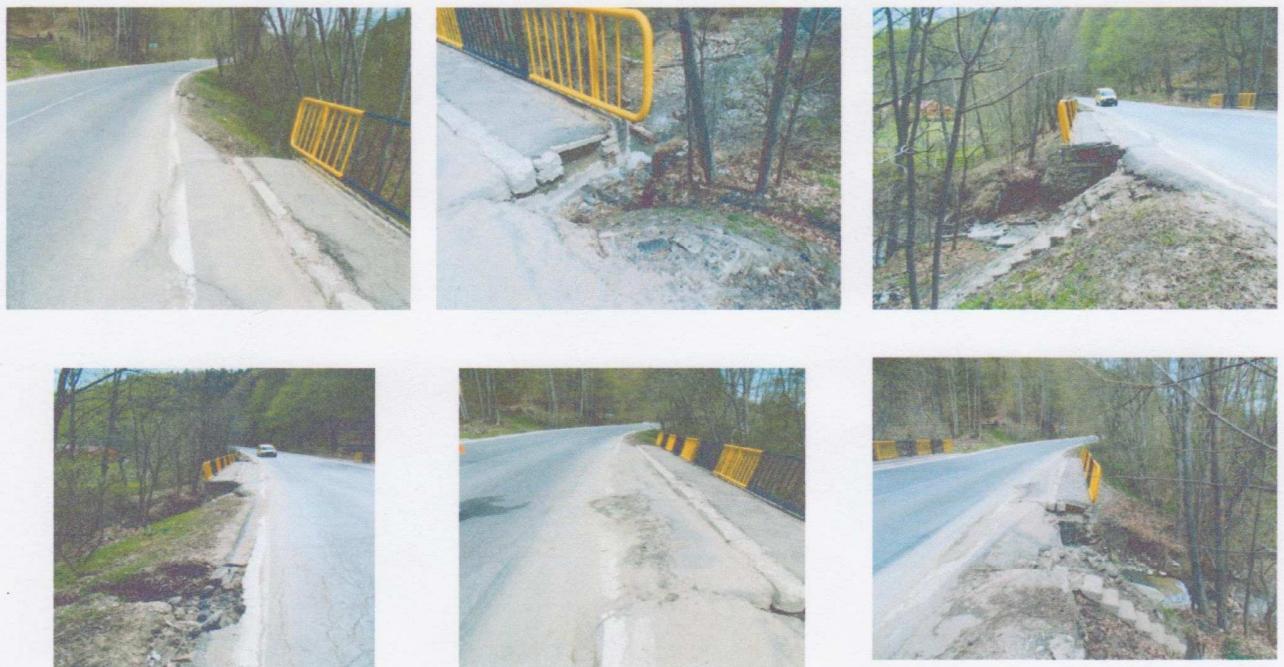
9. Km 137+850: trotuar dreapta pe pod cu tendință de cădere.

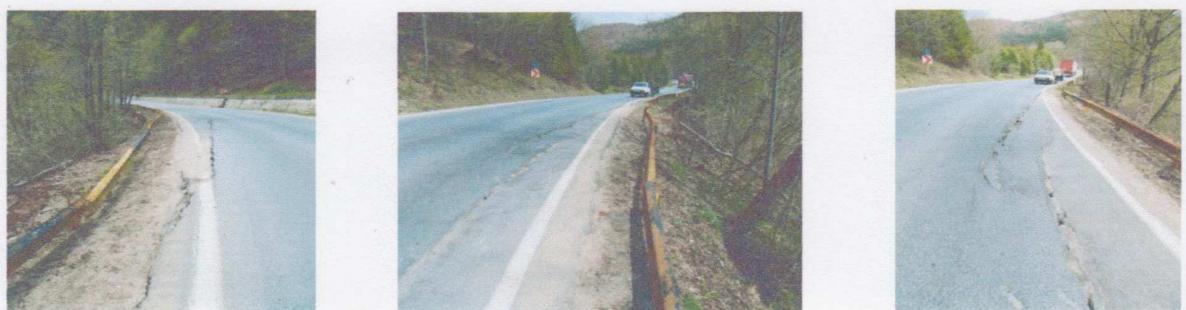
10. Km 138+445: tasare pe partea dreaptă.

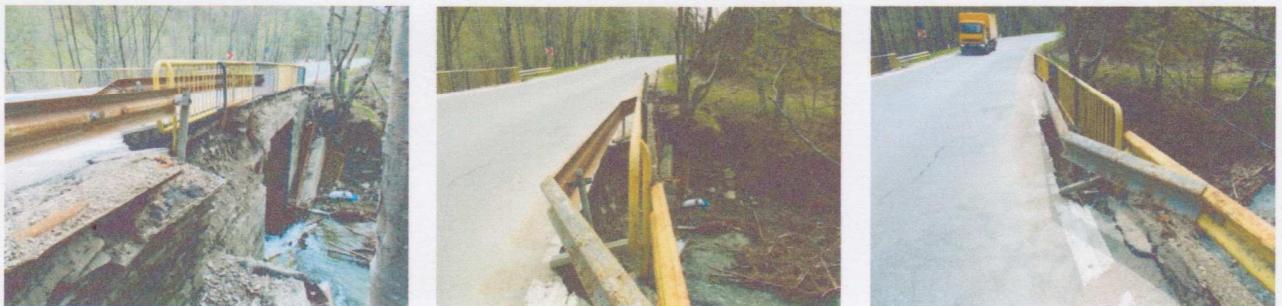
11. Km 139+760: podeț și parapet de zidărie degradat.

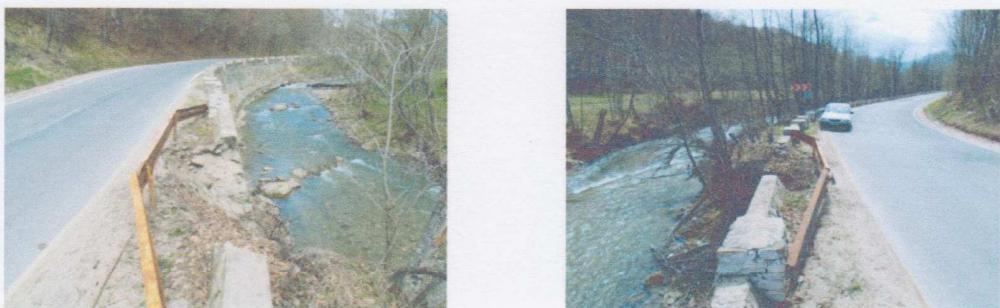
12. Km 141+860: zid de sprijin degradat și acostament afectat.

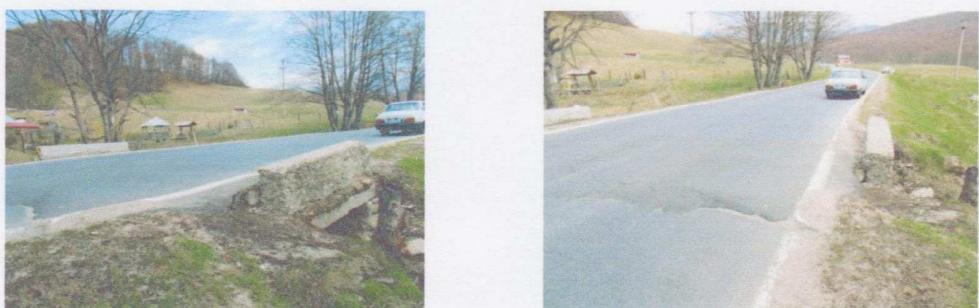
13. Km 147+050: tasare pe partea dreaptă a drumului.

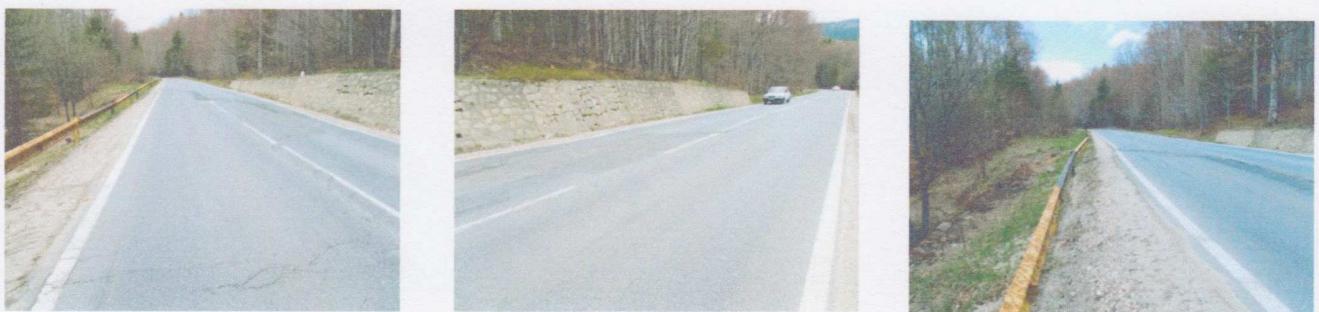
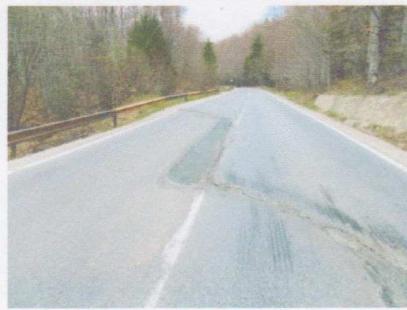
14. Tronsonul de la km 151+080 până la 151+100: tasare locală a drumului.

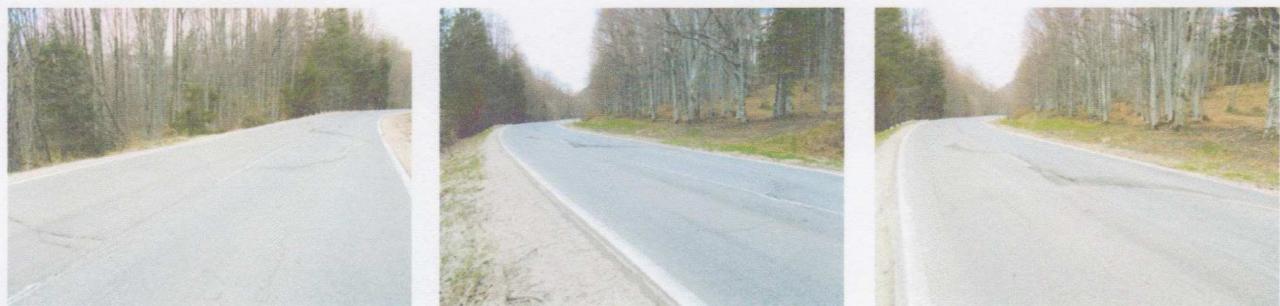
15. Tronsonul de la km 151+550 până la 151+575: tasare stânga-dreapta a drumului.

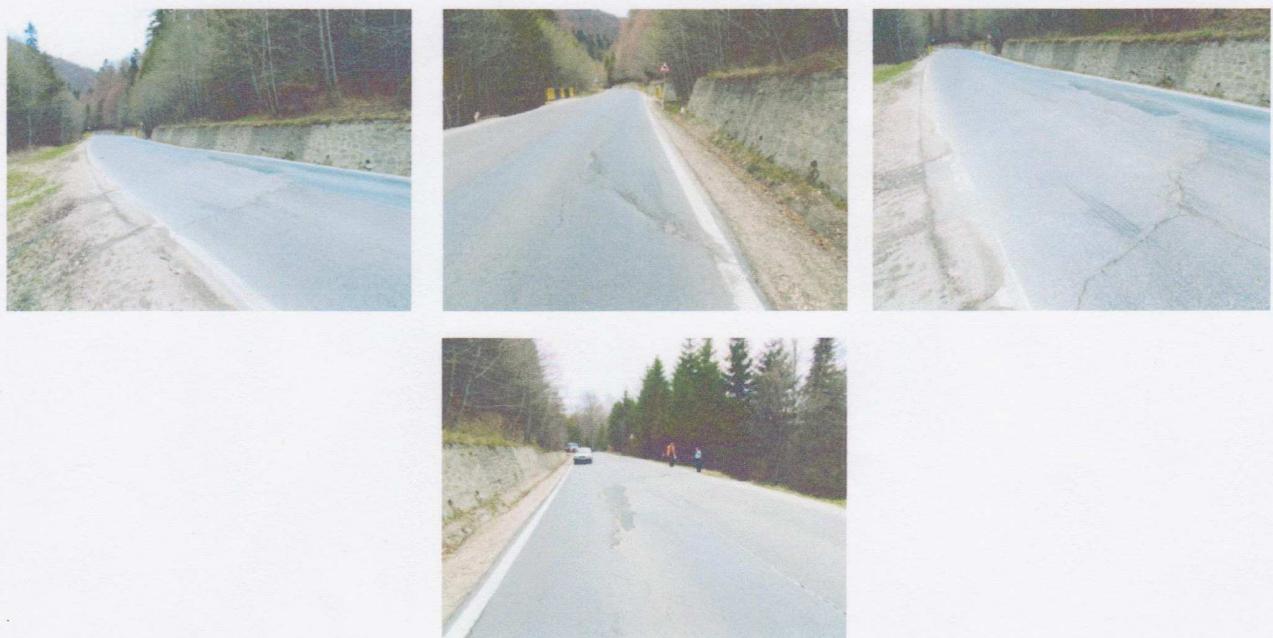
16. Tronsonul de la km 152+740 până la 152+760: tasare pe partea stangă a drumului.

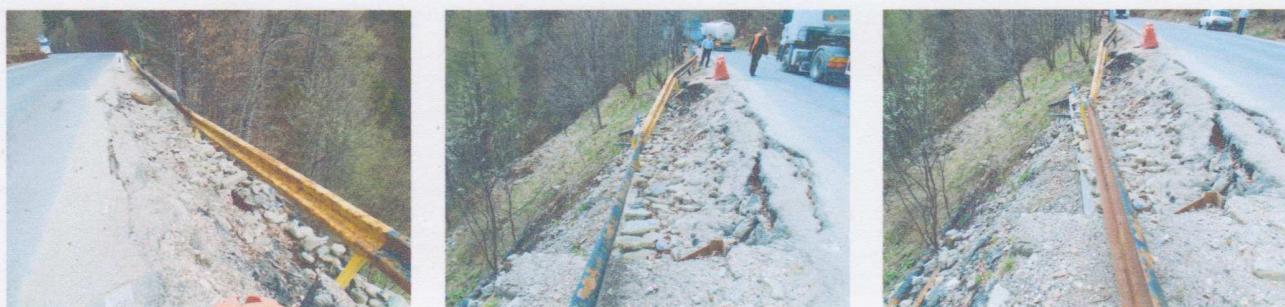
17. Km 154+360: surpare acostament executat pe zid de sprijin din gabioane; pericol ruptură de margine a părții carosabile în zona afectată.

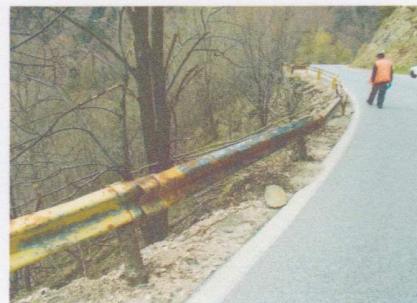
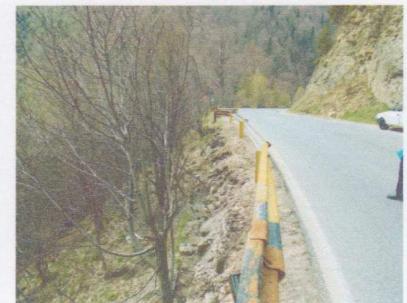
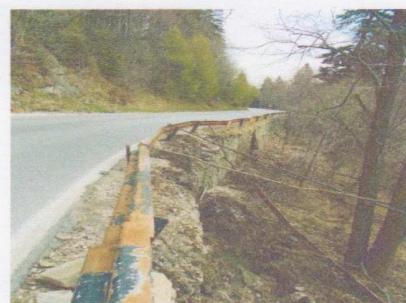
18. Tronsonul de la km 154+600 până la 155+100: zid de sprijin degradat 80%; parapet metalic cu tendință de prabușire în râpă; acostament afectat prin formarea de goluri din cauza surpării.

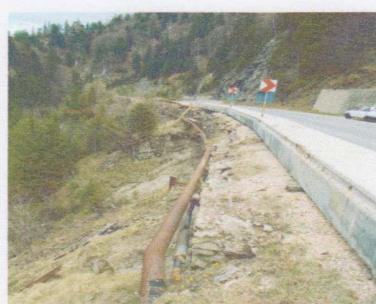
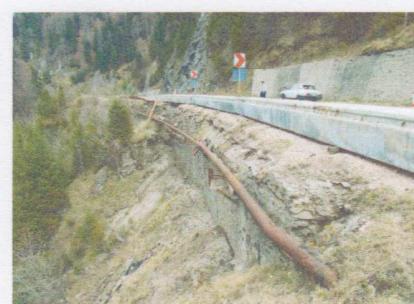
19. Tronsonul de la Km 154+955 până la Km 155+100: zid de sprijin degradat 80%.

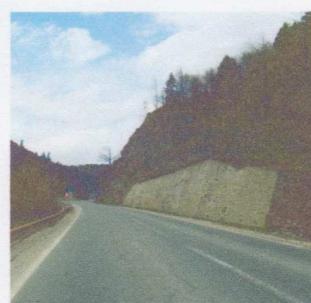
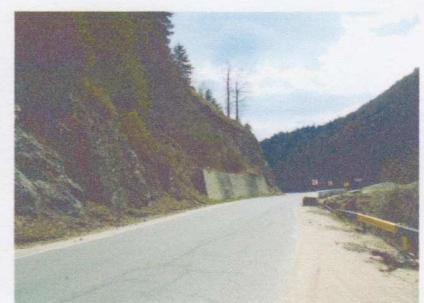
20. Km 154+750, Km 154+920, Km 155+500: versant dreapta cu pericol de prabușire a pietrelor și avalanșe.

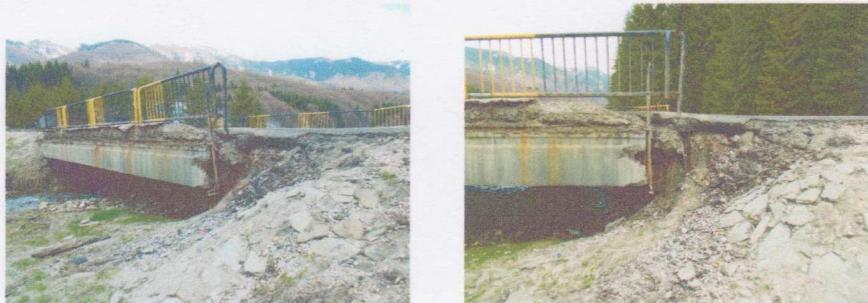
21. Km 156+400: podul Valea Berii – grindă marginală cu goluri, fără reazem; culee degradată.

- V. Inceperea lucrarilor de executie la podurile de la Km 125 +620 (Izvoarele) și Km 156+400 (Valea Berii), care au documentatiile de proiectare și executie finalizate și pentru care s-au depus cererile pentru obtinerea certificatelor de urbanism și autorizațiilor de construire.

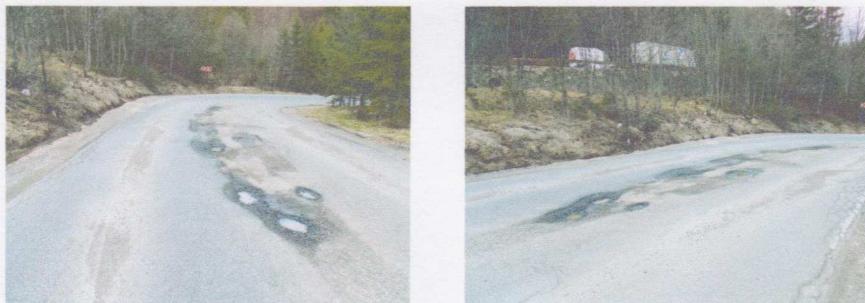
22. Tronsonul de la Km 156+680 până la Km 156+710: gropi în carosabil stanga-dreapta.

- II. Inceperea lucrarilor de reparatii cu mixtura asfaltica calda, la partea carosabila pe zonele mentionate.

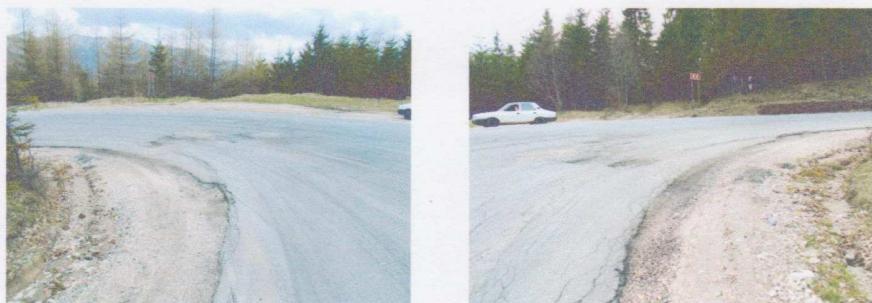
23. Tronsonul de la Km 159+800 până la Km 159+810: gropi în carosabil dreapta.

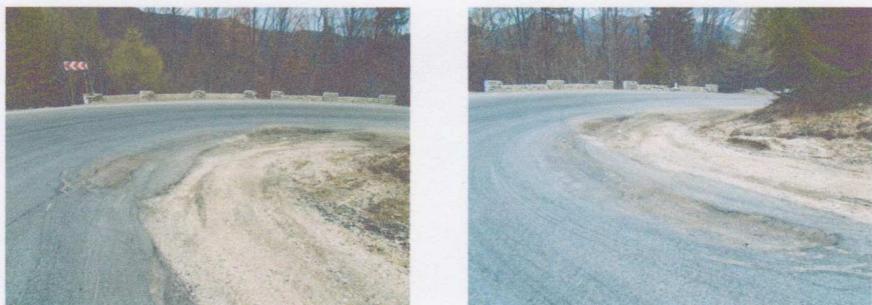
24. Tronsonul de la Km 159+720 până la Km 159+730: gropi în carosabil stanga-dreapta.

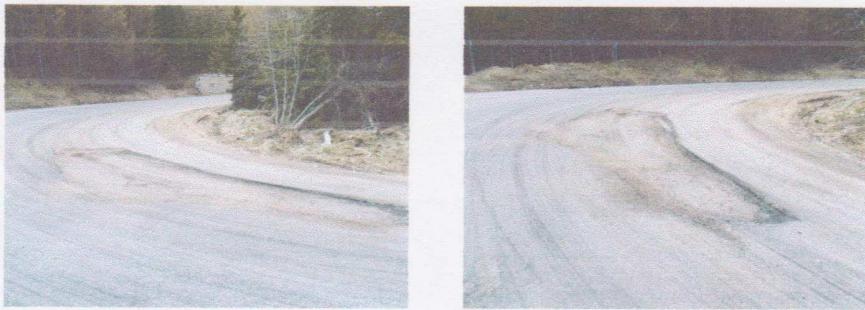
25. Tronsonul de la Km 159+600 până la Km 159+615: gropi în carosabil dreapta.

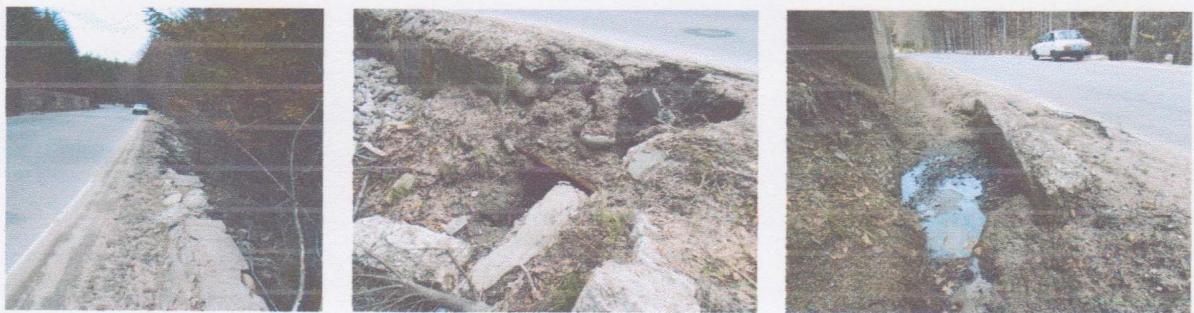
26. Tronsonul de la Km 157+490 până la 157+510: coronament podeț degradat; zid de sprijin din zidărie degradat.
