22160l NOTĂ DE CONSTATARE/EVALUARE Ziua Jo lung 06

1. FENOMENUL / EVENIMENTUL: DEPASIREA COTELOR DE ATENTIE A PARAULUI BERTEA

LOCAȚIA: COMUNA BERTEA - COMUNA BERTEA, SAT BERTEA - ZONA PATRAGUNI - MALAE SI SAT LUTU ROSU - PCT LUTU ROSU

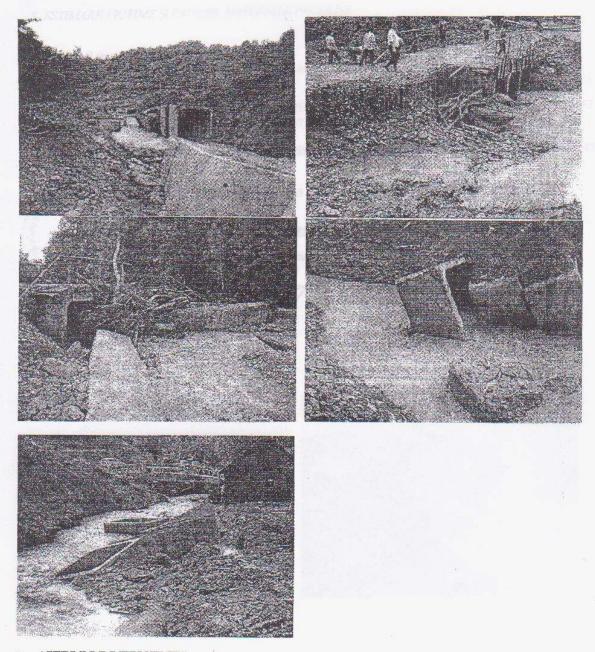
2. FOTO

Afectarea variantei provizorii a drumului judetean 101 T prin bocarea celor doua poduri din casete cu

aluviuni si copaci adusi de apa.

Drumul acestei variate provizorii a fost luat de apa nu se mai poate decat cu caruta blocand calea de acces spre satul LUTU ROSU, fiind afectate 84 gospodarii (atât în satul Lutu Roșu cat și în satul Bertea);

Alunecarea de teren din zona Matraguni nu a evoluat dar trebuie scoase urgent casetele din albia paraului(6 casete sunt rasturnate de apa si 9 au fost deplasate), deoarece impiedica scurgerea apei, blocarea paraului ducand la iesirea lui din matca.

Colmatarea podului tubular din satul Lutu Rosu cu aluviuni si copaci.

3.1. Zona afectată variantei provizorii a DJ 101 T a fost curatata de utilajele primariei Bertea si a a ISUPrahova;
3.2 Zona a fost monitorizată și gestionată de către:
CLSU Bertea (Primăria Bertea), precum și instituții aflate la nivel Județean (Prefectura Prahova, Consiliul Județean Prahova, ISU PH, ANIF, S.G.A PH, D.A.R.D.C., D.L.S.P., D.A.T.U.G.L.)
