## NOTĂ DE CONSTATARE/EVALUARE DIN DATA 26.09**.2010**

## 1. FENOMENUL/EVENIMENTUL: DEPASIREA COTELOR DE ATENTIE A PARAULUI BERTEA

LOCAȚIA : COMUNA BERTEA – COMUNA BERTEA, SAT LUTU ROSU – PCT SCOALA LUTU ROSU FENOMEN REACTIVAT

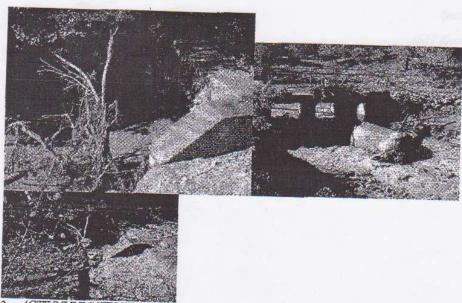
2.FOTO

Afectarea variantei provizorii a drumului judetean 101 T prin blocarea celor doua poduri din casete cu aluviumi si copaci adusi de apa. Drumul a fost distrus in procent de cca 50-60%

Colmatarea podului tubular din satul Lutu Rosu cu aluviuni si copaci. Tuburile au fost infundate si deplasate. Apa si-a facut loc pe langa ele distrgand drumul care urca la Lutu Rosu, in unele locuri nu se poate trece nici cu caruta.

Alunecarea de teren din zona Matraguni nu a evoluat dar trebuie scoase urgent casetele din albia paraului, deoarece impiedica scurgerea apei, blocarea paraului ducand la iesirea lui din matca.

3.1. Zona afectată variantei provizorii a DJ 101 T a fost curatata de utilajele Primariei Bertea și a ISUPrahova ;
