KVALITETSPLAN

Projekt: Vedbækgade - Murer

Vedbæksgade - Murer

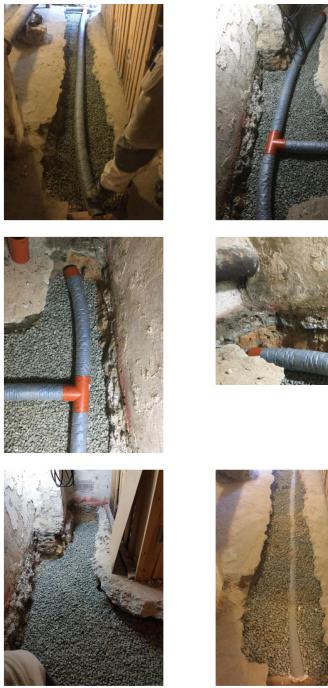
Etablering Af nyt dræn i kælder mod vej.2

Beskrivelse: Ophug. Af eks. Betongulv.

Udgavning. Blotlægg. af eks. drænrør.

Opfylt og etabl. af nyt kapilære lag med granitskærver i 16/32 mm. mont. af nyt dræn, mont på eks. lerdræn-rør. Opfylt med granitskærver. Boring for injek. med sokkelstop, opfyldning af borer-huller og og støbning af nyt beton lag.

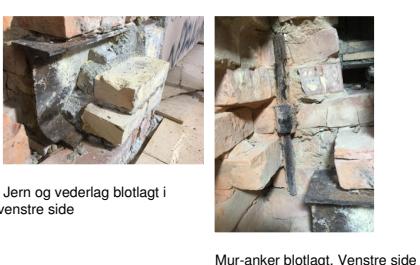
Jern og vederlag blotlagt i venstre side

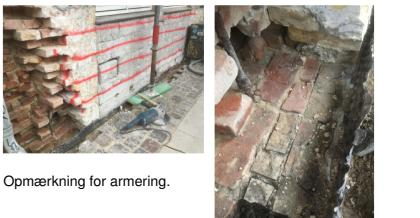
Opmærkning for armering.

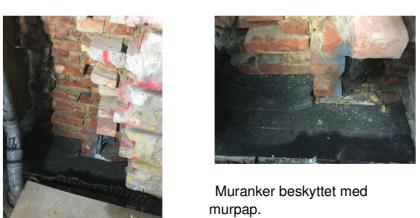
Pille rensset af til fast bund.

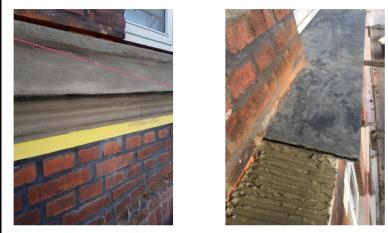
Blanket på gesims svummes med Lip, før mont. af skiffer.

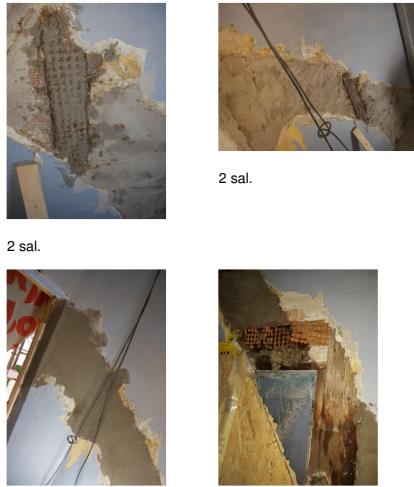
2 sal.

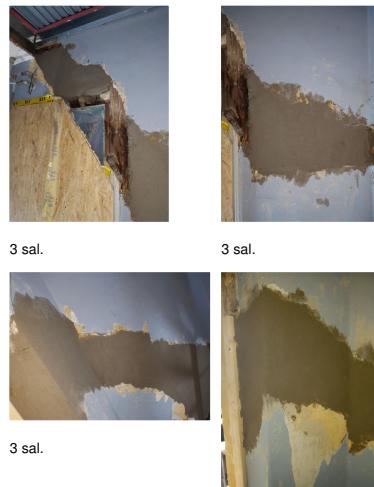
Pudsreparationer efter nedtagning af trappe.2

3 sal.
