# RAPPORT VISITE - RTE SPS LS 225kV Batignolles - Perret

Rapport de Visite SPS

RTE SPS LS 225kV Batignolles - Perret

DATE: 11/03/2026

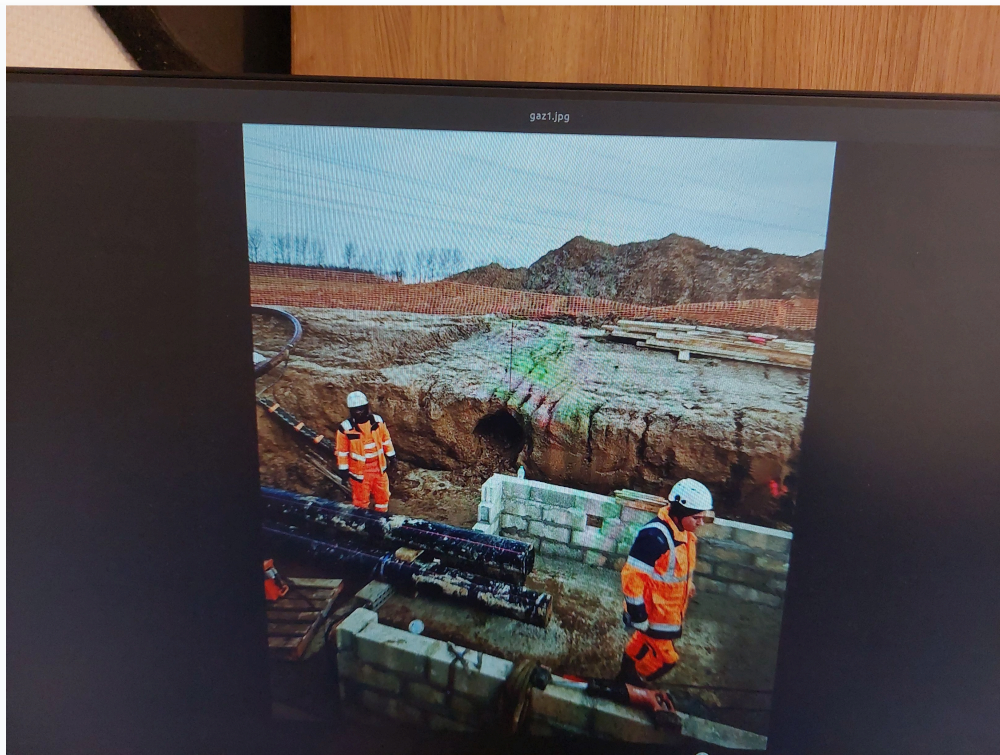
### Photo 1

- Chantier de terrassement avec fouille profonde, pose de canalisations/câbles et maçonneries en cours, deux opérateurs visibles dont un en fond de fouille. EPI des opérateurs Danger : Protection individuelle partiellement confirmée seulement : casque et tenue haute visibilité visibles pour les deux opérateurs, mais gants non visibles, jugulaire de casque non confirmée, absence apparente de lunettes de protection. Risque : Blessures aux mains, projections de terre ou débris dans les yeux, traumatismes crâniens aggravés en cas de chute ou de heurt.

- Travail en fouille avec parois quasi verticales non blindées Danger : Fouille profonde avec parois très raides en terrain meuble, sans blindage ni étalement visible et avec un opérateur en pied de fouille à proximité directe de la paroi. Risque : Ensevelissement partiel ou total, écrasement, asphyxie avec conséquences potentiellement mortelles.

- Accès et circulation en fond de fouille Danger : Aucun accès sécurisé dédié visible (pas d'escalier, pas d'échelle fixée) pour descendre dans la fouille, circulation sur terrain boueux et irrégulier avec dénivelé important entre le haut du talus et le fond de fouille et franchissement d'ouvrages en blocs. Risque : Glissades, chutes dans la fouille, entorses, chutes de hauteur depuis un bord instable, heurts contre les maçonneries.

- Stabilité des matériaux et matériels en bord de fouille Danger : Présence de planches, palettes, canalisations et autres matériels stockés en bord de fouille, sans calage apparent ni retrait suffisant par rapport à la lèvre. Risque : Chute de charges dans la fouille, surcharge en crête favorisant l'éboulement, heurt des opérateurs en fond de fouille.

- Signalisation et protection vis-à-vis des tiers Danger : Aucun panneau AK5 visible sur la zone, aucun panneau BK visible (type non confirmé), le barriérage périphérique lointain semble être un filet plastique/orange non identifié comme barriérage rigide type Heras/K2, sans confirmation d'un dispositif continu et verrouillable pour interdire l'accès des tiers à proximité de la fouille. Risque : Intrusion de personnes non autorisées, chute dans la fouille, heurt avec les matériels ou réseaux apparents.

- Réseaux/canalisation apparents non protégés Danger : Canalisations et câbles visibles au fond et en bord de fouille, posés directement sur le terrain meuble et sur palettes, sans calage ni protection mécanique manifeste, certaines gaines/canalisation semblant flexibles. Risque : Détérioration de réseaux (fuite de fluide, gaz ou eau selon nature non confirmée), risques d'intoxication, d'explosion ou d'électrisation pour les opérateurs, interruption de service.

- Rendre obligatoire le port complet des EPI : casque avec jugulaire fermée, gants de protection adaptés, lunettes de protection, tenue haute visibilité et chaussures de sécurité certifiées.

- Contrôler systématiquement sur site le port effectif des EPI par l'encadrement et refuser l'accès à la fouille à tout intervenant non équipé.
- Installer un blindage ou étalement conforme sur toute la zone de fouille où les parois sont quasi verticales et interdire l'accès au fond de fouille tant que la protection n'est pas en place.

- Adapter le mode opératoire pour travailler autant que possible hors d'emprise de fouille profonde ou depuis le haut, en limitant la présence humaine au pied des parois.

- Mettre en place un accès sécurisé dédié au fond de fouille (échelle fixée, escalier ou rampe avec garde-corps) et interdire toute descente par les talus ou par escalade des maçonneries.

- Mettre en place un cheminement stabilisé antidérapant pour les opérateurs autour et en fond de fouille, avec maintien d'un nettoyage régulier des zones boueuses.

- Éloigner et caler tous les matériaux, palettes, planches et canalisations à une distance suffisante du bord de fouille pour ne pas charger la lèvre.
- Organiser une zone de stockage plane sécurisée pour les matériaux et équipements, distincte de la lèvre de fouille et matérialisée au sol.

- Mettre en place un barriérage rigide type Heras/K2 continu et stable autour de la zone de fouille et des dénivelés, à une distance suffisante du bord, en complément du filet existant si présent.

- Installer une signalisation temporaire réglementaire incluant au minimum un panneau AK5 en amont de la zone de chantier si interface possible avec une voirie, et des panneaux BK adaptés (BK3, BK14, etc.) si la zone est accessible aux véhicules ou piétons.

- Contrôler quotidiennement la continuité, la stabilité et la fermeture du barriérage rigide type Heras/K2 pour garantir l'interdiction d'accès des tiers.

- Caler et protéger mécaniquement les canalisations et câbles apparents contre les chocs et les charges, en utilisant des supports adaptés et éventuellement des plaques de protection.

- Vérifier la nature et le tracé des réseaux à partir des plans et DICT, et adapter les mesures de prévention spécifiques en fonction des risques (gaz, électricité, eau, télécom, etc.).

- Mettre en place un contrôle visuel quotidien de la stabilité des talus et des lèvres de fouille, en consignant ces vérifications dans un suivi de fouille et en arrêtant immédiatement les travaux en cas de fissuration ou déformation.

- Former les opérateurs aux risques liés aux fouilles (ensevelissement, éboulement, réseaux enterrés) et aux conduites à tenir en cas d'alerte ou d'incident.

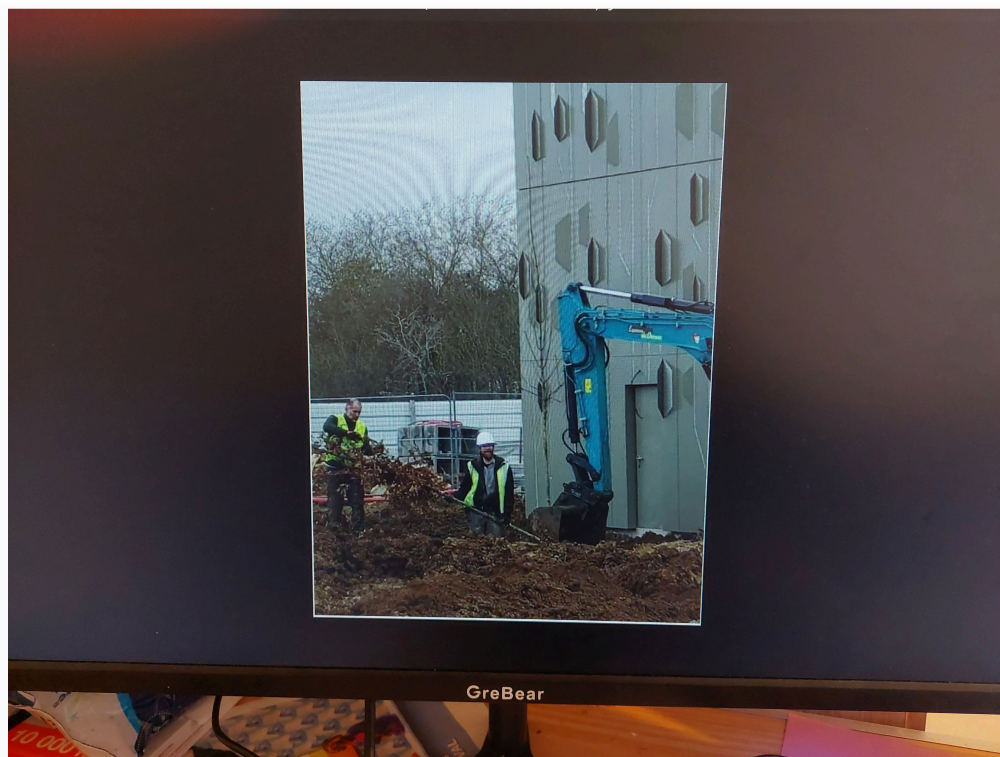
## Photo 2

- Chantier de terrassement en pied de bâtiment avec pelle hydraulique travaillant à proximité immédiate de deux opérateurs à pied. EPI des opérateurs partiellement visibles et non confirmés (casque, gants, chaussures de sécurité, tenue de travail) pour l'un des deux travailleurs ; jugulaires non visibles sur les casques. Danger : exposition directe des opérateurs à des projections, chocs, chutes d'objets et blessures aux mains/pieds sans garantie de protection adaptée. Risque : traumatismes crâniens, lésions des mains, écrasement des pieds, gravité potentiellement élevée.

- Coactivité engin-piétons sans zone d'exclusion clairement matérialisée autour de la pelle hydraulique ; un opérateur est très proche de la zone de giration et du godet en action. Danger : heurt ou écrasement par le godet, la flèche ou la tourelle, prise en étau entre l'engin et le talus ou le bâtiment, angles morts non maîtrisés. Risque : écrasement mortel, fractures multiples, blessures graves par chocs et coincement.

- Absence visible de barriérage rigide type Heras/K2 matérialisant une séparation claire entre la zone de travail de la pelle et les éventuels cheminements de tiers ou d'autres travailleurs (clôture de fond de site visible mais non dédiée à la zone d'engin). Danger : accès non contrôlé d'autres personnes dans la zone de giration de l'engin. Risque : heurt ou écrasement de travailleurs ou tiers pénétrant inopinément dans la zone d'évolution de la pelle.

- Zone de terrassement au pied du bâtiment avec terrain meuble et dénivelé, sans stabilisation ni cheminement sécurisé clairement visible pour les opérateurs. Danger : glissades, faux pas, chute dans une fouille ou un dénivelé, perte d'équilibre à proximité de l'engin en mouvement. Risque : entorses, chutes avec traumatismes, risque accru si chute dans la trajectoire de l'engin.

- Interface potentielle avec une voirie interne ou un parking (présence de véhicules en arrière-plan derrière une clôture) sans signalisation temporaire de type panneau AK5 ni panneau BK visible pour la

zone de terrassement. Danger : insuffisance d'alerte pour les conducteurs de véhicules et les piétons circulant à proximité du chantier. Risque : collisions engin/véhicule ou engin/piéton à l'approche de la zone de travaux.

- Vérifier systématiquement le port des EPI obligatoires pour tous les opérateurs (casque avec jugulaire fermée, gants adaptés, chaussures de sécurité, tenue de travail haute visibilité) et en contrôler l'usage en continu.

- Interdire la présence de piétons dans la zone de giration de la pelle et définir une zone d'exclusion matérialisée au sol autour de l'engin.
- Mettre en place un barriérage rigide type Heras/K2 pour séparer physiquement la zone de travail de la pelle des autres cheminements et zones de présence possible de tiers.

- Organiser la coactivité engin-piétons avec un plan de circulation, des cheminements piétons sécurisés et, si nécessaire, un chef de manœuvre dédié au guidage de la pelle.

- Adapter le profil du terrain et créer des cheminements stables et dégagés (mise à niveau, compactage, dégagement des tas de terre) pour limiter les risques de glissade et de chute.

- Vérifier la nature et la profondeur des terrassements réalisés et, en cas de fouilles profondes ou parois instables, mettre en place un blindage ou talutage conforme.

- Installer une signalisation temporaire de chantier adaptée avec au minimum un panneau AK5 en amont de la zone de travaux et des panneaux BK pertinents pour la circulation locale.

- Rappeler les consignes de sécurité lors de travaux à proximité immédiate d'un bâtiment (distance minimale, interdiction de se placer entre engin et paroi, surveillance accrue des mouvements de la pelle).

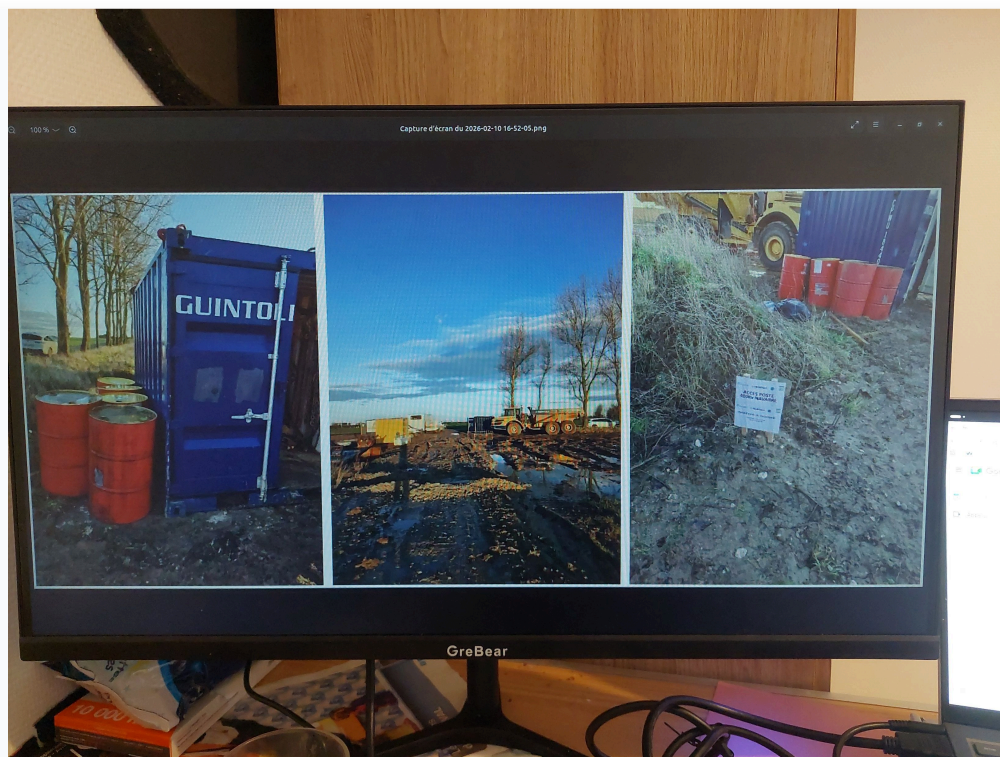
### Photo 3

- Chantier en extérieur avec stockage de fûts métalliques rouges à proximité immédiate de conteneurs et d'engins de terrassement, sur sol boueux non stabilisé. Stockage de fûts métalliques rouges (probablement produits pétroliers ou dangereux) sans rétention ni protection mécanique, très proches des zones de circulation engins. Danger : fuite, renversement de produits dangereux, pollution du sol et risques d'incendie. Risque : brûlures, intoxication, atteinte à l'environnement, départ de feu sur chantier.

- Sol de circulation chantier très dégradé (ornières, boue, flaques) autour des stockages et des engins. Danger : glissade, chute de plain-pied, perte d'adhérence des engins, embourbement. Risque : entorses, chutes avec traumatisme, risque de retournement ou perte de contrôle des engins.

- Aucun barriérage rigide type Heras/K2 visible autour des zones de stockage de fûts ni de la zone d'engins. Danger : accès libre aux zones dangereuses pour les piétons du chantier et éventuellement des tiers. Risque : heurt avec engins, chute sur sol dégradé, contact avec produits stockés.

- Panneaux de signalisation de chantier non visibles : absence de panneau AK5 et de panneau BK (présence/non-présence non confirmée mais non visible sur les vues du chantier). Danger : insuffisance d'alerte et d'information des usagers de la voirie ou des tiers potentiels sur la zone de travaux. Risque : collision véhicule/chantier, intrusion involontaire de tiers dans la zone de travail.

- Présence d'un engin de terrassement/chargeur à proximité immédiate des zones de stockage, sans matérialisation apparente d'une zone d'exclusion ni séparation claire des flux (coactivité engins-piétons non confirmée mais non maîtrisée visuellement). Danger : heurt ou écrasement par l'engin lors des manœuvres, notamment en cas de présence d'opérateurs à pied. Risque : blessures graves, écrasement, décès.

- Affichage visible sur piquet mais absence d'autres informations réglementaires apparentes (plan de circulation engins/piétons, plan de stockage, consignes de sécurité spécifiques aux produits). Danger :

méconnaissance par les intervenants des règles d'accès, des risques chimiques/pollution et des zones à éviter. Risque : comportements inadaptés, mauvaise réaction en cas de fuite ou d'incident, augmentation de la fréquence d'accidents.

- Installer immédiatement une rétention conforme (bac de rétention ou cuvette intégrée) sous l'ensemble des fûts contenant ou susceptibles de contenir des produits dangereux ou polluants.

- Éloigner les fûts des zones de circulation des engins et mettre en place un barriérage rigide type Heras/K2 autour de la zone de stockage avec accès contrôlé.

- Vérifier la nature des produits stockés dans les fûts, apposer une signalisation claire des dangers (pictogrammes CLP, consignes incendie) et tenir à jour les fiches de données de sécurité sur chantier.

- Stabiliser les cheminements principaux en zone de travail (empierrement, plaques de roulement, drainage des flaques) afin de sécuriser les circulations piétons et engins.

- Définir et matérialiser une zone d'exclusion autour des engins de terrassement (piquets + ruban haute visibilité en interne et, si interface tiers, barriérage rigide type Heras/K2) et interdire la présence de piétons hors zones prévues.

- Organiser les flux engins-piétons par un plan de circulation chantier affiché (sens de marche, points de croisement, aires de stockage, zones interdites) et le présenter lors des accueils sécurité.

- Mettre en place, lorsque le chantier est en interface avec la circulation publique, un panneau AK5 en amont et les panneaux BK adaptés (BK3 limitation de vitesse, BK14 chaussée rétrécie, etc.) conformément à l'Instruction Interministérielle sur la Signalisation Routière.

- Compléter l'affichage sécurité de chantier par les consignes d'urgence, les numéros d'alerte, le plan d'évacuation, les plans de réseaux et les fiches de données de sécurité des produits présents.

- Vérifier systématiquement la conformité du stockage de tous les produits dangereux (distance des points chauds, stabilité des empilements, protection contre chocs d'engins) et consigner ces contrôles dans les inspections communes.
