ÜZEMBENTARTÓI ZÁRÓJELENTÉS TERVEZET

**KBSZ 2020-0462-4 számon nyilvántartott
LÉGIKÖZLEKEDÉSI BALESET**

Esztergom repülőtér

Apollo C15TN
06-25

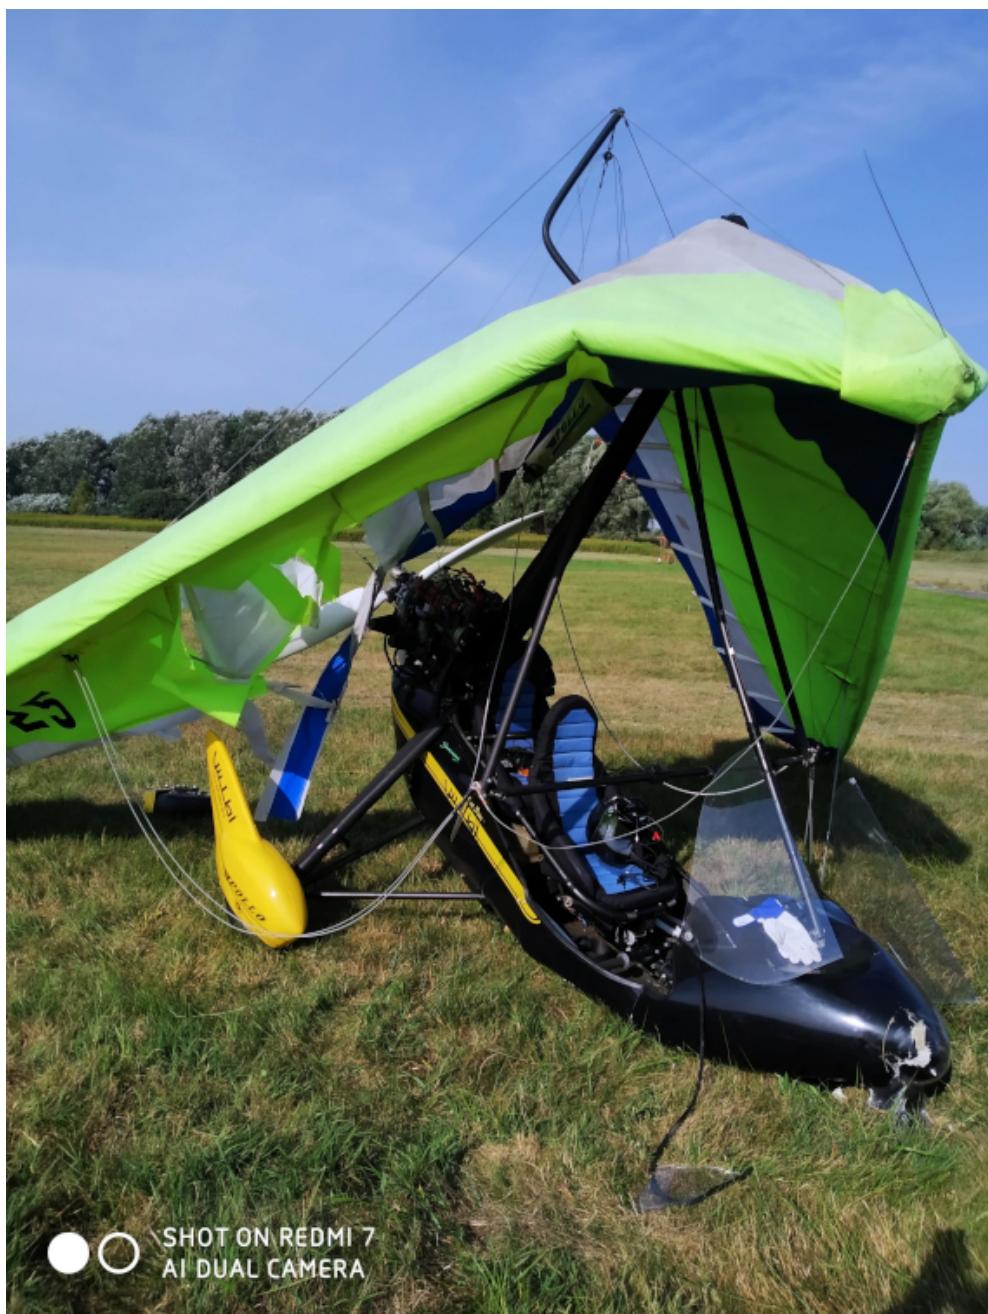
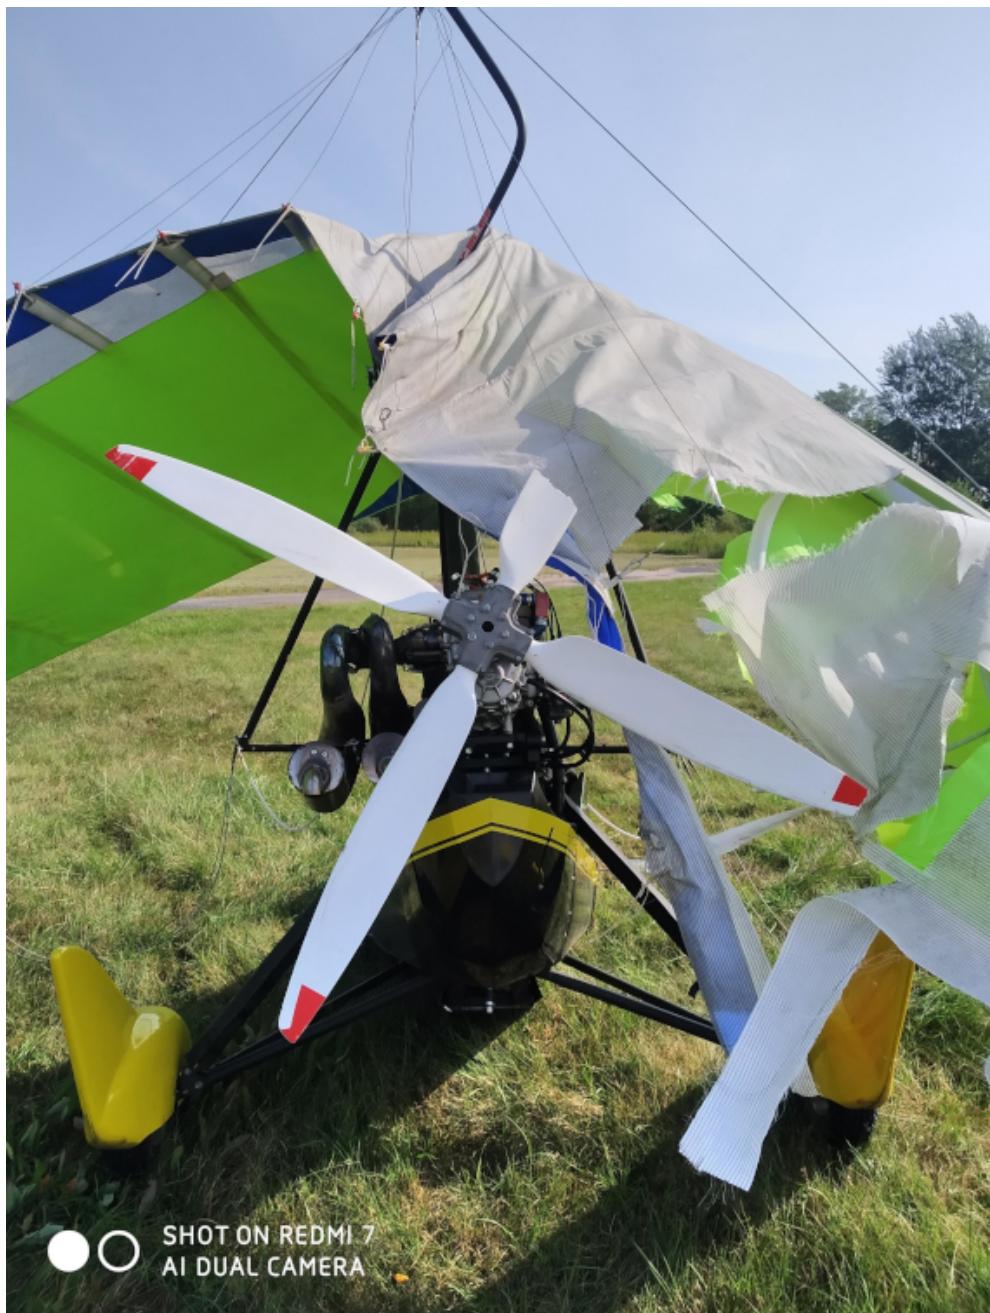
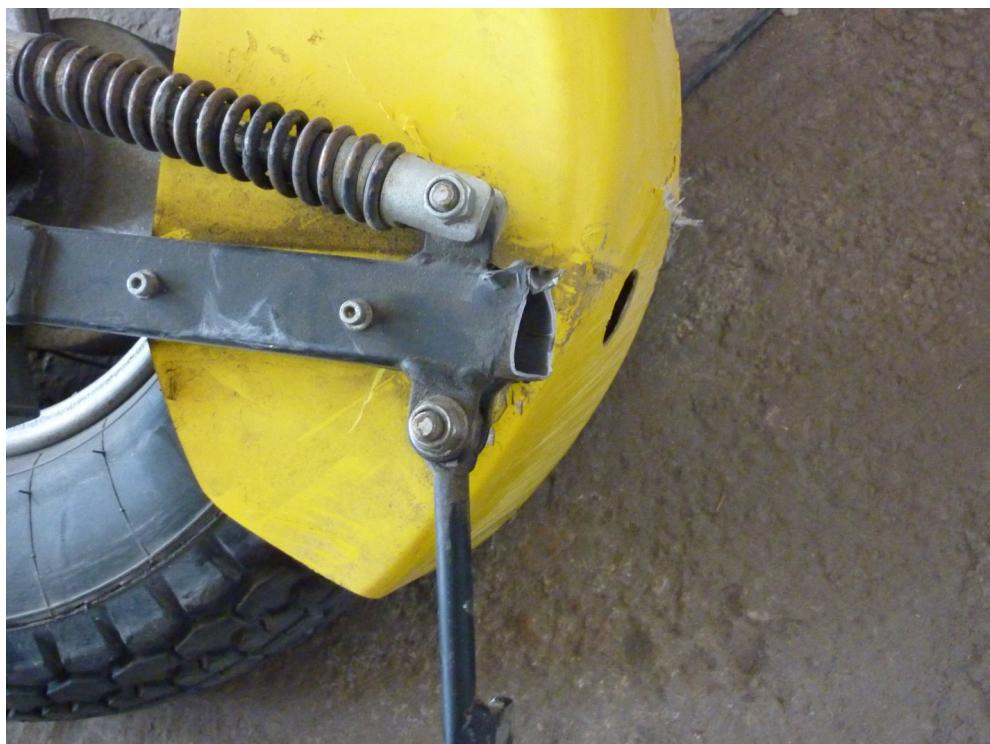
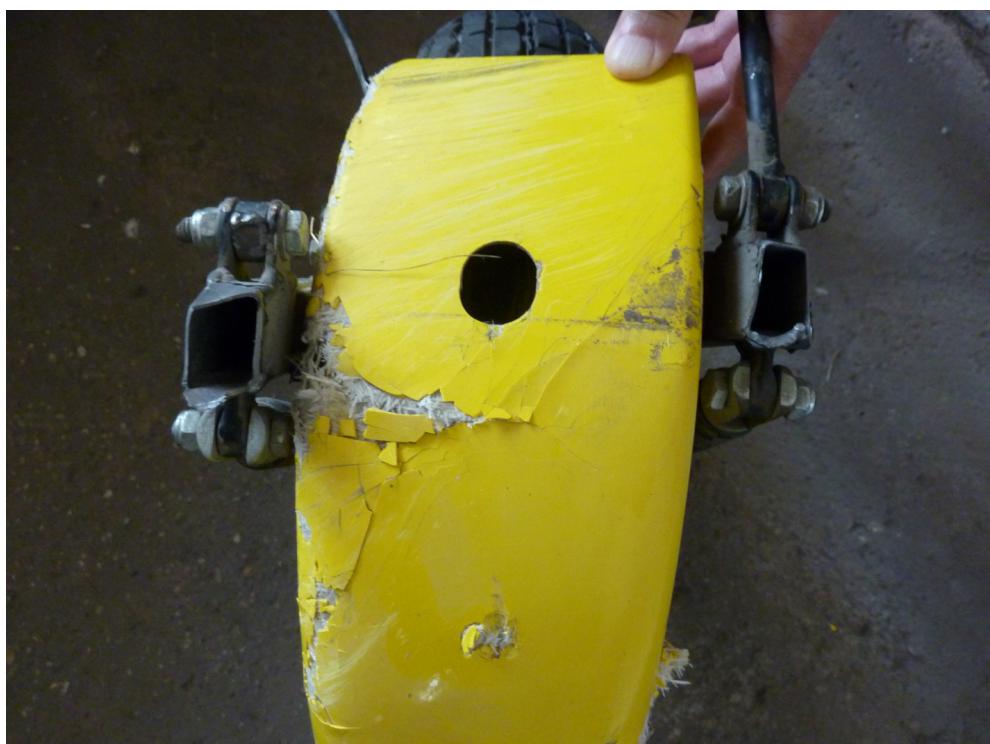
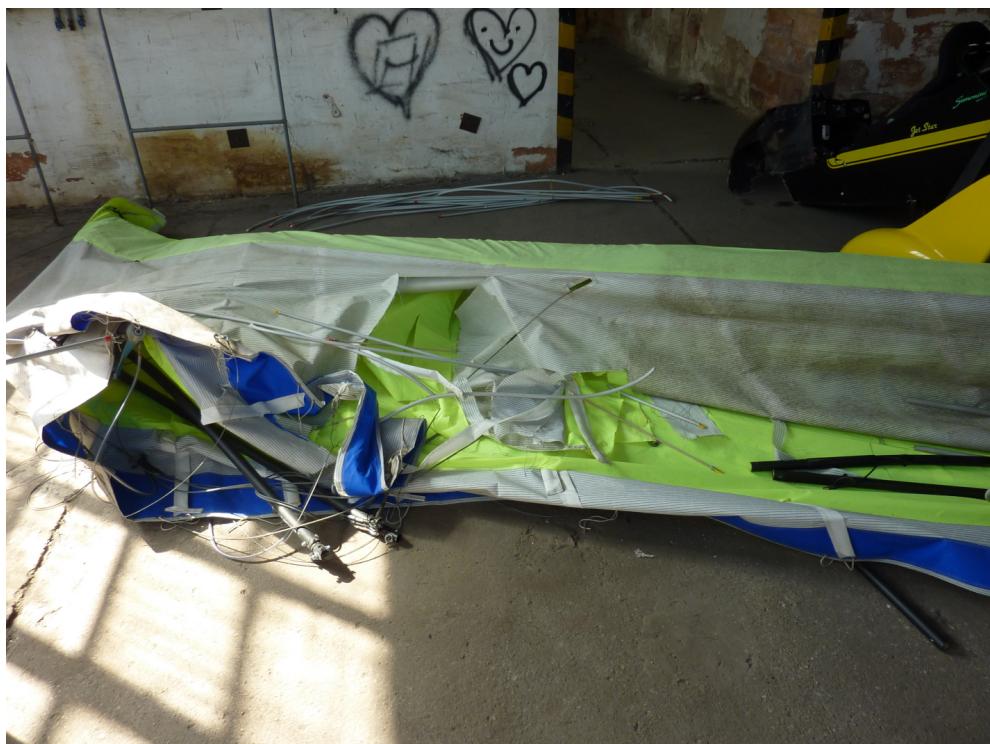
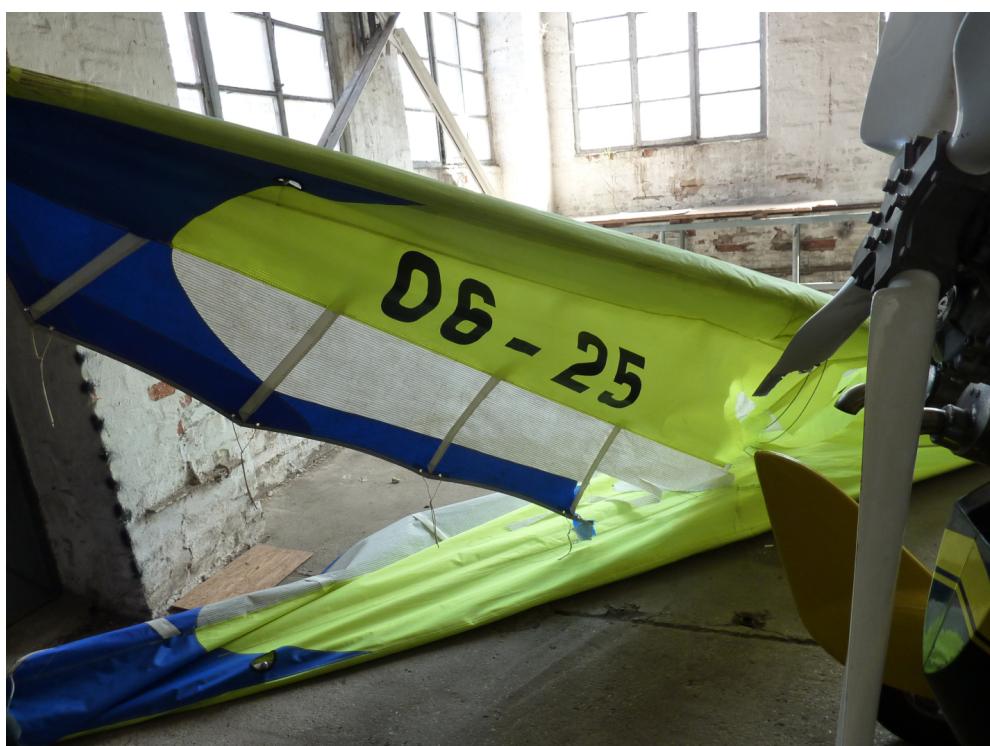
4. számú melléklet

A baleset során a motoros sárkányrepülőgép trikejának orrfutója kitört, a trike műgyanta burkolata eltörött. A légcsavar egyik tollát a sodronyzat elvágta. A durva földetérés miatt a szárny erőteljes lefelé irányuló mozgását a felső keresztkör sodronyzata az árboc felé továbbította, ami az erőhatás következetében elhajlott. Az árboc elhajlása miatt a felső körök meglazultak, és az immár laza felső hosszkör a forgó légcsavar síkjába került. A légcsavar egyik tolla elérte a laza felső hosszkört, megrántotta. A rántás következetében a gerinc megroppant, megsérült a keresztartó, valamint a vitorla anyaga az erőhatás következetében felhasadt. A repülőeszköz sérüléseit a 4. számú fénykép melléklet tartalmazza.

A repülő eszköz szárnya a baleset következtében javíthatatlanul megsérült, míg a trike sérüléseinek becsült mértéke 30% körülire tehető.

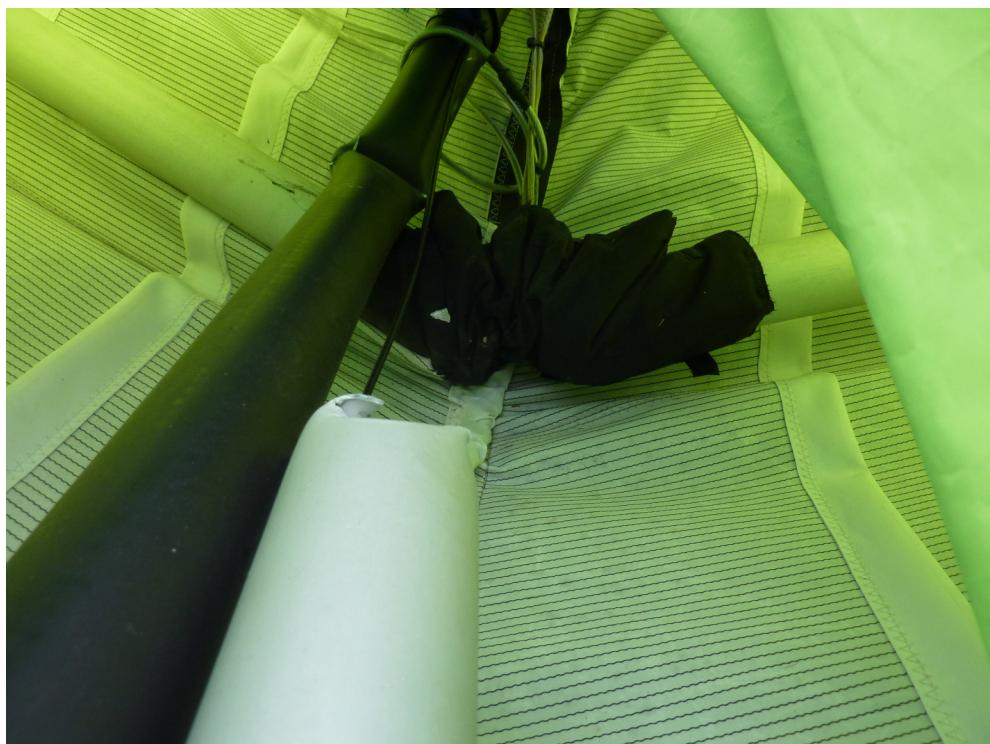
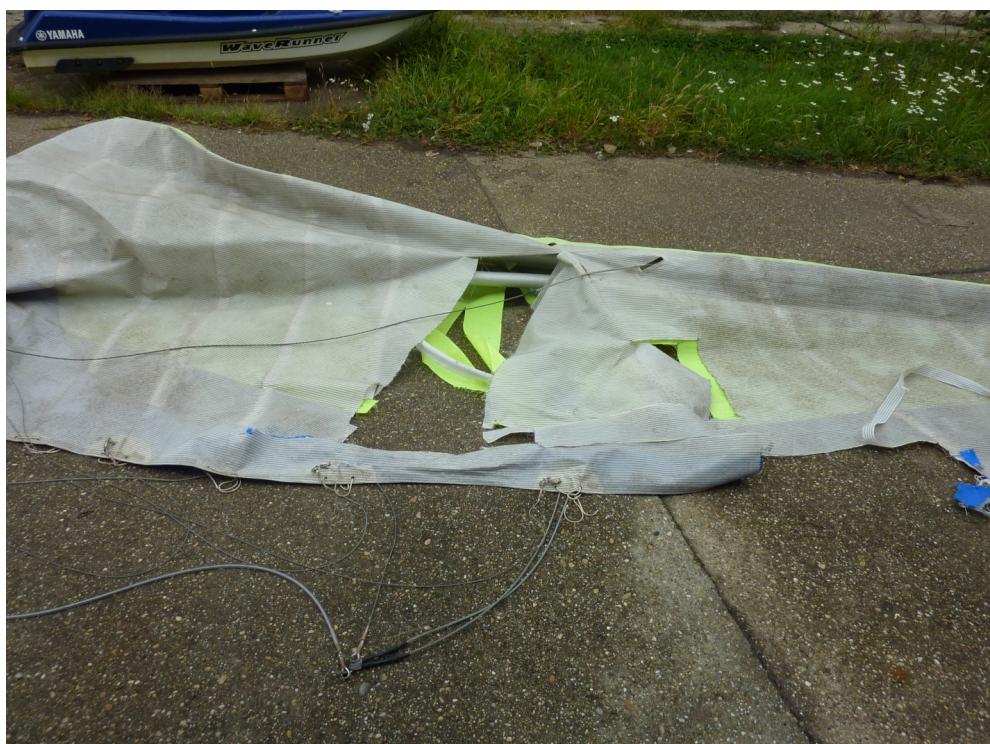
A repülőeszköz sérülését a nagysebességű, egyenetlen talajra történő leszállás okozta. A repülőeszköz váratlan megsüllyedését okozhatta szélnyírás, leáramlás, és egy esetleges turbulencia is.
