# **ÜZEMBENTARTÓI ZÁRÓJELENTÉS**

**KBSZ 2020-0462-4 számon nyilvántartott  
LÉGIKÖZLEKEDÉSI BALESET**

Esztergom repülőtér

Apollo C15TN  
06-25

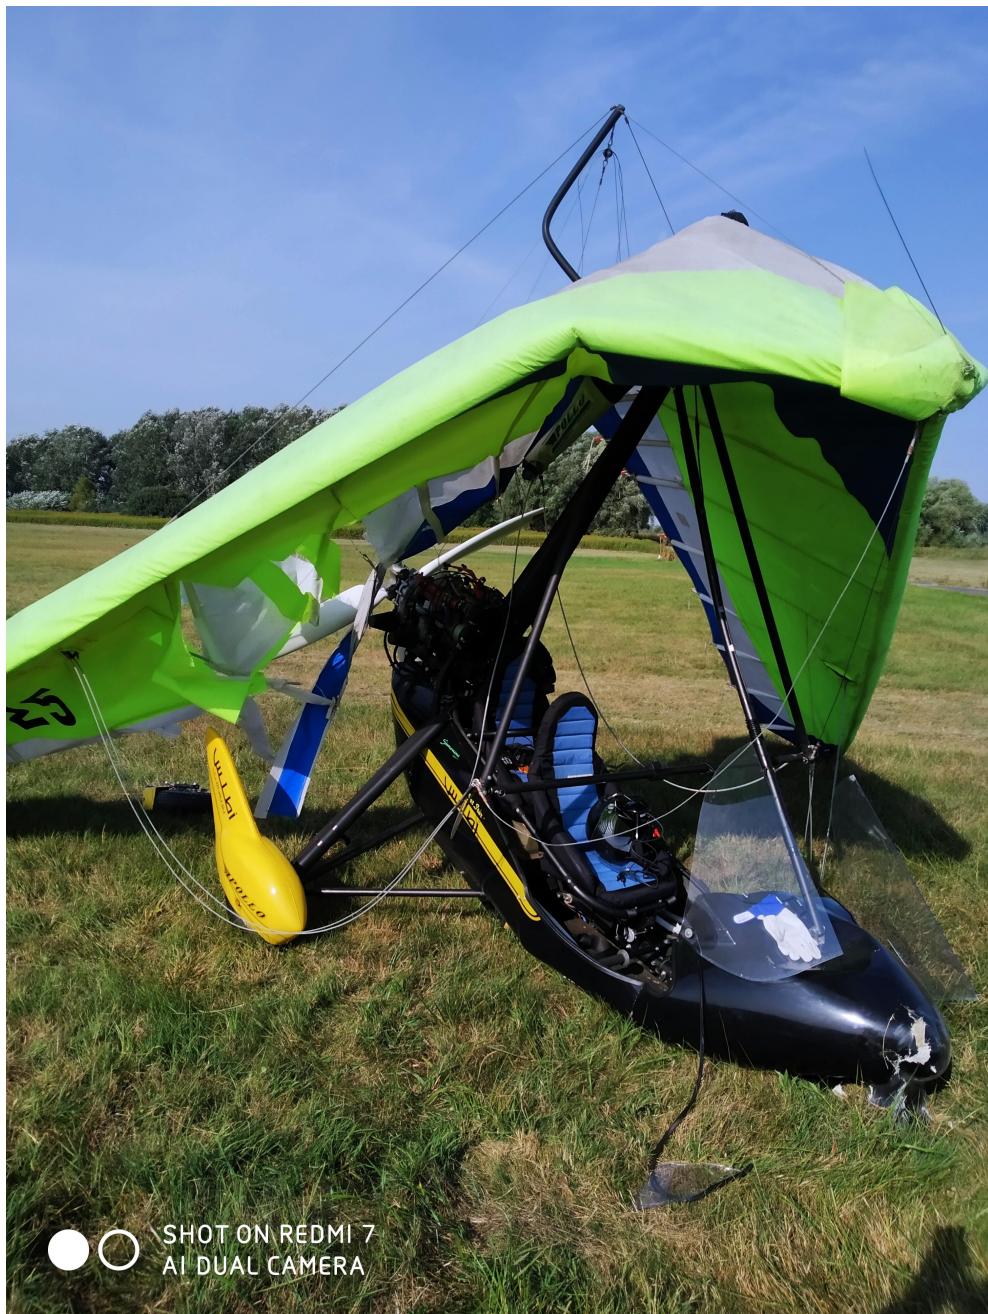
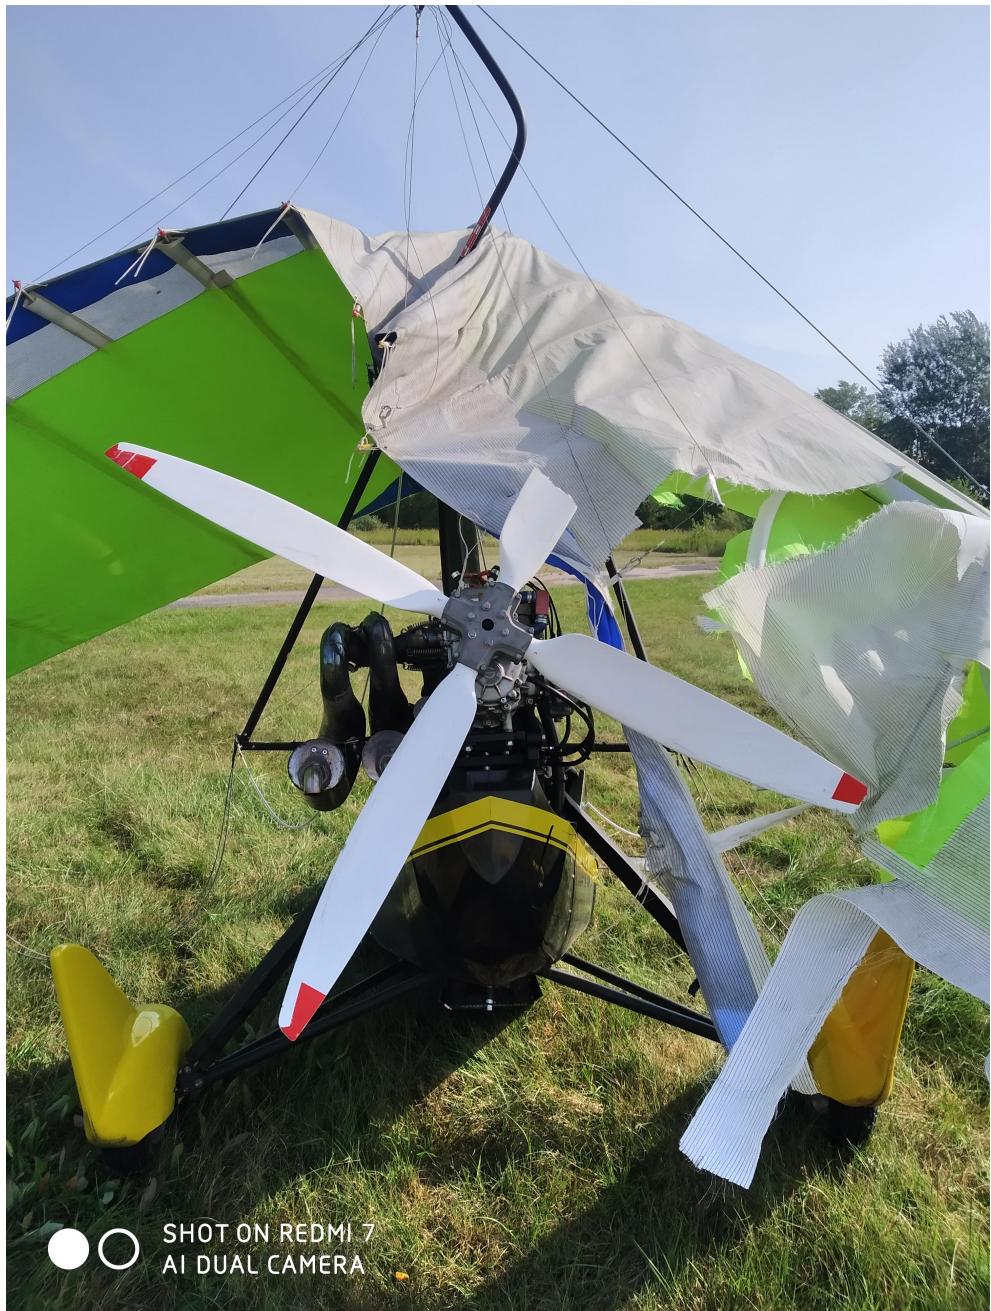
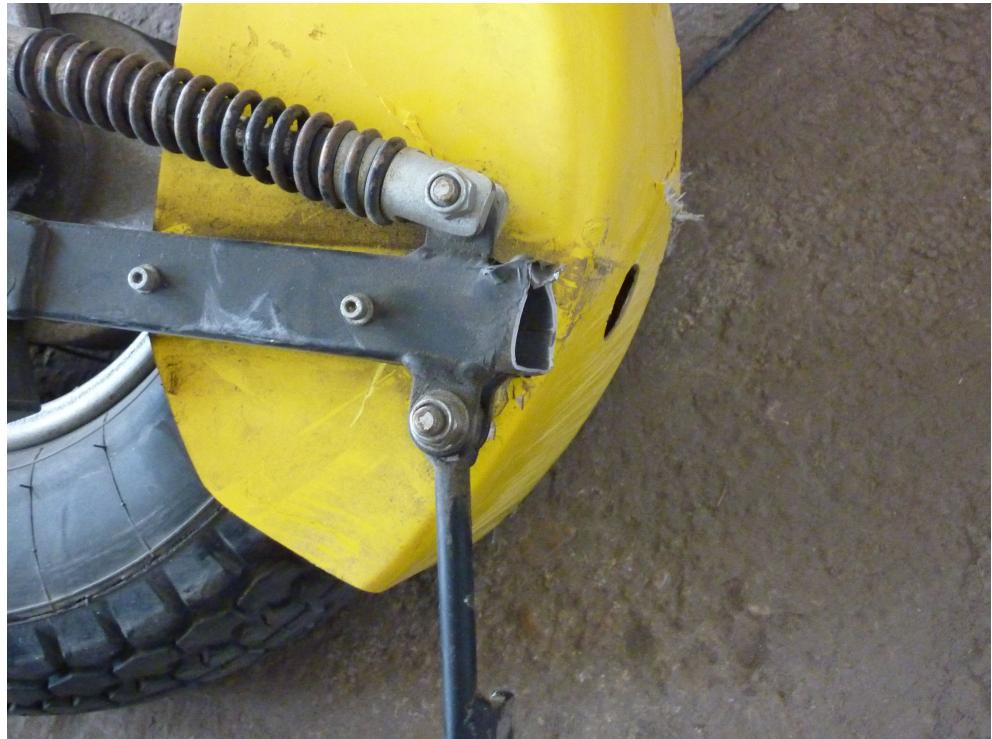
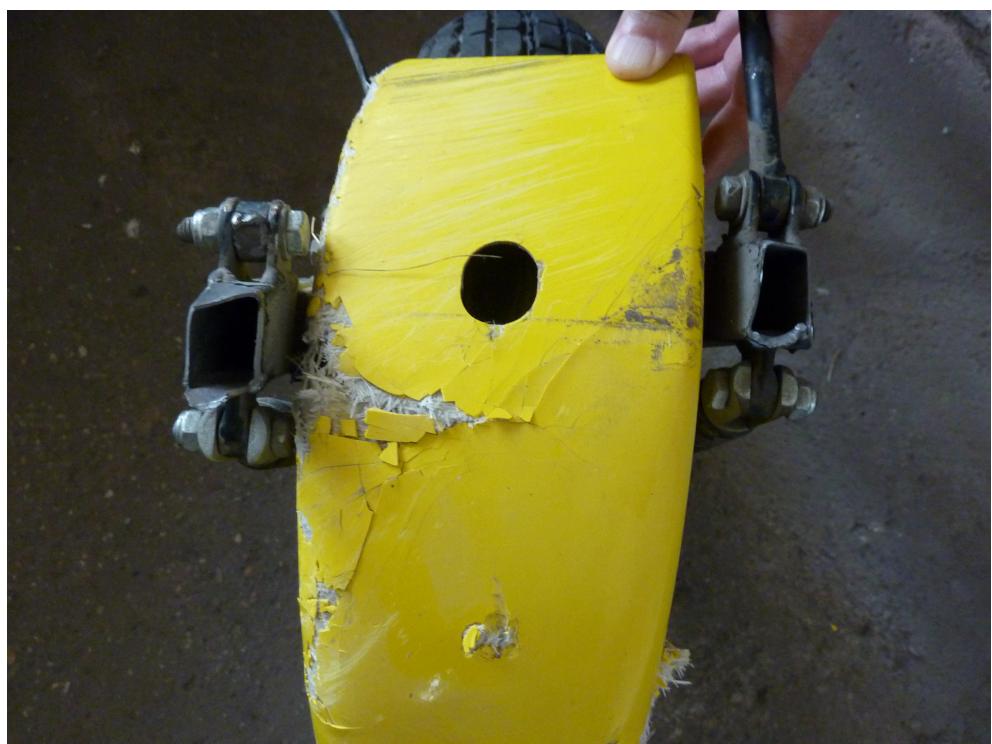
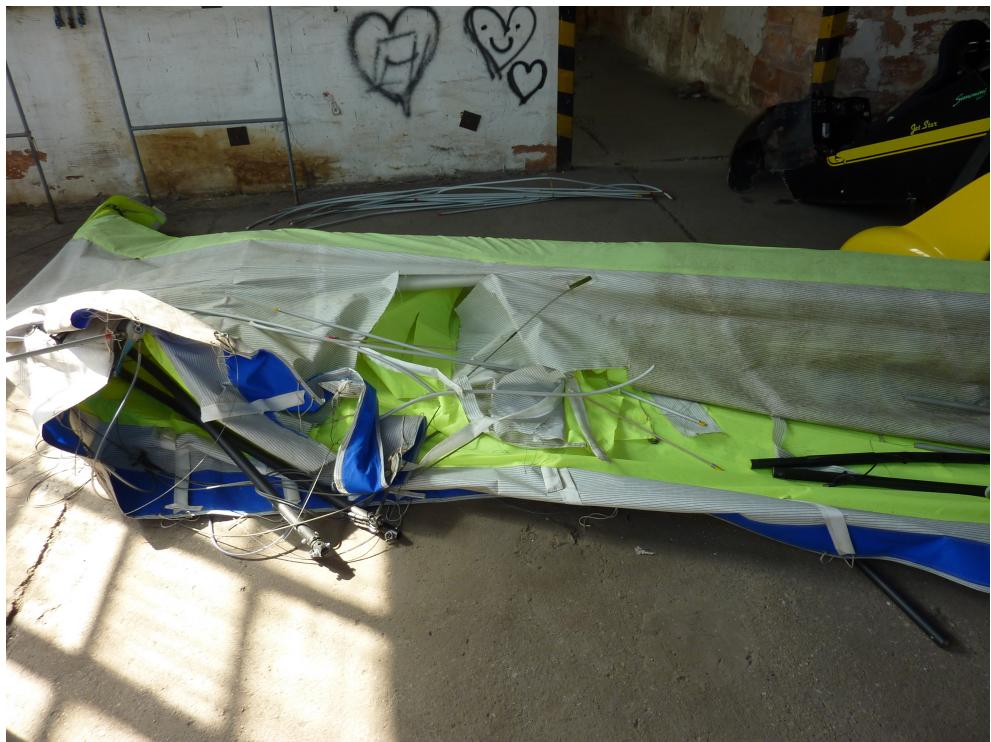
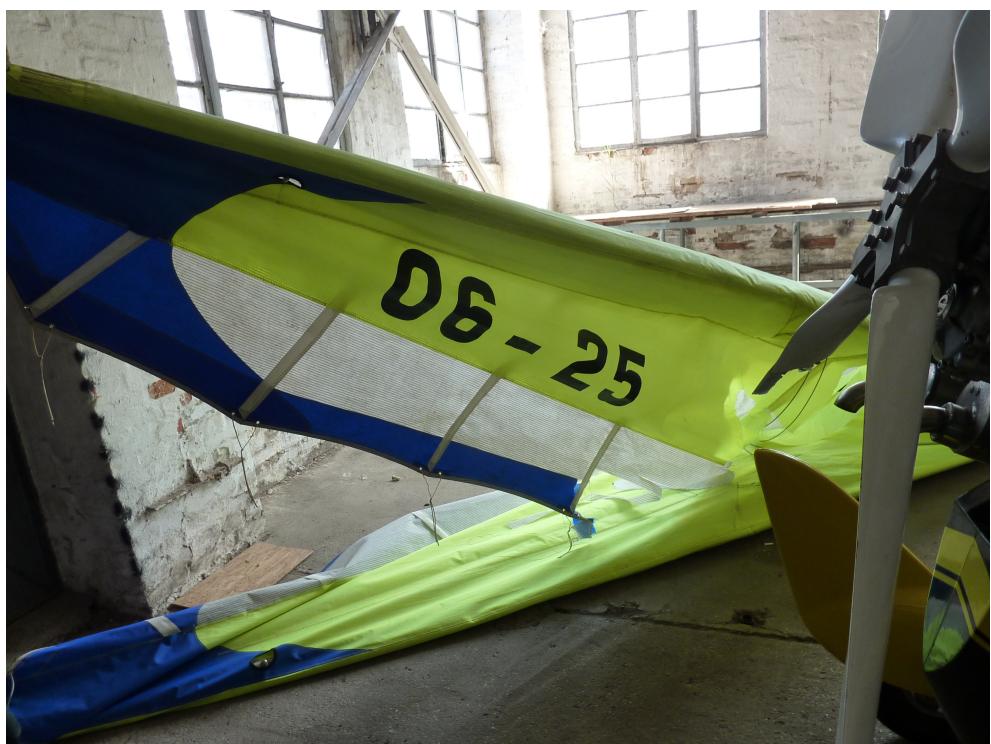
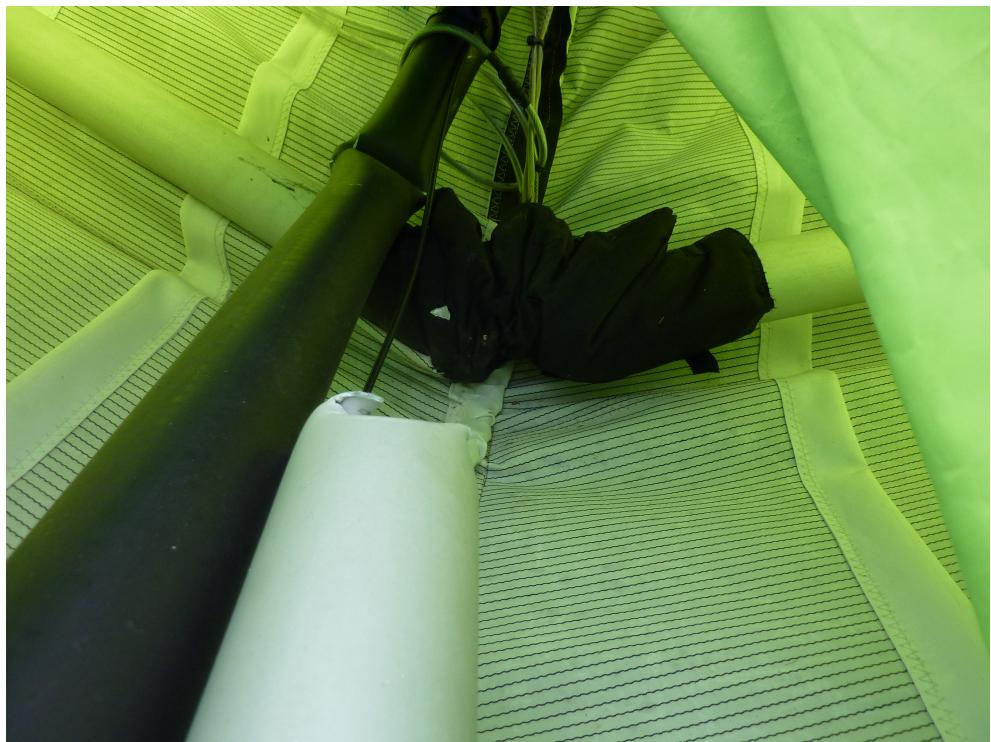
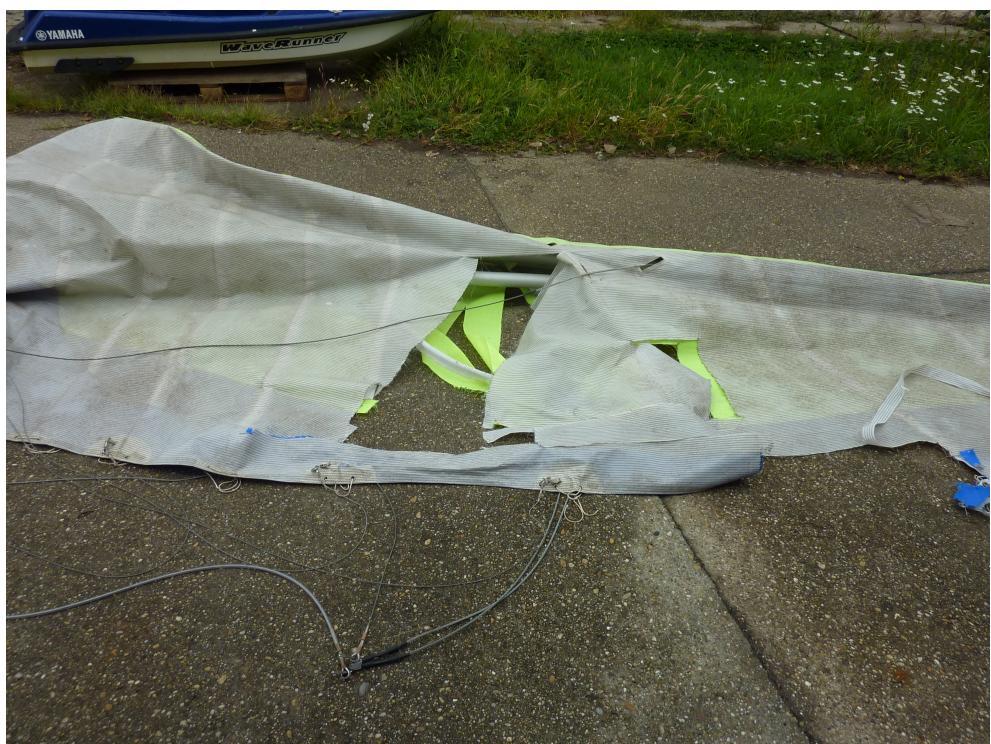
#### 4. számú melléklet

A baleset során a motoros sárkányrepülőgép trikejának orrfutója kitört, a trike üvegszövet burkolata eltörött. A légcsavar tolla eltörött. A durva földetérés miatt a szárny erőteljes lefelé irányuló mozgását a felső keresztkör sodronyzata az árboc felé továbbította, ami az erőhatás következetében elhajlott. Az árboc elhajlása miatt a felső körök meglazultak, és az immár laza felső hosszkör a forgó légcsavar síkjába került. A légcsavar tolla elérte a laza felső hosszkört, megrántotta. A rántás következetében a gerinc megroppant, megsérült a kereszttartó, valamint a vitorla anyaga az erőhatás következetében felhasadt. A repülőeszköz sérüléseit a 4. számú fénykép melléklet tartalmazza.

A repülő eszköz szárnya a baleset következtében javíthatatlanul megsérült, míg a trike sérülesinek becsült mérete 30% körülire tehető.

A repülőeszköz sérülését a nagysebességű, egyenetlen talajra történő leszállás okozta. A repülőeszköz váratlan megsüllyedését okozhatta szélnyírás, leáramlás, és egy esetleges turbulencia is.
