ÜZEMBENTARTÓI ZÁRÓJELENTÉS *

KBSZ 2020-0462-4 számon nyilvántartott LÉGIKÖZLEKEDÉSI BALESET

Esztergom repülőtér

Apollo C15TN
06-25

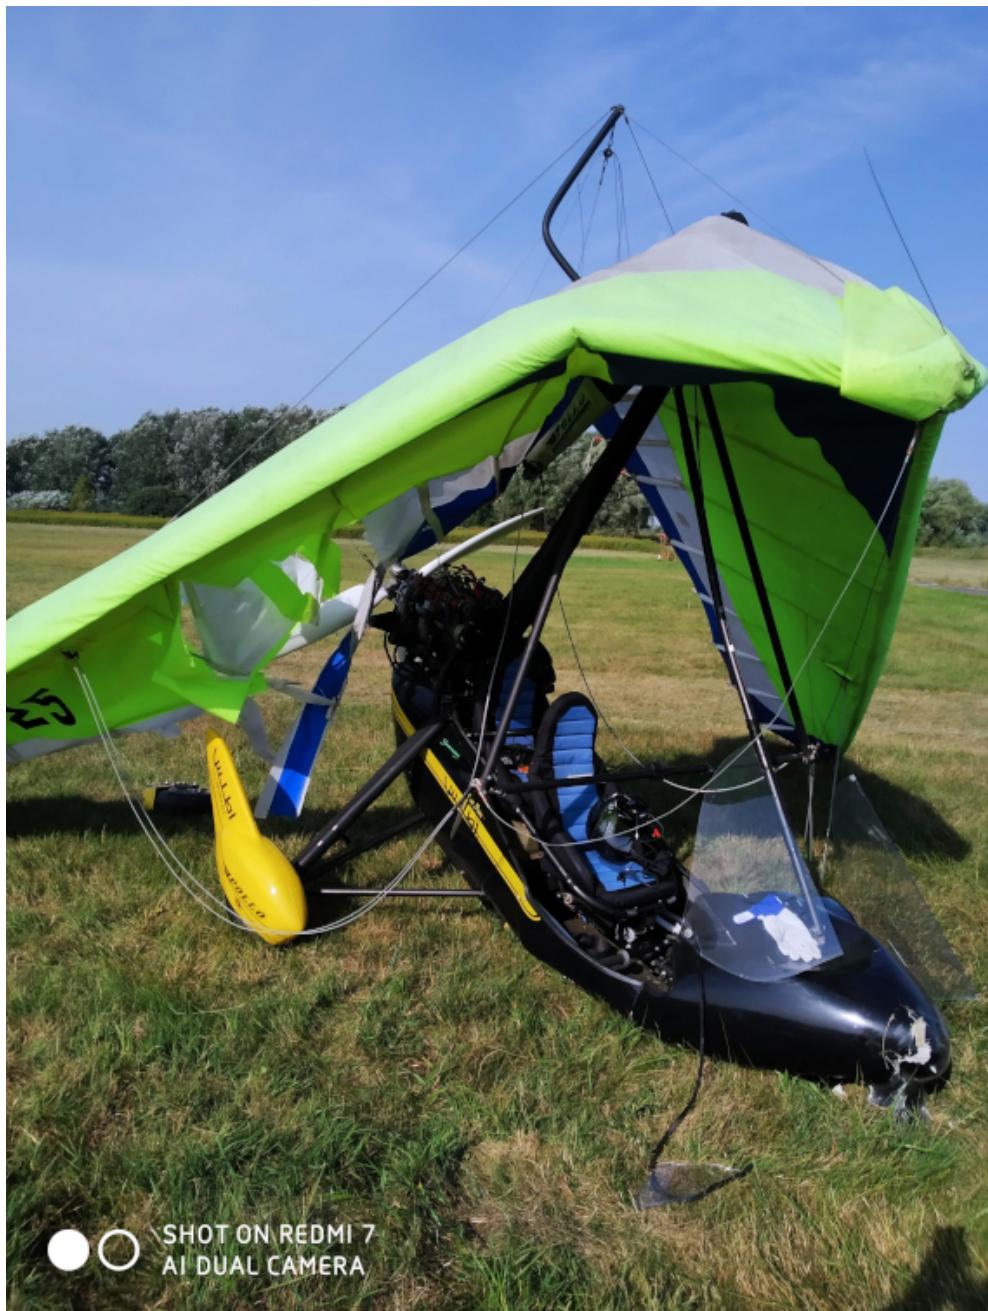
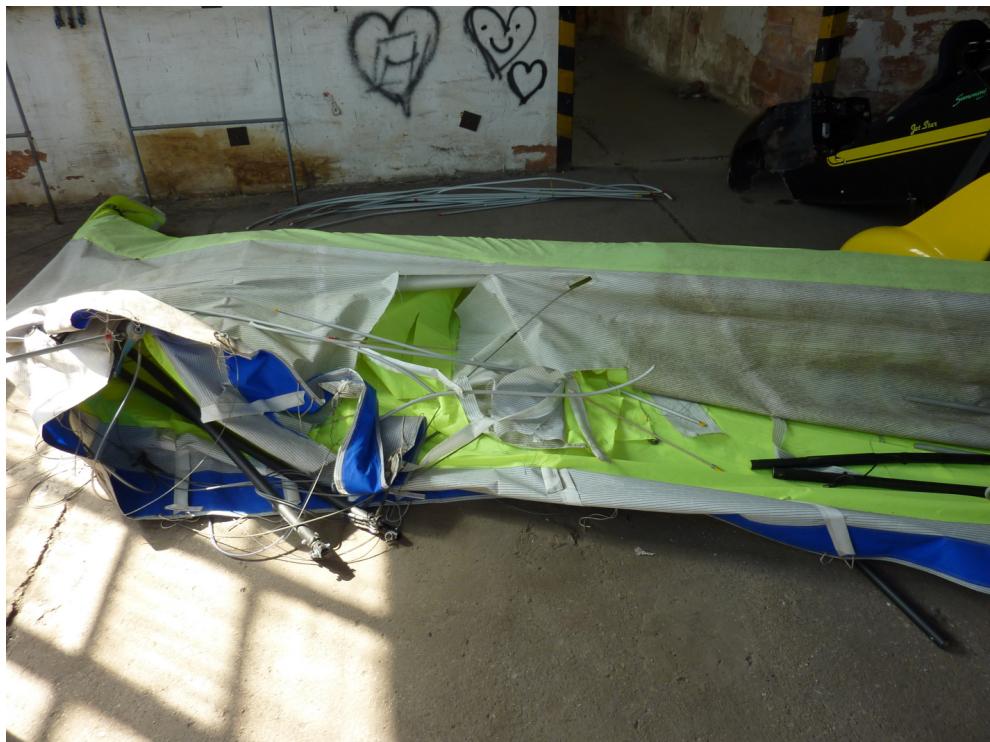
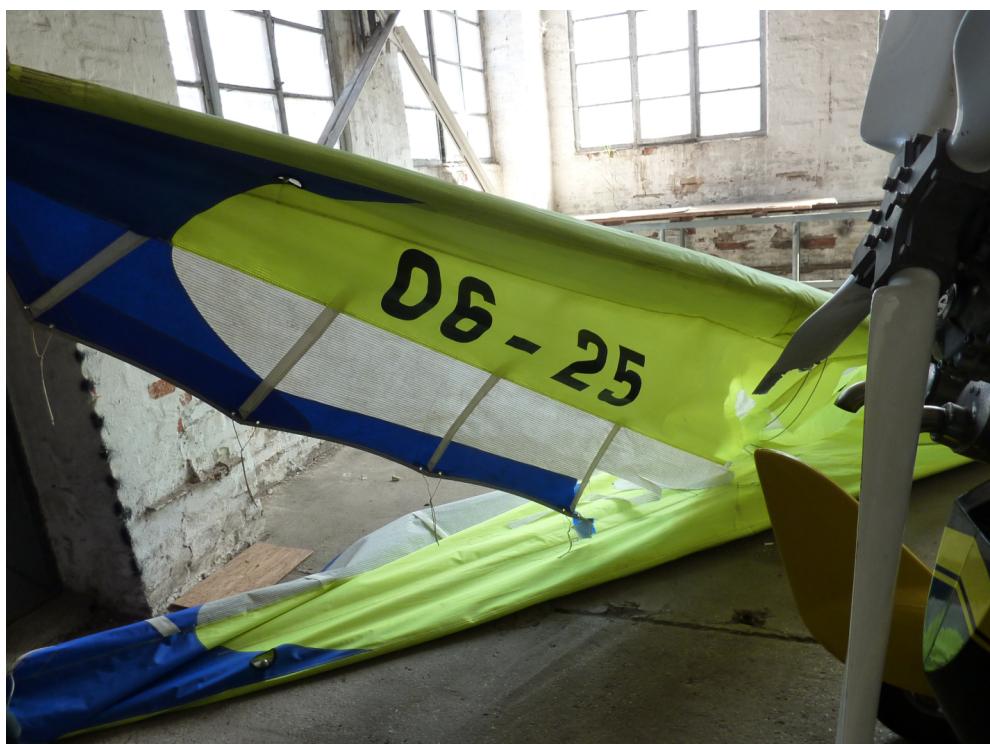
4. számú melléklet

A baleset során a motoros sárkányrepülőgép trikejának orrfutója kitört, a trike műgyanta burkolata eltörött. A légsavar egyik tollát a sodronyzat elvágta. A durva földetérés miatt a szárny erőteljes lefelé irányuló mozgását a felső keresztkör sodronyzata az árboc felé továbbította, ami az erőhatás következtében elhajlott. Az árboc elhajlása miatt a felső körök meglazultak, és az immár laza felső hosszkör a forgó légsavar síkjába került. A légsavar egyik tolla elérte a laza felső hosszkört, megrántotta. A rántás következtében a gerinc megroppant, megsérült a kereszttartó, valamint a vitorla anyaga az erőhatás következtében felhasadt. A repülőeszköz sérüléseit a 4. számú fénykép melléklet tartalmazza.

A repülőeszköz szárnya a baleset következtében javíthatatlanul megsérült, míg a trike sérüléseinek becsült mérete 30% körülire tehető.

A repülőeszköz sérülését a nagysebességű, egyenetlen talajra történő leszállás okozta. A repülőeszköz váratlan megsüllyedését okozhatta szélnyírás, leáramlás és egy esetleges turbulencia is.
