ÜZEMBENTARTÓI ZÁRÓJELENTÉS

KBSZ 2020-0462-4 számon nyilvántartott
LÉGIKÖZLEKEDÉSI BALESET

Esztergom repülőtér

Apollo C15TN
06-25

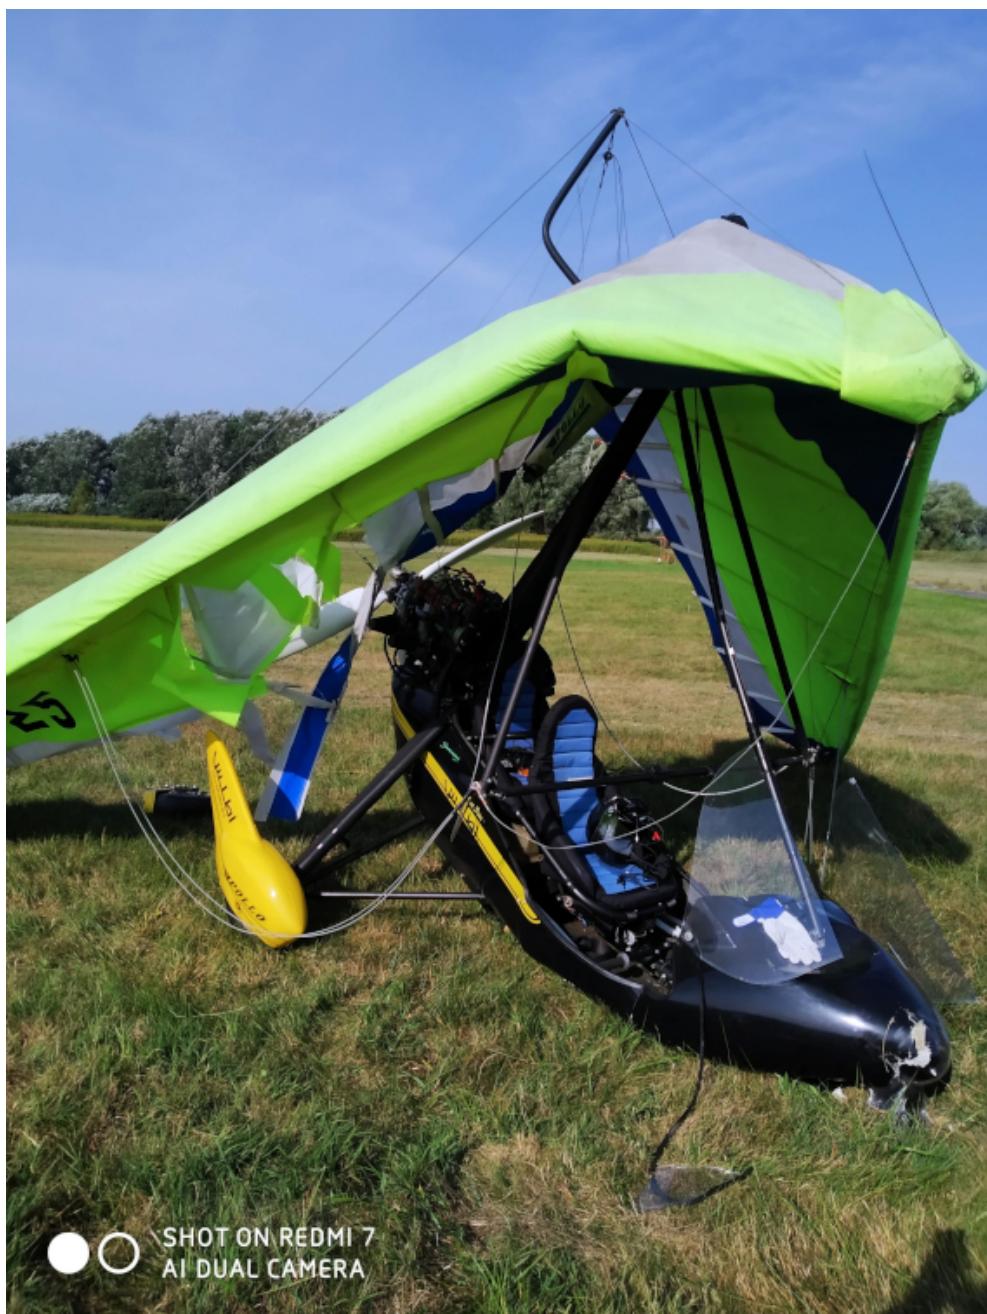
4. számú melléklet

A baleset során a motoros sárkányrepülőgép trikejának orrfutója kitört, a trike műgyanta burkolata eltörött. A légcsavar egyik tollát a sodronyzat elvágta. A durva földetérés miatt a szárny erőteljes lefelé irányuló mozgását a felső keresztkör sodronyzata az árboc felé továbbította, ami az erőhatás következetében elhajlott. Az árboc elhajlása miatt a felső körök meglazultak, és az immár laza felső hosszkör a forgó légcsavar síkjába került. A légcsavar egyik tolla elérte a laza felső hosszkört, megrántotta. A rántás következetében a gerinc megroppant, megsérült a keresztartó, valamint a vitorla anyaga az erőhatás következetében felhasadt. A repülőeszköz sérüléseit a 4. számú fénykép melléklet tartalmazza.

A repülő eszköz szárnya a baleset következtében javíthatatlanul megsérült, míg a trike sérüléseinek becsült mérete 30% körülire tehető.

A repülőeszköz sérülését a nagysebességű, egyenetlen talajra történő leszállás okozta. A repülőeszköz váratlan megsüllyedését okozhatta szélnyírás, leáramlás, és egy esetleges turbulencia is.
