ÜZEMBENTARTÓI ZÁRÓJELENTÉS

KBSZ 2020-0462-4 számon nyilvántartott
LÉGIKÖZLEKEDÉSI BALESET

Esztergom repülőtér

Apollo C15TN
06-25

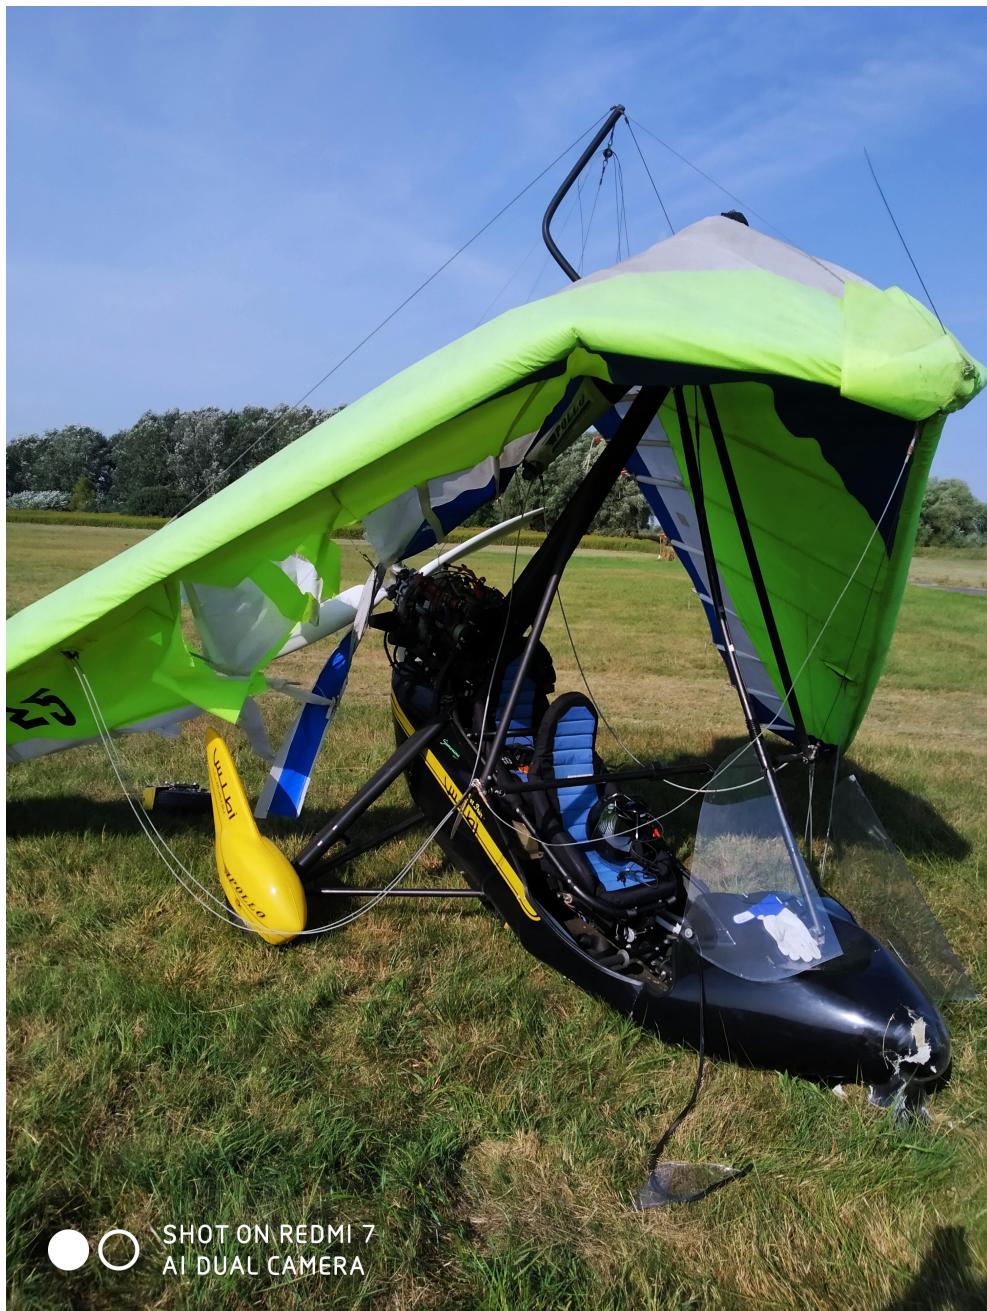
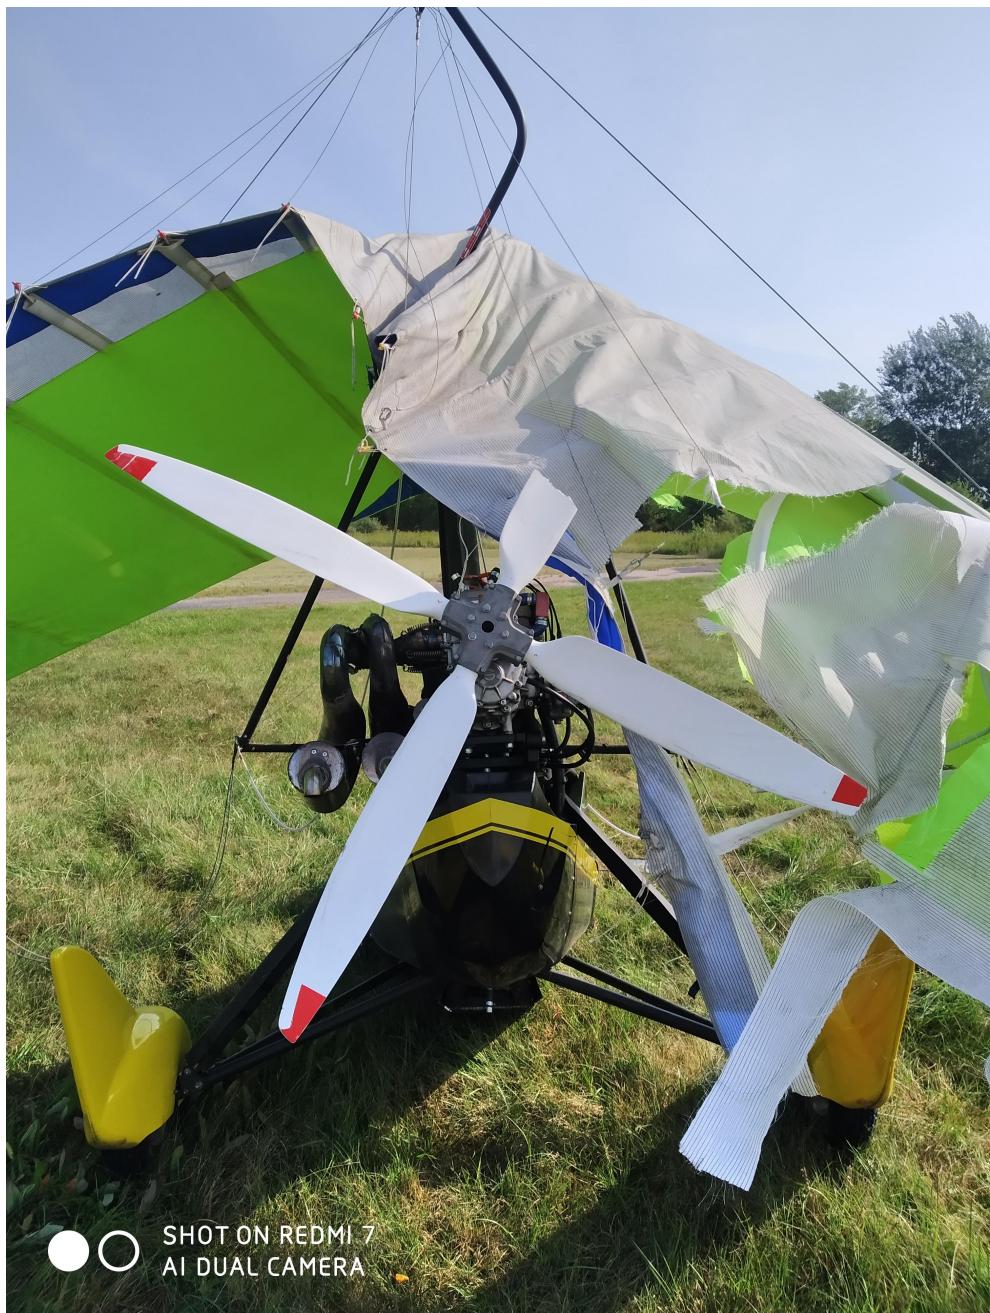
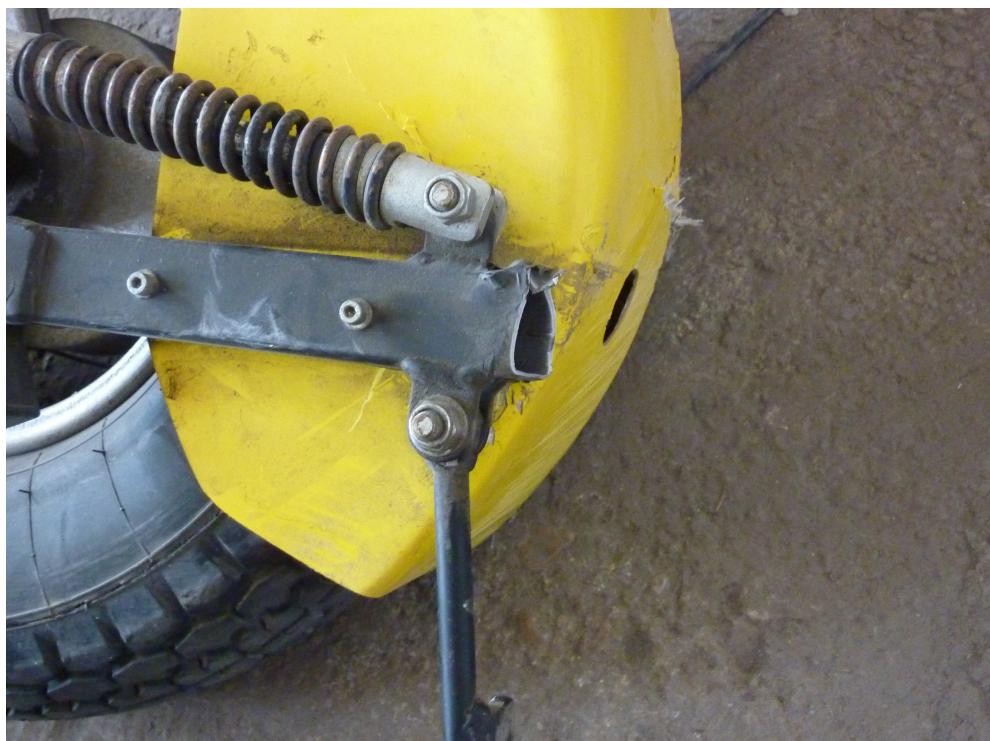
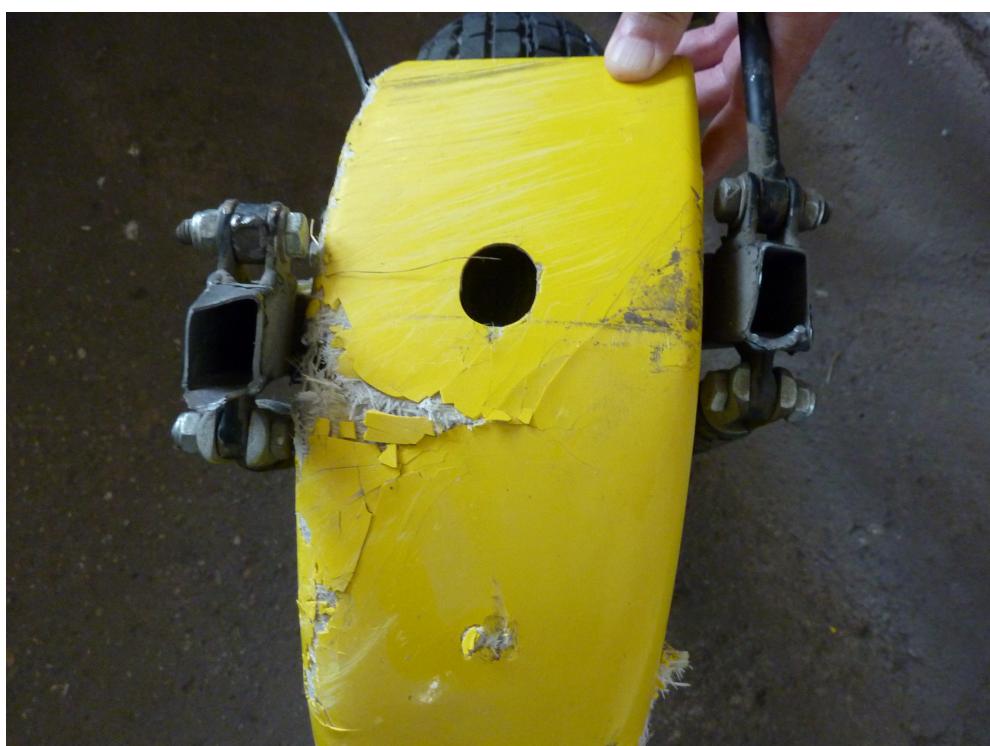
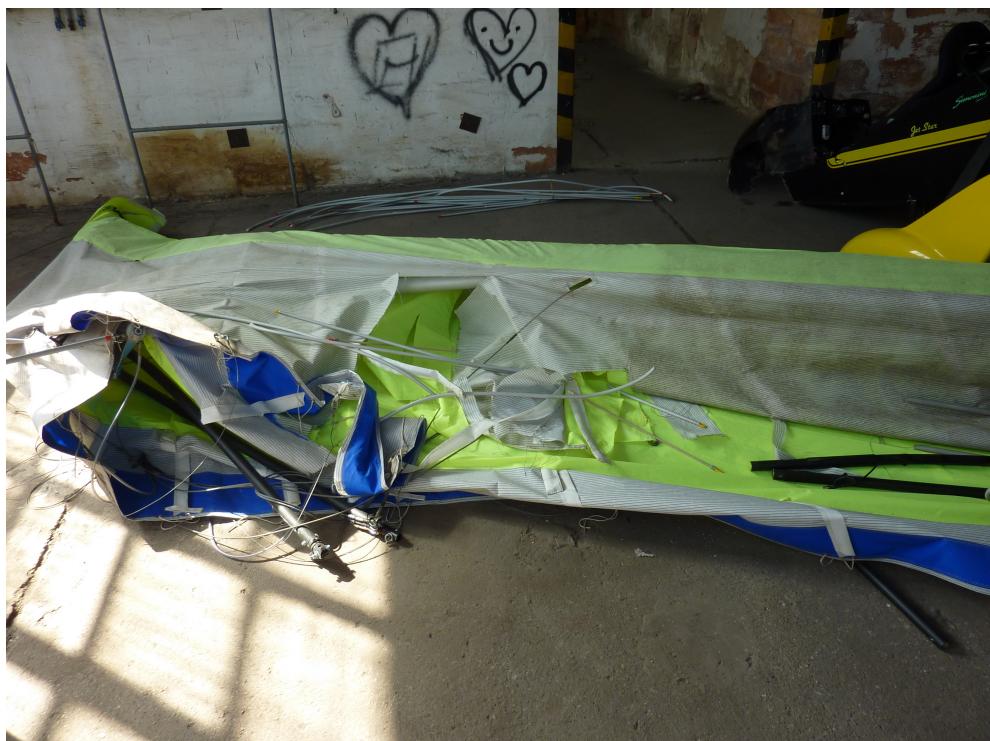
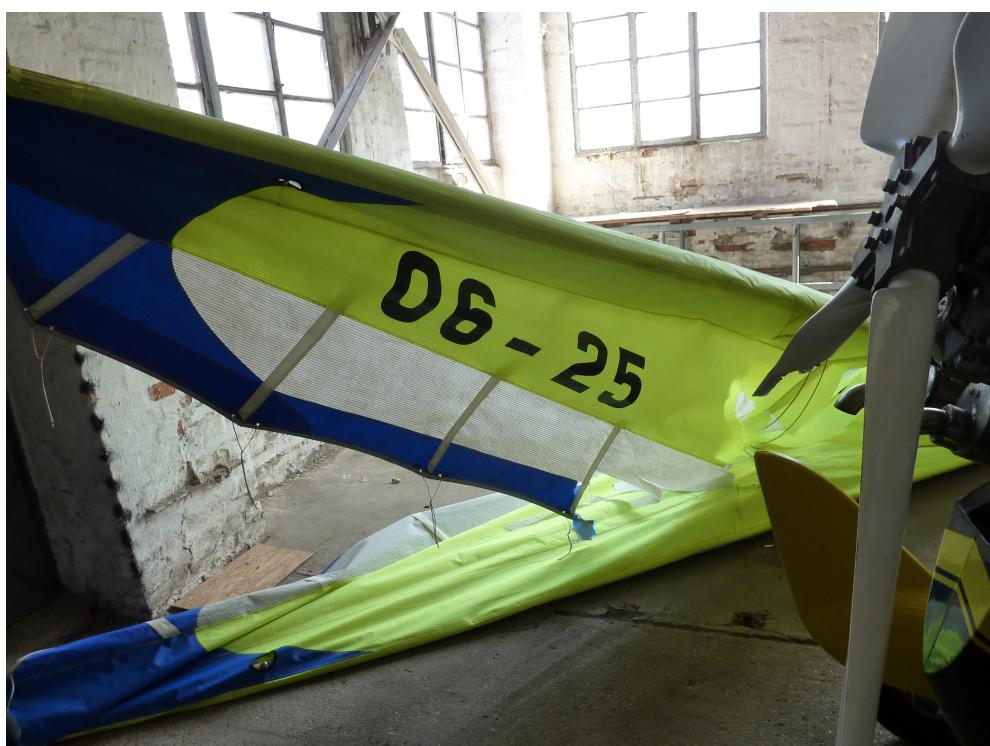
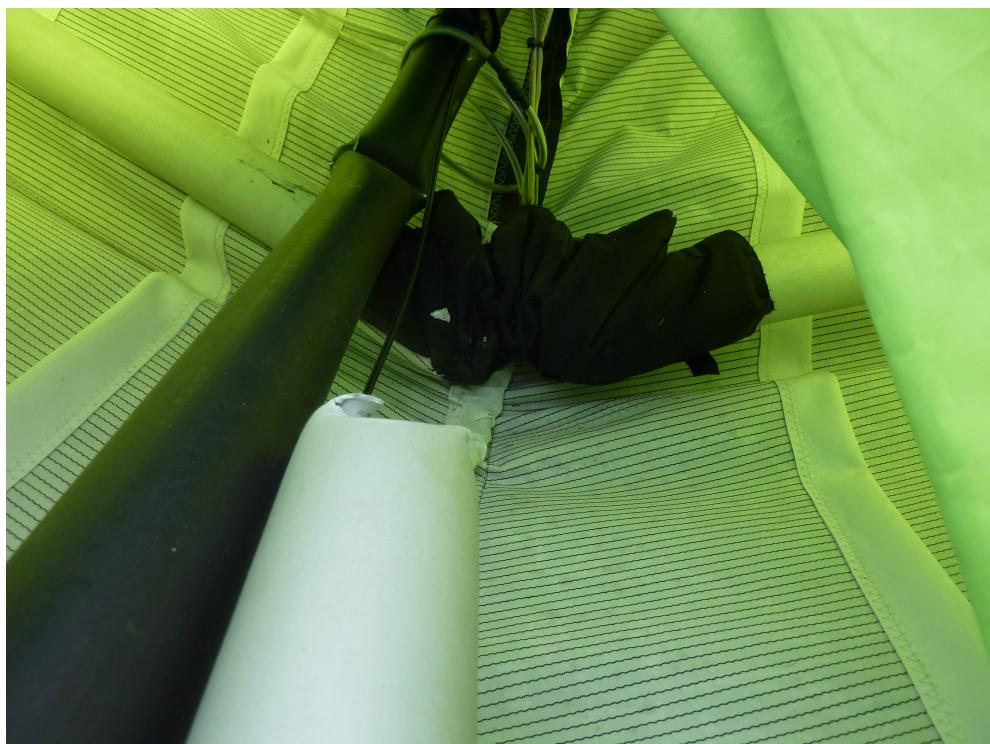
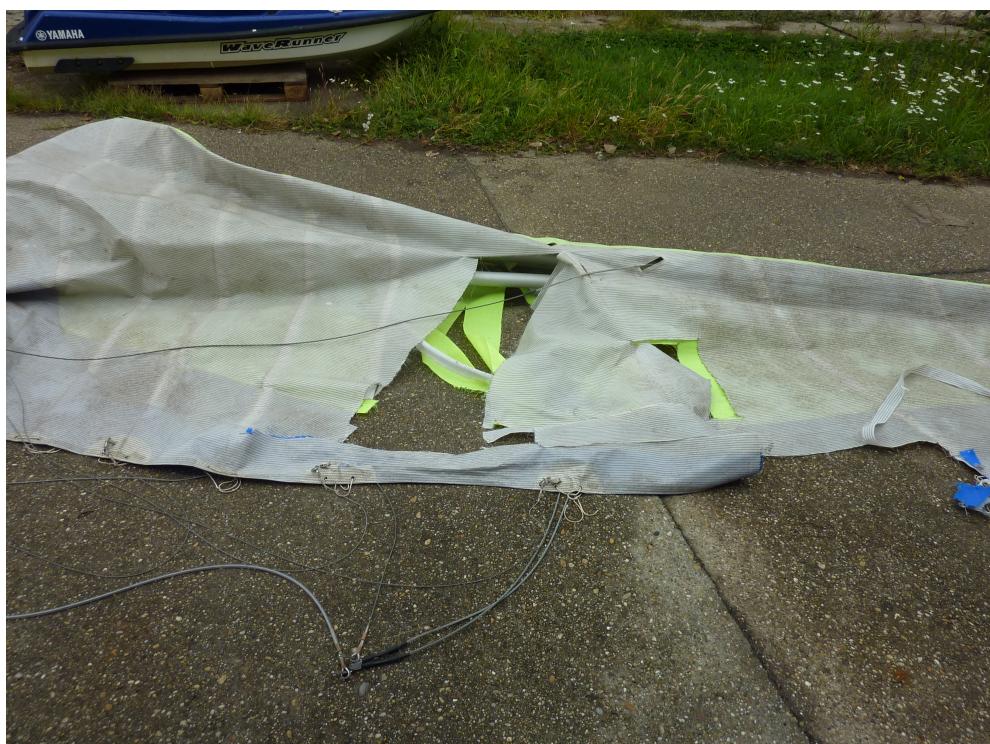
4. számú melléklet

A baleset során a motoros sárkányrepülőgép trikejának orrfutója kitört, a trike műgyanta burkolata eltörött. A légsavar egyik tollát a sordronyzat elvágta. A durva földetérés miatt a szárny erőteljes lefelé irányuló mozgását a felső keresztkör sodronyzata az árboc felé továbbította, ami az erőhatás következetében elhajlott. Az árboc elhajlása miatt a felső körök meglazultak, és az immár laza felső hosszkör a forgó légsavar síkjába került. A légsavar tolla elérte a laza felső hosszkört, megrántotta. A rántás következetében a gerinc megröppant, megsérült a kereszttartó, valamint a vitorla anyaga az erőhatás következetében felhasadt. A repülőeszköz sérüléseit a 4. számú fénykép melléklet tartalmazza.

A repülő eszköz szárnya a baleset következtében javíthatatlanul megsérült, míg a trike sérülésinek becsült mérete 30% körülire tehető.

A repülőeszköz sérülését a nagysebességű, egyenetlen talajra történő leszállás okozta. A repülőeszköz váratlan megsüllyedését okozhatta szélnyírás, leáramlás, és egy esetleges turbulencia is.
