ÜZEMBENTARTÓI ZÁRÓJELENTÉS *
TERVEZET

**KBSZ 2020-0462-4 számon nyilvántartott
LÉGIKÖZLEKEDÉSI BALESET**

Esztergom repülőtér

Apollo C15TN
06-25

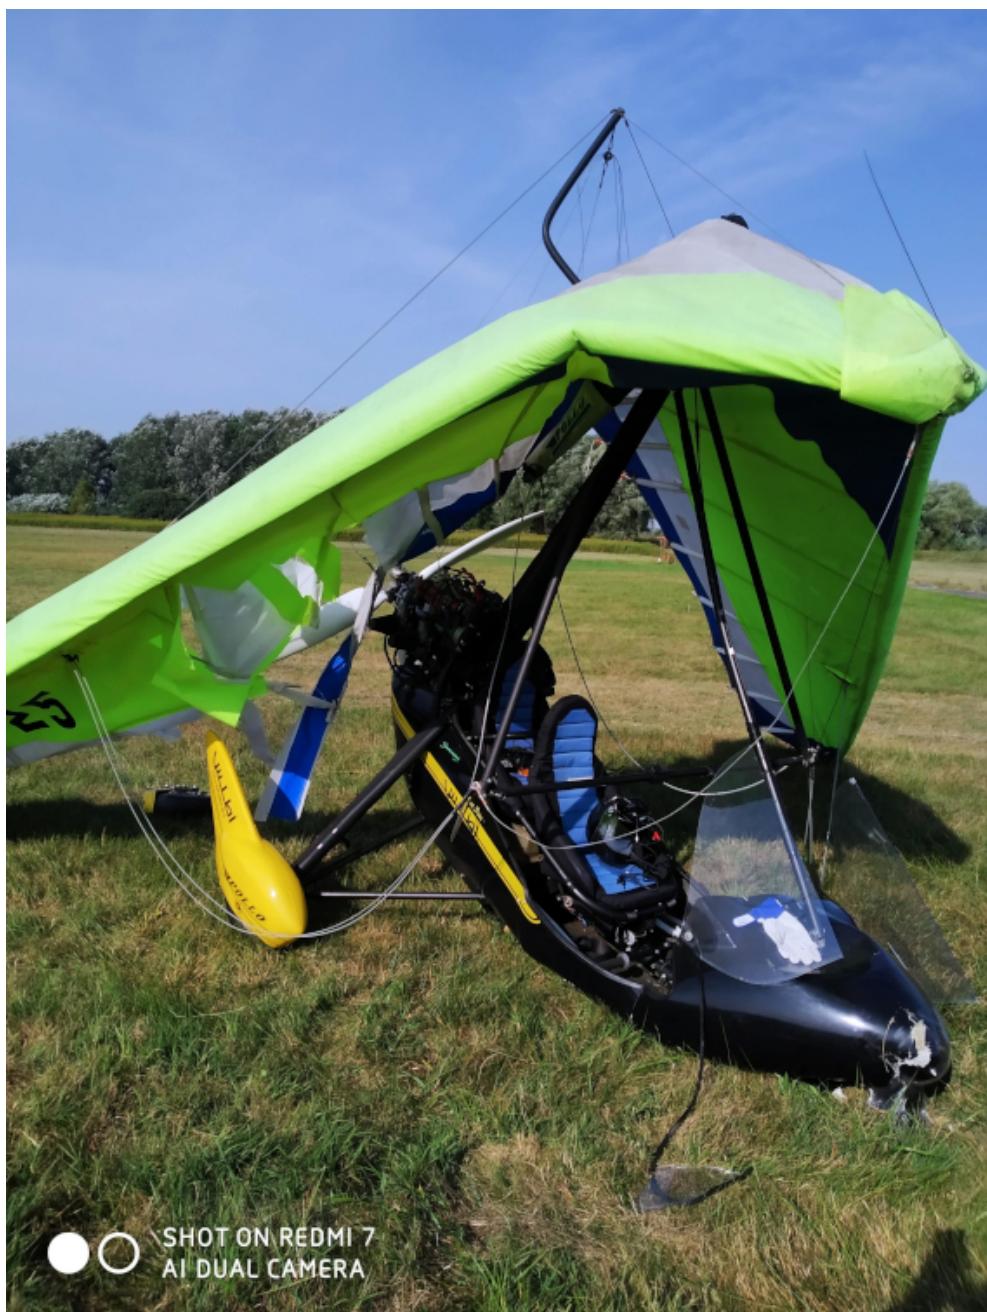
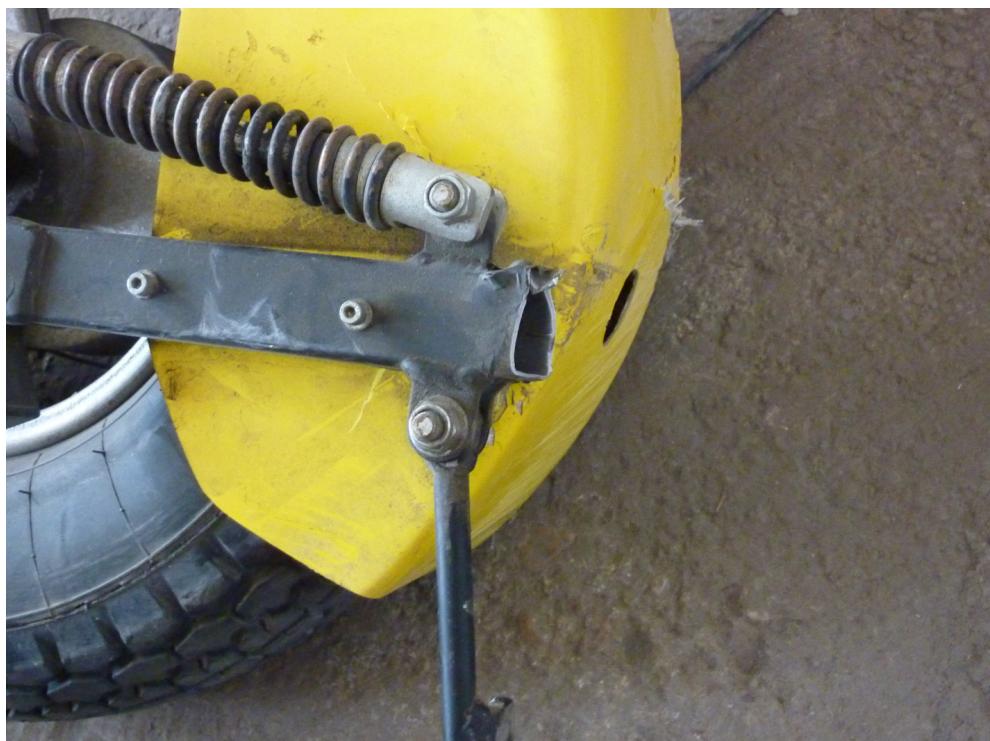
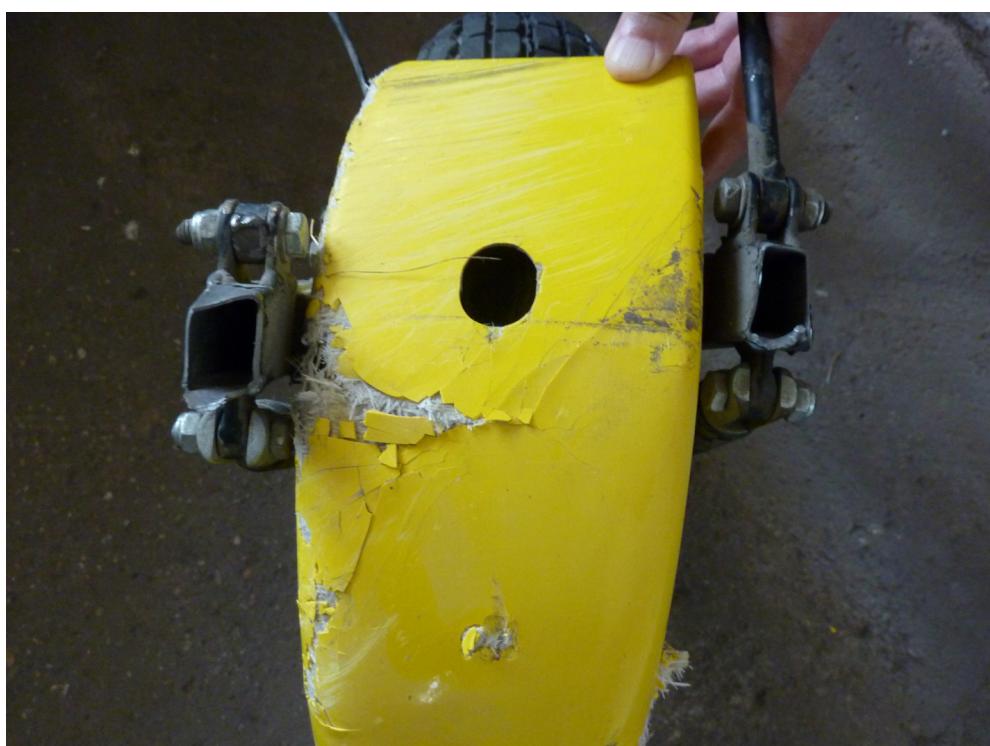
4. számú melléklet

A baleset során a motoros sárkányrepülőgép trikejának orrfutója kitört, a trike műgyanta burkolata eltörött. A légcsavar egyik tollát a sodronyzat elvágta. A durva földetérés miatt a szárny erőteljes lefelé irányuló mozgását a felső keresztkör sodronyzata az árboc felé továbbította, ami az erőhatás következetében elhajlott. Az árboc elhajlása miatt a felső körök meglazultak, és az immár laza felső hosszkör a forgó légcsavar síkjába került. A légcsavar egyik tolla elérte a laza felső hosszkört, megrántotta. A rántás következetében a gerinc megroppant, megsérült a keresztartó, valamint a vitorla anyaga az erőhatás következetében felhasadt. A repülőeszköz sérüléseit a 4. számú fénykép melléklet tartalmazza.

A repülőeszköz szárnya a baleset következtében javíthatatlanul megsérült, míg a trike sérüléseinek becsült mélysége 30% körülire tehető.

A repülőeszköz sérülését a nagysebességű, egyenetlen talajra történő leszállás okozta. A repülőeszköz váratlan megsüllyedését okozhatta szélnyírás, leáramlás és egy esetleges turbulencia is.
