## **Meerjarenonderhoudsplan**

**VvE 9543 • VvE Alkmaarstraat 1-83 en Groetstraat 189-217**

**Alkmaarstraat 1-83 en Groetstraat 189-217**

**Amsterdam**

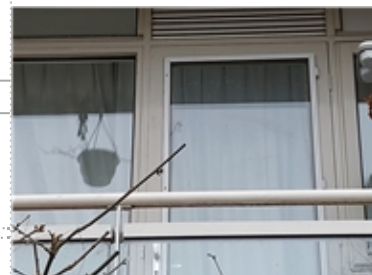
Tijdens de inspectie is aangegeven dat diverse balkondeuren klemmen. De beheerder heeft aangegeven dat de deuren op korte termijn worden vervangen. De kosten zijn gebaseerd op de offerte van Dirkzwager Groep.

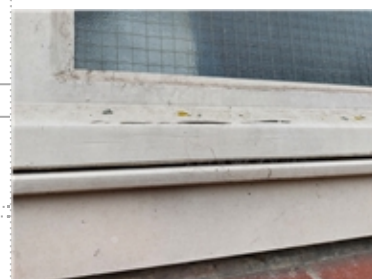
**4621 Buitenschilderwerk deur hout dekkend**

Plaatselijk is het schilderwerk onthecht van de ondergrond. Dit is bijvoorbeeld zichtbaar ter plaatse van de weldorpels. In de begroting is op korte termijn rekening gehouden met het schilderen van de deuren.

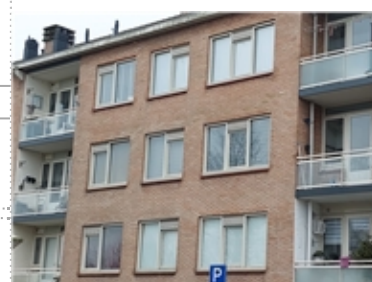
**4621 Buitenschilderwerk deur hout dekkend**

Het schilderwerk heeft een matte uitstraling. In de begroting is op korte termijn rekening gehouden met het schilderen van de deuren.

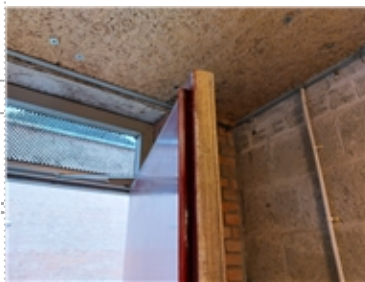
| De kopse kant van een van de bergingsdeuren (Groetstraat) is onbehandeld. De deur loopt aan de onderzijde aan en de omtrekspeling dient te worden hersteld. In de begroting is hiervoor een post opgenomen. | | | | | | |

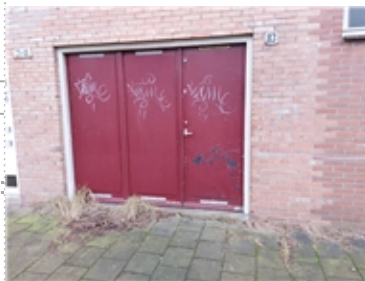
| Plaatselijk is het schilderwerk beklad. In de begroting is op korte termijn rekening gehouden met het schilderen van de deuren. Er is geen rekening gehouden met het preventief verwijderen van graffiti en bekladdingen (klachtenonderhoud). | | | | | | |

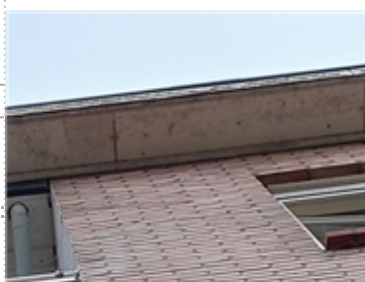
| De onderzijde van de overstek is vermoedelijk asbesthoudend. Er dient een asbestinventarisatie te worden uitgevoerd voordat de onderzijde van de overstek wordt geschilderd. | | | | | | |

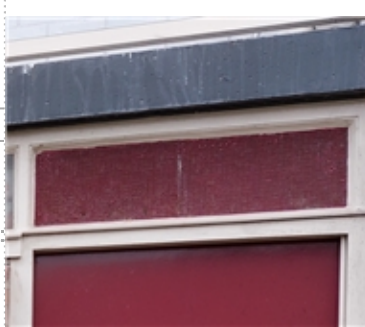
| Groot schilderwerk onderzijde overstek | | | 119,60 m2 | € 4.862 | | |

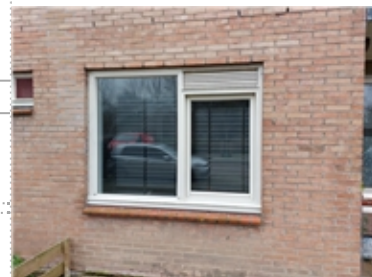
Het schilderwerk is verpoederd en heeft een matte uitstraling. In de begroting is op korte termijn rekening gehouden met het schilderen van de kozijnen.

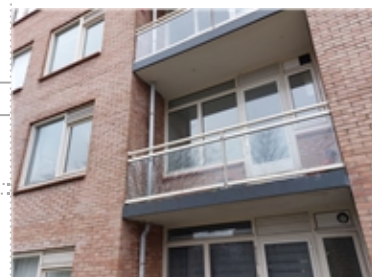
**5211 Hemelwaterafvoer pvc**

De afvoeren zijn verouderd. Er zijn geen lekkageklachten bekend. In de begroting is op termijn rekening gehouden met het vervangen van de afvoeren.

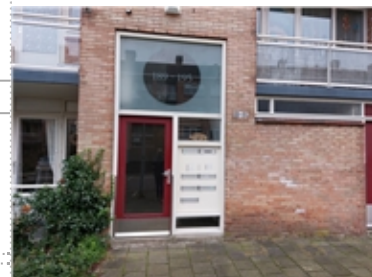
**VvE 9543 • VvE Alkmaarstraat 1-83 en Groetstraat 189-217**  
**Alkmaarstraat 1-83 en Groetstraat 189-217 • Amsterdam**
**Conditie 3**
**3120 Buitenbeglazing enkel**

Ter plaatse van een van de bergingsdeuren (Alkmaarstraat) is het beglazing gescheurd. In de begroting is op korte termijn een post opgenomen om de beglazing te vervangen.

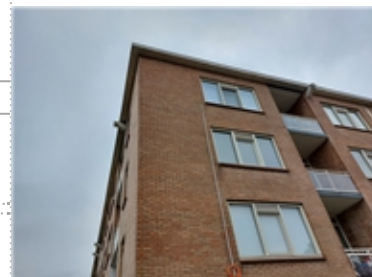
| Ernst | Intensiteit | Omvang | Conditie | Risico/prioriteit |
| Serius | 2 | 4 | 3 | Toename klachtenonderhoud - gering effect<br>Beleving & Esthetica - matig effect |

| Activiteit: | 2029 | Hvh | Totaal |
| Vervangen voegwerk (incl. bereikbaarheid) | | 1044,10 m2 | € 82.118 |

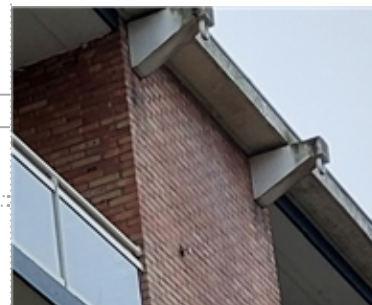
Het schilderwerk is vervuild. Tijdens de inspectie is aangegeven dat het betonwerk op korte termijn wordt geschilderd.

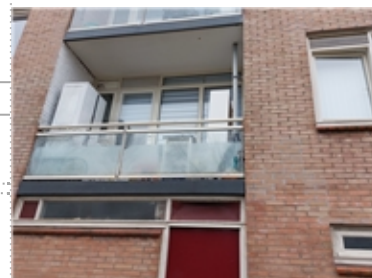
**4628 Buitenschilderwerk diktekanten balkons**

Het schilderwerk is vervuild en heeft een matte uitstraling. Tijdens de inspectie is aangegeven dat de diktekanten op korte termijn worden geschilderd.

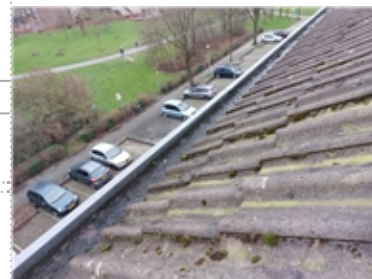
**Conditie 2**
**2716 Gootbekleding zink**

De goten zijn plaatselijk vervuild. Tijdens de inspectie is aangegeven dat de goten tijdens het uitvoeren van de schilderwerkzaamheden worden gereinigd. Er is door de aannemer tevens een post opgenomen voor het plaatselijk herstellen van de goot door middel van EPDM folie. We adviseren om de goten jaarlijks te laten reinigen. In de begroting is hiermee geen rekening gehouden (dagelijks onderhoud).

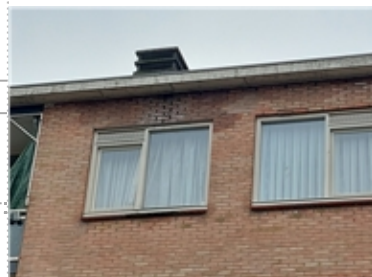
**VvE 9543 • VvE Alkmaarstraat 1-83 en Groetstraat 189-217**  
**Alkmaarstraat 1-83 en Groetstraat 189-217 • Amsterdam**
**Conditie 2**
**2716 Gootbekleding zink**

Ter plaatse van de voorgevel (Alkmaarstraat) heeft het metselwerk een natte uitstraling. De oorzaak is mogelijk gelegen in een lekkage van de goot. We adviseren om tijdens het uitvoeren van de schilderwerkzaamheden de goot te controleren en te herstellen. In de begroting is hiervoor een post opgenomen.

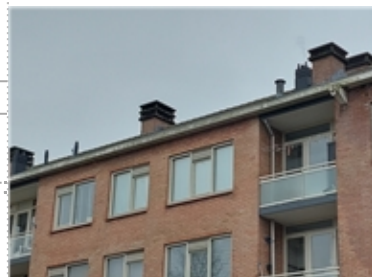
**2716 Boeiboord volkern**

De boeiboorden zijn vervuild. In de begroting is op korte termijn rekening gehouden met het reinigen van de boeiboorden. De kosten zijn gebaseerd op de offerte van Dirkzwager Groep.

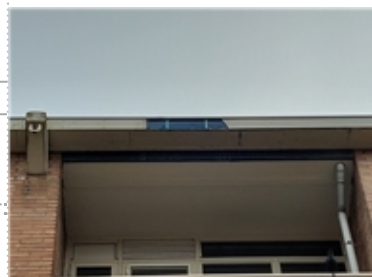
**2716 Boeiboord volkern**

Ter plaatse van de Groetstraat ontbreekt een gedeelte van de boeiboord. In de begroting is op korte termijn rekening gehouden met het vervangen van de beschadigde boeiboord.

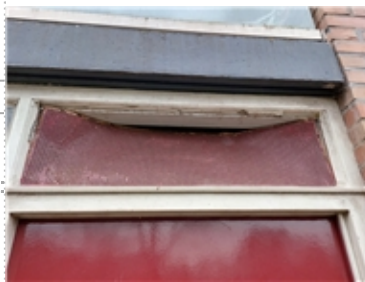
| 3120 Ventilatie-rooster staal | | | | | Tag | |

| Ter plaatse van bergingsgang (Alkmaarstraat) is een rooster beschadigd. In de begroting is op korte termijn een post opgenomen om het rooster te herstellen. | | | | | | |

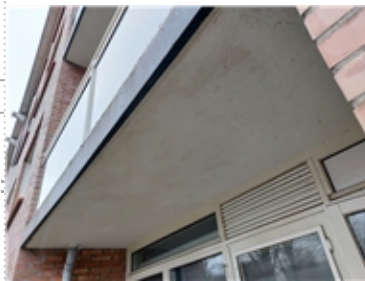
| 4645 Buitenschilderwerk betonconstructie plafond | | | | | Tag | |

| Zeer plaatselijk heeft schilderwerk een matte en verweerd uiterlijk. Er is geen gevolgschade te verwachten. In de begroting is op termijn rekening gehouden met het schilderen van de balkonplafonds. | | | | | | |

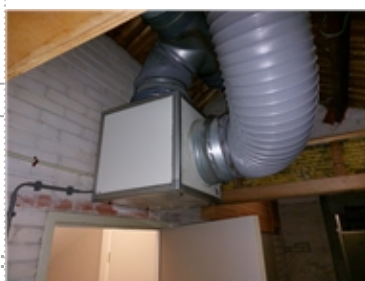
| Er zijn tien ventilatieunits aanwezig. De mechanische ventilatie is in 2006 vernieuwd. Twee units zijn reeds vervangen in 2017 en in 2020. | | | | | | |

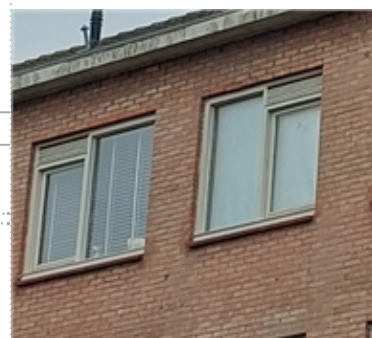
**Conditie 1**
**2110 Gevelconstructie metselwerk**

Plaatselijk is het metselwerk vervuild. Dit is met name zichtbaar ter plaatse van het hoger gelegen metselwerk in de voorgevel. Er is geen technische noodzaak om het metselwerk te reinigen. De kosten zijn afhankelijk van de hoeveelheid te reinigen metselwerk en zijn afhankelijk van de wensen van de Vereniging van Eigenaars.

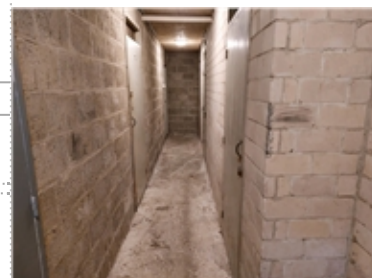
**2221 Binnenwanden metselwerk kalkzandsteen bergingen**

Plaatselijk is het metselwerk beschadigd. Er is geen gevolgschade te verwachten. In de begroting is geen rekening gehouden met eventuele herstelwerkzaamheden.

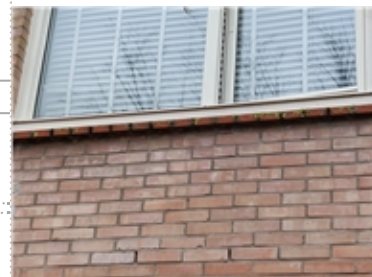
Plaatselijk zijn de raamdorpelstenen vervuild en is er sprake van algen en mosgroei. In verband met de aanwezige vervuiling bestaat de mogelijkheid dat het voegwerk tussen de raamdorpelstenen sneller zal degraderen. Tijdens de inspectie is aangegeven dat tijdens het uitvoeren van de schilderwerkzaamheden de raamdorpelstenen worden gereinigd en dat het voegwerk plaatselijk wordt vervangen. In de begroting is hiervoor een post opgenomen. De post betreft een inschatting.

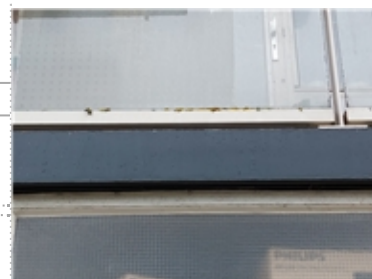
**3410 Balustrade aluminium**

De balustrades bestaan uit een gepodercoat frame. In het kader is een glasvulling aangebracht. Plaatselijk zijn de balustrades vervuild en is er sprake van mosvorming. Tevens zijn diverse rubbers uitgedroogd. In de begroting is op korte termijn een post opgenomen voor reinigingswerkzaamheden en het vervangen van de rubbers. De post betreft een inschatting.

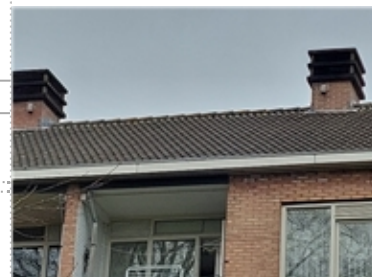
De dakafwerking is plaatselijk vervuild. Er is geen technische noodzaak om de dakafwerking te reinigen. In de begroting zijn geen kosten opgenomen voor reinigingswerkzaamheden.
