# Meerjarenonderhoudsplan

VvE D9697 • VvE D9697

J.P Heijestraat 144, Wilhelminastraat 74

Amsterdam

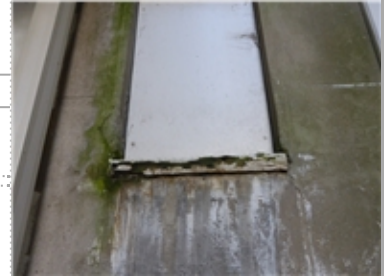
**Conditie 6****3120 Raamdorpel hout**

Achtergevel bog

B7EM05 Houtrot

| Ernst | Intensiteit | Omvang | Conditie | Risico/prioriteit |
|---|---|---|---|---|
| Ernstig | 3 | 5 | 6 | Technische vervolgschade - gering effect |

De houten waterslag onder het kozijn is compleet aangetast door houtrot, de rest van het kozijn was niet te zien tijdens de inspectie. Maar gezien de schade aan de waterslag, kan je er van uitgaan dat het kozijn ook niet in al te beste staat verkeert.

Vervangen

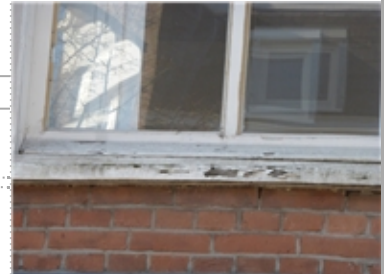
**4621 Buitenschilderwerk raamdorpel hout dekkend**

Voorgevels bog

B11EM05 Afbladderen

| Ernst | Intensiteit | Omvang | Conditie | Risico/prioriteit |
|---|---|---|---|---|
| Ernstig | 3 | 5 | 6 | Technische vervolgschade - gering effect |

de verflaag bladdert van de houten waterslagen, geadviseerd wordt om dit zo snel mogelijk te laten schilderen, om zo verdere vervolgschade te voorkomen.

Herstellen

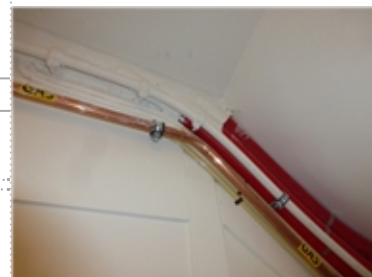
### 6511 Doorvoeren wanden

E15EC01 Beschadiging (scheuren/gaten/deuken)

| Ernst | Intensiteit | Omvang | Conditie | Risico/prioriteit |
|---|---|---|---|---|
| Ernstig | 3 | 5 | 6 | Veiligheid & Gezondheid - gering effect |

een aantal leidingen in het trappenhuis zijn niet voldoende brandveilig afgewerkt waardoor er kans op brandoverslag is.

Voldoende brandwerend maken doorvoer wand

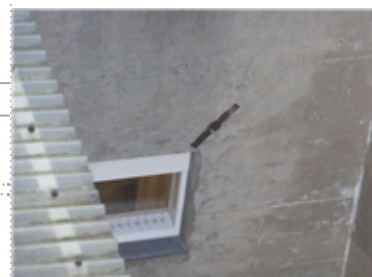
### 2810 Gevelankers staal

Achtergevel woningen

B8EM03 Corrosie

| Ernst | Intensiteit | Omvang | Conditie | Risico/prioriteit |
|---|---|---|---|---|
| Ernstig | 2 | 5 | 5 | Technische vervolgschade - gering effect |

de gevelankers zijn aangetast door roestvorming. roestende onderdelen kunnen veel schade aan (gestucte) gevels veroorzaken.

Herstellen

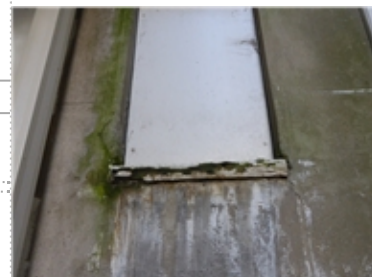
### 3120 Kozijn buiten hardhout

Achtergevel bog

B7EM05 Houtrot

| Ernst | Intensiteit | Omvang | Conditie | Risico/prioriteit |
|---|---|---|---|---|
| Ernstig | 3 | 4 | 5 | Technische vervolgschade - gering effect |

Gezien de schade aan de waterslag, kan je er van uitgaan dat het kozijn ook niet in al te beste staat verkeert.

Vervangen

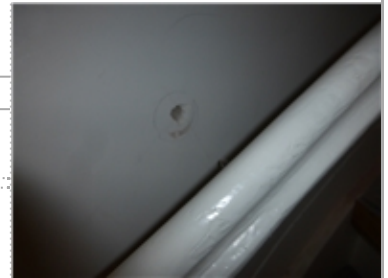
**3431 Binnentrapleuning hout**

Th 74

B4EC02 Verankering, manco

| Ernst | Intensiteit | Omvang | Conditie | Risico/prioriteit |
|---|---|---|---|---|
| Ernstig | 3 | 4 | 5 | Veiligheid & Gezondheid - gering effect |

de trapleuningen zitten op meerdere plaatsen los. Dat is ook niet zo gek als je kijkt waarmee de steunen zijn bevestigd. Deze pluggen zijn niet geschikt om trapleuningen mee vast te zetten!

Herstellen

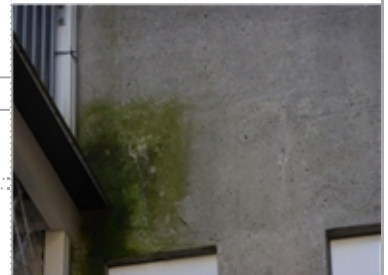
**4111 Gevelafwerking stucwerk**

Achtergevel woningen

B8GA01 Aangroei mos, algen

| Ernst | Intensiteit | Omvang | Conditie | Risico/prioriteit |
|---|---|---|---|---|
| Gering | 3 | 3 | 2 | Technische vervolgschade - gering effect |

de gehele achtergevel is in meer of mindere maten vervuild door aangroei van mos en of alg, mos en alg kunnen op de langere termijn ernstige schade veroorzaken aan gestucte gevels.

Reinigen

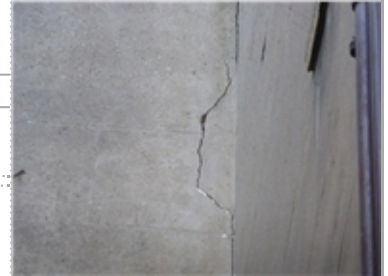
**4111 Gevelafwerking stucwerk**

Achtergevel woningen

B8SC03 Scheuren

| Ernst | Intensiteit | Omvang | Conditie | Risico/prioriteit |
|---|---|---|---|---|
| Serius | 3 | 3 | 3 | Technische vervolgschade - gering effect |

in het stucwerk zijn een aantal fikse scheuren zichtbaar

Herstellen

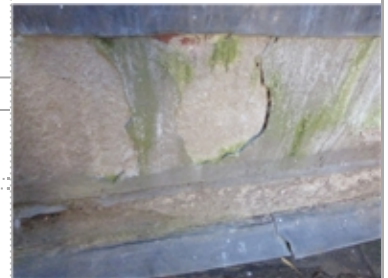
**4111 Gevelafwerking stucwerk**

Achtergevel woningen

B8EM07 Onthechting van ondergrond

| Ernst | Intensiteit | Omvang | Conditie | Risico/prioriteit |
|---|---|---|---|---|
| Ernstig | 3 | 4 | 5 | Technische vervolgschade - gering effect |

op meerdere plaatsen is het stucwerk onthecht van de ondergrond.

Herstellen

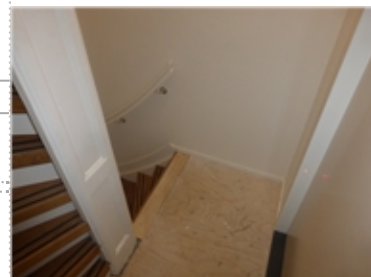
**4321 Vloerafwerking hout kaal**

Th 74

B9SC01 Ontbrekende (onder-)delen

| Ernst | Intensiteit | Omvang | Conditie | Risico/prioriteit |
|---|---|---|---|---|
| Serius | 3 | 5 | 5 | Beleving & Esthetica - gering effect |

De vloeren in het trappenhuis zijn niet afgewerkt met een vloerbedekking. Esthetisch gezien is dit niet fraai, maar ook praktisch is het een slechte keuze. vloeren zonder afwerking zijn op den duur heel moeilijk om schoon te houden.

Aanbrengen

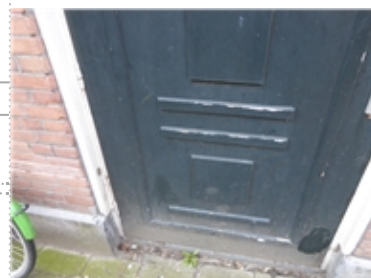
**4621 Buitenschilderwerk deur hout dekkend**

Voorgevels bog

B11EM04 Kale delen

| Ernst | Intensiteit | Omvang | Conditie | Risico/prioriteit |
|---|---|---|---|---|
| Ernstig | 3 | 4 | 5 | Technische vervolgschade - gering effect |

Veel kale plekken op de houten deuren te zien, geadviseerd wordt om dit zo snel mogelijk te laten schilderen, om zo verdere vervolgschade te voorkomen.

Herstellen

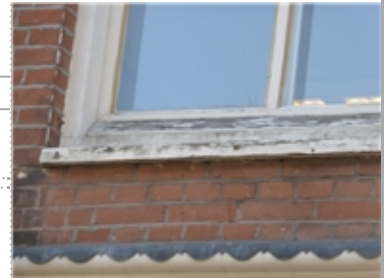
**4631 Buitenschilderwerk kozijn&raam hout dekkend**

Voorgevels bog

B11EM05 Afbladderen

| Ernst | Intensiteit | Omvang | Conditie | Risico/prioriteit |
|---|---|---|---|---|
| Ernstig | 3 | 4 | 5 | Technische vervolgschade - gering effect |

de verflaag bladdert van de houten kozijnen en ramen, geadviseerd wordt om dit zo snel mogelijk te laten schilderen, om zo verdere vervolgschade te voorkomen.

Herstellen

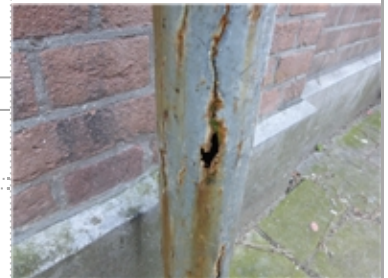
**5211 Hemelwaterafvoer staal**

Voorgevels bog

K5EC01 Beschadiging (barsten/gaten)

| Ernst | Intensiteit | Omvang | Conditie | Risico/prioriteit |
|---|---|---|---|---|
| Ernstig | 3 | 4 | 5 | Technische vervolgschade - gering effect |

Het stalen onder eind van 1 van de hemelwaterafvoeren is volkomen weggeroest.

Vervangen

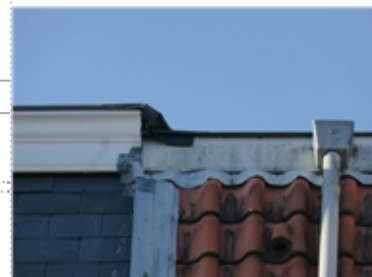
**2716 Boeiboord hout**

Voorgevels woningen

B5EW01 Afdichting, manco

| Ernst | Intensiteit | Omvang | Conditie | Risico/prioriteit |
|---|---|---|---|---|
| Ernstig | 3 | 3 | 4 | Technische vervolgschade - gering effect |

De aansluiting met dak van de burens is rommelig uitgevoerd, mogelijk is er kans op lekkage ! geadviseerd wordt om nog eens goed naar dit detail te laten kijken.

Herstellen

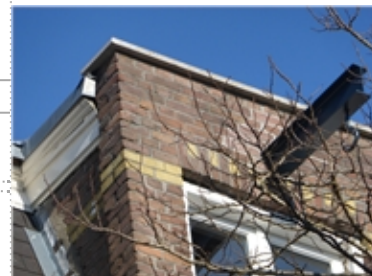
**2716 Boeiboord hout**

Voorgevels woningen

B5EC01 Scheuren constructief

| Ernst | Intensiteit | Omvang | Conditie | Risico/prioriteit |
|---|---|---|---|---|
| Ernstig | 3 | 2 | 3 | Technische vervolgschade - gering effect |

in het boeideel van de gemetselde kopgevel (nr 74) zit een flinke scheur in het houten boeideel, deze moet tzt vervangen worden.

Herstellen

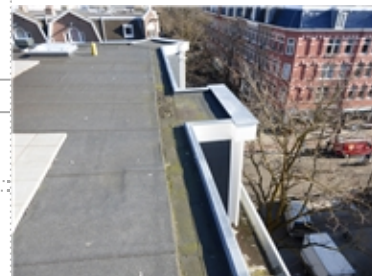
**4711 Dakbedekking bitumen**

Dak

B6EB02 Koudebrug

| Ernst | Intensiteit | Omvang | Conditie | Risico/prioriteit |
|---|---|---|---|---|
| Ernstig | 3 | 3 | 4 | Technische vervolgschade - gering effect |

De daken zijn niet helemaal geïsoleerd tot aan de dakranden, dat hoeft geen probleem te zijn, mits het aan de binnenkant voldoende is geïsoleerd. Als de woningen niet voldoende aan de binnenzijde zijn geïsoleerd, kan dit een koudebrug worden, waar condensvorming lekkages kunnen veroorzaken! Tijdens de inspectie was er niemand thuis van de bovenwoningen, dus hebben we dat niet kunnen controleren. Maar zeker bij de dakkapellen is het heel moeilijk om voldoende isolatie aan te brengen aan de binnenzijde.

Herstellen

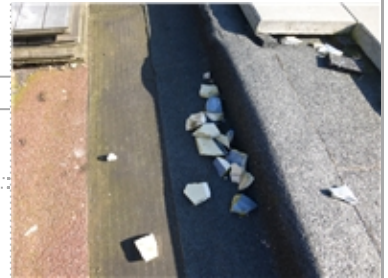
**4711 Dakbedekking bitumen**

Dak

B6GA02 Vuil, aanslag, verkleuring

| Ernst | Intensiteit | Omvang | Conditie | Risico/prioriteit |
|---|---|---|---|---|
| Gering | 3 | 3 | 2 | Technische vervolgschade - gering effect |

op het dak liggen allerlei dingen die niet thuis horen, geadviseerd wordt om het dak schoon te maken en op te ruimen. Losse onderdelen kunnen schade veroorzaken aan de bitumen afwerking van het dak.

Herstellen

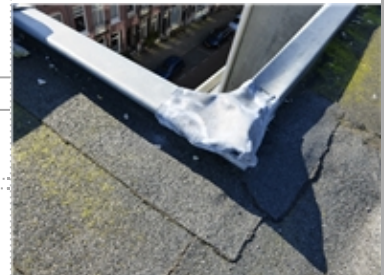
**4711 Dakrandafwerking zink**

Dak

B6EW01 Afdichting, manco

| Ernst | Intensiteit | Omvang | Conditie | Risico/prioriteit |
|---|---|---|---|---|
| Ernstig | 3 | 2 | 3 | Technische vervolgschade - gering effect |

de zinken kraal is gerepareerd met een stukje lood. Het is een beetje raar om na een dakrenovatie, dit soort aansluitingen/oplossingen tegen te komen.

Herstellen

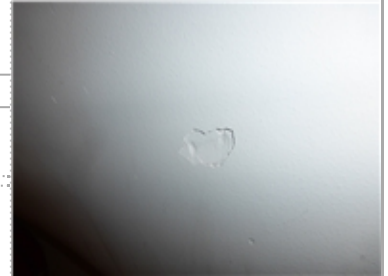
**Conditie 2****4521 Onderzijde trappen afwerking pleisterwerk**

Th 144

B10SM02 Beschadiging

| Ernst | Intensiteit | Omvang | Conditie | Risico/prioriteit |
|---|---|---|---|---|
| Serieus | 3 | 2 | 2 | Beleving & Esthetica - gering effect |

hier en daar wat mechanische beschadigingen op de onderzijde van de trappen.

Herstellen

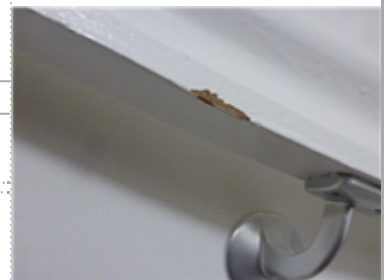
**4622 Binnenschilderwerk leuningen hout dekkend**

Th 144

B11SM01 Beschadiging

| Ernst | Intensiteit | Omvang | Conditie | Risico/prioriteit |
|---|---|---|---|---|
| Serieus | 3 | 2 | 2 | Beleving & Esthetica - matig effect |

de trapleuningen zijn op meerdere plaatsen beschadigd.

Herstellen
