# Meerjarenonderhoudsplan

92570-1 • VvE Maldenhof 240-296

Maldenhof 240 - 296

Amsterdam

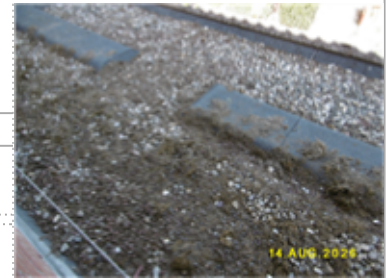
Platte dak

**4711 Dakbedekking APP**

B6GA03 Plantengroei op dakbedekking

| Ernst | Intensiteit | Omvang | Conditie | Risico/prioriteit |
|---|---|---|---|---|
| Gering | 3 | 4 | 3 | |

Op dakbedekking is aangroei geconstateerd. Dit kan mogelijk de dakbedekking aantasten.  
 Advies is om de begroeiing te verwijderen.

| Verwijderen begroeiing dakbedekking | | 1,00 pst | € 1.452 |
