# Meerjarenonderhoudsplan

92570 • VvE Maldenhof 240-296

Maldenhof 240 - 296

Amsterdam

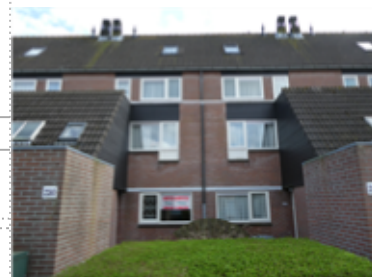
#### 4621 Buitenschilderwerk gevelbekleding hout

B11SM10 Krijten

| Ernst | Intensiteit | Omvang | Conditie | Risico/prioriteit |

| Serius | 2 | 4 | 3 | |

Houten gevelafwerking verkrijgt, verliest glans. Uitvoeren gelijktijdig met overig PO.

| Aanbrengen vervolgsysteem | | 1,00 pst | € 15.901 |

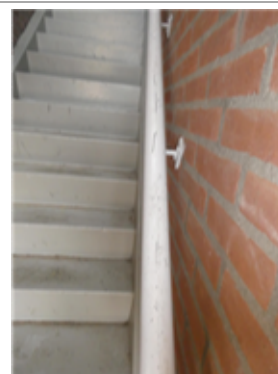
#### 4621 Buitenschilderwerk leuning staal

B11SM01 Beschadiging

| Ernst | Intensiteit | Omvang | Conditie | Risico/prioriteit |

| Serius | 2 | 4 | 3 | |

Leuningen tonen mechanische beschadigingen. Werkzaamheden uitvoeren gelijktijdig met overig PO.

| Aanbrengen vervolgsysteem | | 42,00 m1 | € 2.609 |

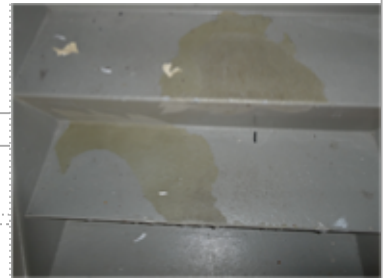
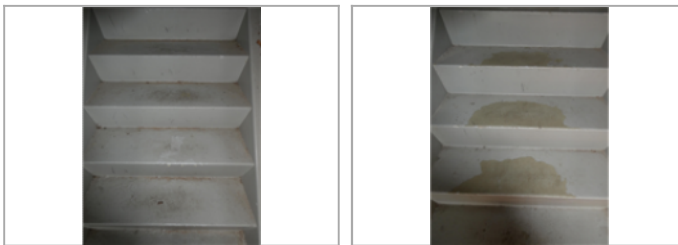
#### 4623 Buitenschilderwerk (beton) trappen coating (polyurethaan)

B11EM01 Onthechting van ondergrond

| Ernst | Intensiteit | Omvang | Conditie | Risico/prioriteit |
| Ernstig | 3 | 2 | 3 | |

Onthechting van ondergrond. Aanbrengen van vervolgsysteem. Werkzaamheden gelijktijdig uitvoeren met overig PO.

| Aanbrengen vervolgsysteem | | 1,00 pst | € 3.815 |

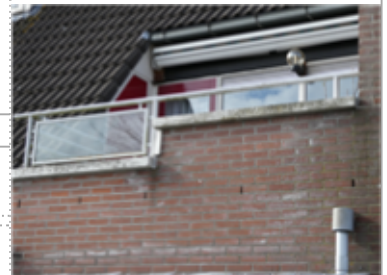
#### 4628 Buitenschilderwerk afdekking beton

B11EM01 Onthechting van ondergrond

| Ernst | Intensiteit | Omvang | Conditie | Risico/prioriteit |
| Ernstig | 2 | 3 | 3 | |

Onthechting/ kale delen betonnen afdekker. Gelijktijdig uitvoeren met overig PO.

| Herstellen | | 1,00 pst | € 1.886 |

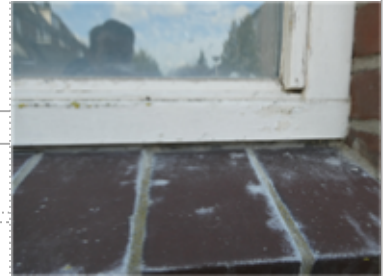
**4631 Buitenschilderwerk kozijn hout dekkend**

B11SM02 Barsten

| Ernst | Intensiteit | Omvang | Conditie | Risico/prioriteit |
| Serius | 3 | 3 | 3 | |

| Aanbrengen vervolgsysteem | | 1,00 pst | € 36.247 |
| Uitvoeren schilderwerk cyclisch PO. Gelijktijdig uitvoeren met overig PO. | | | |

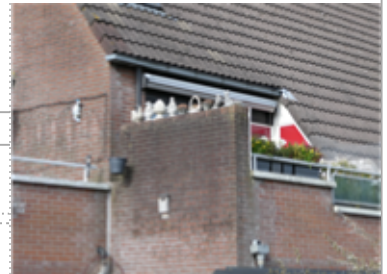
**4111 Gevelafwerking voegwerk platvol**

B8SM04 Erosie, verwerking, verzanding

| Ernst | Intensiteit | Omvang | Conditie | Risico/prioriteit |
| Serius | 2 | 3 | 2 | |

| Verzadiging van voegwerk. Herstellen gelijktijdig met overig PO. | | | |

| Herstellen | | 1,00 pst | € 4.360 |

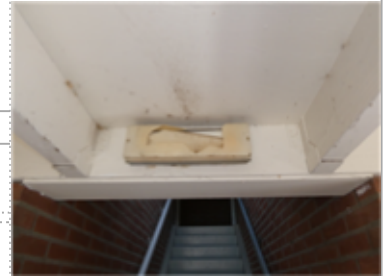
**6311 Elektra armaturen buiten LED**

E7SB01 Ontbrekende beschermkap of rooster

| Ernst | Intensiteit | Omvang | Conditie | Risico/prioriteit |

| Serieus | 3 | 1 | 1 | |

Afdekkap defect. Herstellen indien armaturen onder verantwoordelijkheid VvE vallen.

Herstellen (indien armaturen vallen binnen VvE)
