# Meerjarenonderhoudsplan

90772-2023 • VvE Mauritsstaete

Leiderdorp

Inspectiedatum 28-4-2023

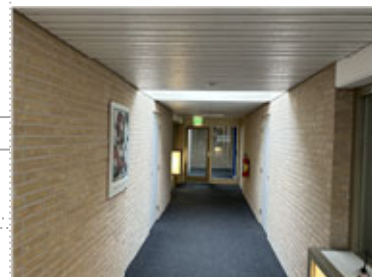
Alle deuren

**3231 Binnendeur won.toeg. h.hout**

B7EW01 Afdichting, manco

| Ernst | Intensiteit | Omvang | Conditie | Risico/prioriteit |
|---|---|---|---|---|
| Ernstig | 3 | 5 | 6 | |

Deuren dienen te voldoen aan Bouwbesluit 2012 voor brandwerendheid. In de deur ontbreekt brandwerende strip.

| Aanpassen | | 1,00 pst | € 10.285 |

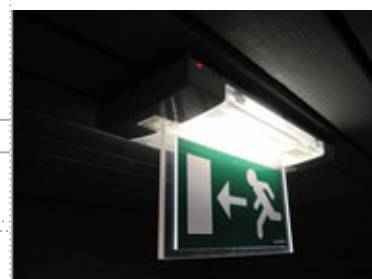
Diverse locaties

**6311 Elektra armaturen noodverlichtingsarmaturen**

E7EB01 Accu

| Ernst | Intensiteit | Omvang | Conditie | Risico/prioriteit |
|---|---|---|---|---|
| Ernstig | 3 | 5 | 6 | |

Ter hoogte van 2/12/14/15/19/20/29/31/33/7/10 en 24

| Vervangen | | 1,00 pst | € 1.860 |

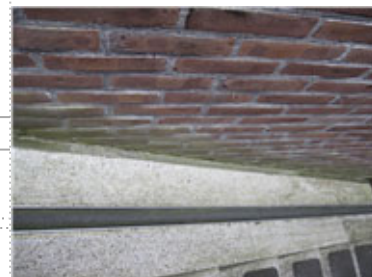
Trapopgang

**2110 Kitvoeg trap naar kelder**

B7SB04 Gebreken aan kitwerken

| Serius | 2 | 4 | 3 | |

| Activiteit: | 2024 | Hvh | Totaal |
|---|---|---|---|
| Vervangen | | 1,00 pst | € 1.771 |

Kimband aanbrengen en opstand kitten middels Triflex of gelijkwaardig.  
In 2018 ook gemeld.

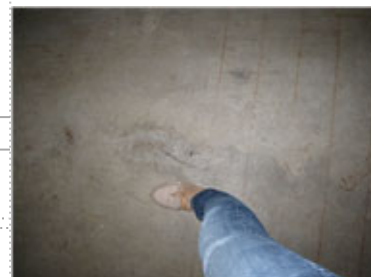
Bergingsgang

**2320 Vloerconstructie beton bergingen (kelder)**

B4SC05 Scheuren niet constructief

| Ernst | Intensiteit | Omvang | Conditie | Risico/prioriteit |
|---|---|---|---|---|
| Serius | 1 | 2 | 1 | |

Scheurvorming zichtbaar en mechanische beschadigingen. Voorstel is de komende jaren dit te monitoren en desgewenst een afwerklaag aan te brengen. Post hiervoor is opgenomen.

| Coaten | | 1,00 pst | € 11.810 |

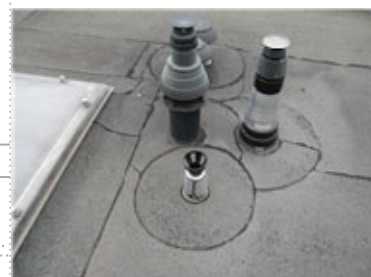
Dakvlak 1 en 2

**4711 Dakbedekking APP**

B6GB02 Subelementen manco, gebreken aan ventilatiepijpjes, ontbreken van draadbolroosters

| Ernst | Intensiteit | Omvang | Conditie | Risico/prioriteit |
|---|---|---|---|---|
| Gering | 1 | 2 | 1 | |

Kapjes ontbreken.

| Herstellen | | 1,00 pst | € 443 |
