## Meerjarenonderhoudsplan

91134-2025 • VvE St. Jacobsstraat 251-321 Hoofddak

Inspecteur M. Derks

Inspectiedatum 16-4-2025

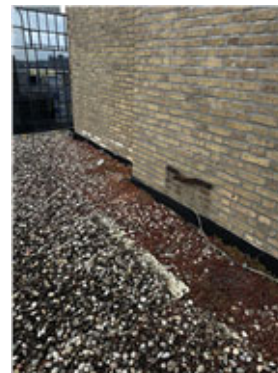
Rondom dakopbouwen

**91134-2025 • VvE St. Jacobsstraat 251-321 Hoofddak**
**Conditie 4**
**4711 Dakbedekking APP+ballast (hoofddak)**
**Tag**

B6SW02 Defecten aan isolatieplaten (nat, kieren, ingebrand)

| Ernst | Intensiteit | Omvang | Conditie | Risico/prioriteit |
|---|---|---|---|---|
| Serius | 3 | 2 | 2 | |

Activiteit: 2025 Hvh  
 Herstellen 1,00 pst  
 Schotelen van omgekeerd dak.

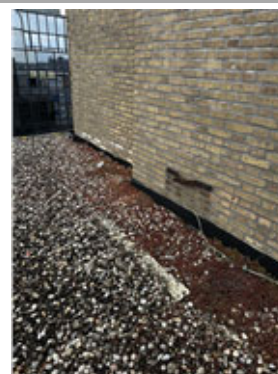
Rondom dakopbouwen

**4711 Dakbedekking APP+ballast (hoofddak)**
**Tag**

B6GA03 Plantengroei op dakbedekking

| Ernst | Intensiteit | Omvang | Conditie | Risico/prioriteit |
|---|---|---|---|---|
| Gering | 3 | 3 | 2 | |

Activiteit: 2025 Hvh  
 Herstellen 1,00 pst  
 Veel sedum. Wordt gelijktijdig met de werkzaamheden verwijderd.

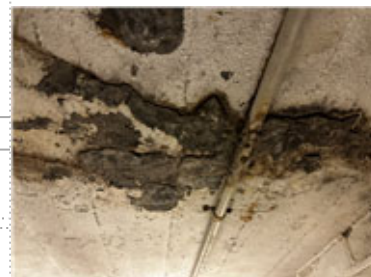
Bergingsgang

4320 Parkeerdek vloer

B6EW02 Lekkage

| Ernst | Intensiteit | Omvang | Conditie | Risico/prioriteit |
|---|---|---|---|---|
| Ernstig | 2 | 2 | 2 | |

Op het parkeerdek tekenen zich weer terugkomende scheuren. eerst dient onderzocht te worden hoeveel het parkeerdek belast mag worden. Vermoeden is dat de maximale belasting overschreden wordt waardoor scheuren ontstaan. Na onderzoek weer herstellen.

| Herstellen | | 1,00 pst | € 10.285 |
