**Actualisatie Meerjaren  
Onderhoudsplan  
“VvE Granidastraat 46-80”  
te  
Amsterdam**

In opdracht van: ***Pro VVE Beheer B.V. de heer D. Molenaars,  
namens VvE 9904 Granidastraat 46-80 te  
Amsterdam***

Door de Vereniging van Eigenaren is aan IPR Vastgoedmanagement opdracht verleend om het conditieniveau van het gebouw te bepalen voor de actualisatie van het bestaande Meerjaren Onderhoudsplan van 25 oktober 2017.

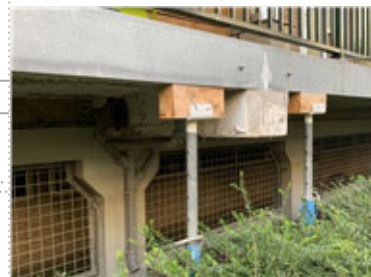
### 2322 Balkonconstructie betonen vloeren

Achtergevel onderzijde doorloop bergingen

B4EC01 Scheuren constructief

| Ernst | Intensiteit | Omvang | Conditie | Risico/prioriteit |
|---|---|---|---|---|
| Ernstig | 3 | 4 | 5 | |

| Herstellen | | 1,00 pst | € 54.450 |

Onderzoeken van de constructie en plan maken voor herstellen ervan.  
Bevindingen van Strackee uitwerken en uitvoeren. Zie ook bevindingen van Hoekstra.

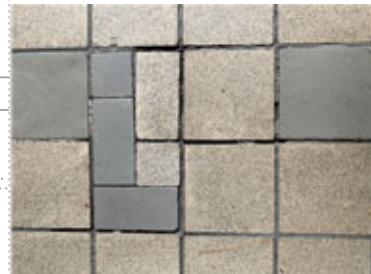
### 4322 Vloerafwerking dubbel hard gebakken tegels (hoofdentrees)

Hoofdentreed

B9SM03 Beschadiging aan tegels en uitgespoeld voegwerk

| Beschadigingen, losliggende tegels en uitgespoeld voegwerk | | | |

| Herstellen van entrees | | 1,00 pst | € 8.534 |

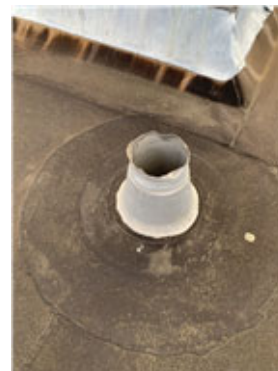
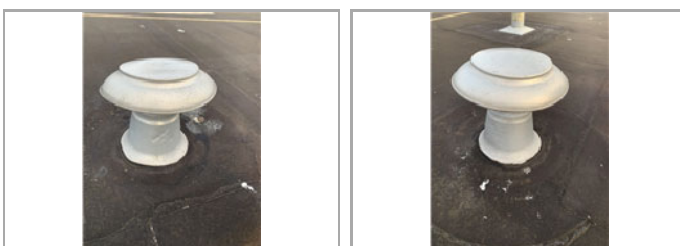
### 4711 Dakbedekking bitumen

Dak

B6SM02 Ontbreken van kapjes dakventilatie

| Beschadigde of ontbrekende kapjes ventilatie | | | |

| Herstellen van de ontbrekende dakkapjes | | 1,00 post | € 460 |

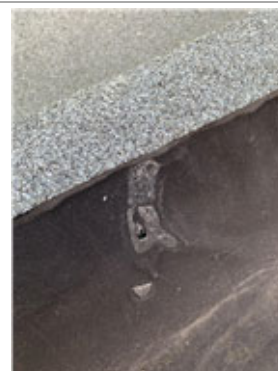
### 4711 Dakbedekking bitumen

Dilatie met buurpand

B6SM02 Beschadiging

| Herstellen van gaatje in opstand | | | |

| Herstellen van gat | | 1,00 st | € 328 |

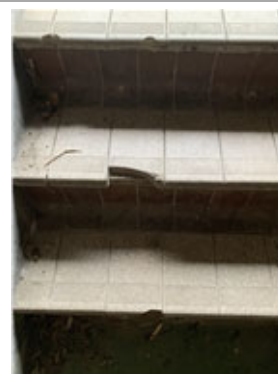
### 4410 Traptegels dubbel hard gebakken (BG onderdoorgang)

Traptegels naar de bergingen

B4SM01 Afbrokkelen afboeren

| Afbroeren van de traptegels. In 2013 en 2017 is hier al melding van gemaakt. Zit in loopvlak. Bij vallen of uitglijden is de VvE hiervoor verantwoordelijk. | | | |

| Herstellen van beschadigde traptegels | | 1,00 pst | € 656 |

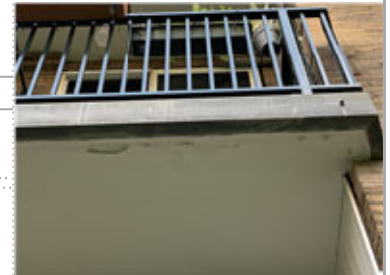
**4645 Buitenschilderwerk betonconstructie plafond**

Achterzijde tweede streng eerste verdieping

B11EM05 Afbladderen

| Afbladderen van de verflaag. | | | |

| Herstellen | | 1,00 post | € 3.630 |
