# Meerjarenonderhoudsplan

92570 • VvE Maldenhof 240-296

Maldenhof 240 - 296

Amsterdam

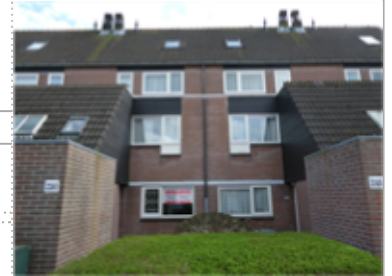
#### 4621 Buitenschilderwerk gevelbekleding hout

B11SM10 Krijten

| Ernst | Intensiteit | Omvang | Conditie | Risico/prioriteit |
|---|---|---|---|---|
| Serius | 2 | 4 | 3 | |

| Houten gevelafwerking verkrijgt, verliest glans. Uitvoeren gelijktijdig met overig PO. | | | |

| Aanbrengen vervolgsysteem | | 1,00 pst | € 15.901 |

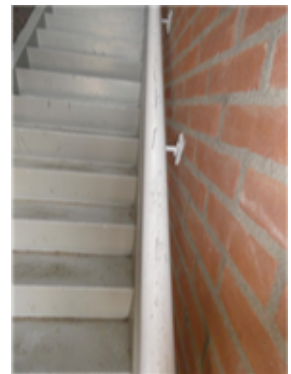
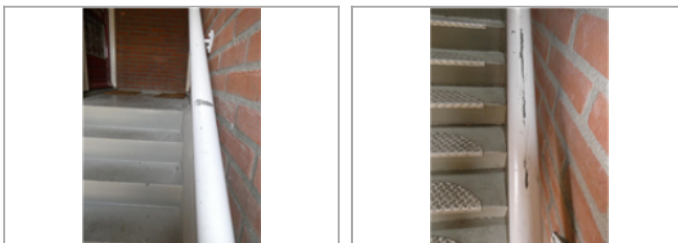
#### 4621 Buitenschilderwerk leuning staal

B11SM01 Beschadiging

| Ernst | Intensiteit | Omvang | Conditie | Risico/prioriteit |
|---|---|---|---|---|
| Serius | 2 | 4 | 3 | |

| Leuningen tonen mechanische beschadigingen. Werkzaamheden uitvoeren gelijktijdig met overig PO. | | | |

| Aanbrengen vervolgsysteem | | 42,00 m1 | € 2.609 |

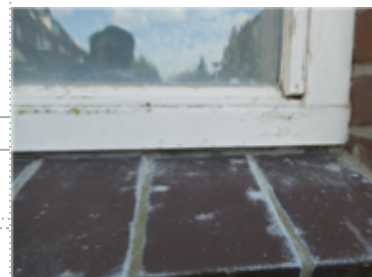
**4631 Buitenschilderwerk kozijn hout dekkend**

B11SM02 Barsten

| Ernst | Intensiteit | Omvang | Conditie | Risico/prioriteit |
|---|---|---|---|---|
| Serius | 3 | 3 | 3 | |

| Activiteit: | 2025 | Hvh | Totaal |
|---|---|---|---|
| Aanbrengen vervolgsysteem | | 1,00 pst | € 36.247 |

Uitvoeren schilderwerk cyclisch PO. Gelijktijdig uitvoeren met overig PO.

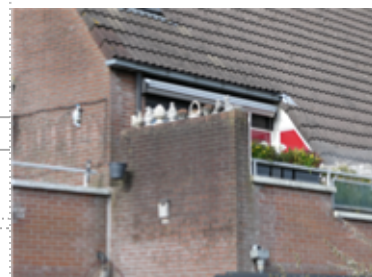
**4111 Gevelafwerking voegwerk platvol**

B8SM04 Erosie, verwerking, verzanding

| Ernst | Intensiteit | Omvang | Conditie | Risico/prioriteit |
|---|---|---|---|---|
| Serius | 2 | 3 | 2 | |

Verzadiging van voegwerk. Herstellen gelijktijdig met overig PO.

| Activiteit: | 2025 | Hvh | Totaal |
|---|---|---|---|
| Herstellen | | 1,00 pst | € 4.360 |

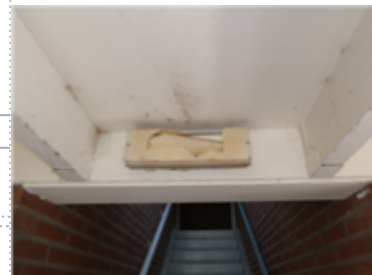
**6311 Elektra armaturen buiten LED**

E7SB01 Ontbrekende beschermkap of rooster

| Serieus | 3 | 1 | 1 | |

Afdekkap defect. Herstellen indien armaturen onder verantwoordelijkheid VvE vallen.

Herstellen (indien armaturen vallen binnen VvE)
