## Meerjarenonderhoudsplan

93461 • VVE Gebouwen Vechtstraat 13-15-17-19

Vechtstraat 13-15-17-19

Amsterdam

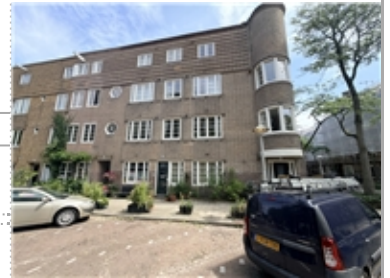
Voorgevel

**93461 • VVE Gebouwen Vechtstraat 13-15-17-19**  
**Vechtstraat 13-15-17-19 • Amsterdam**
**Conditie 5**
**4621 Buitenschilderwerk boeiboord hout dekkend**
**Tag**

B11SM07 Verpoederen

| Ernst | Intensiteit | Omvang | Conditie | Risico/prioriteit |
|---|---|---|---|---|
| Serieus | 3 | 5 | 5 | |

| Herstellen | | 1,00 pst | € 426 |
| Verftechnisch behandelen. | | | |

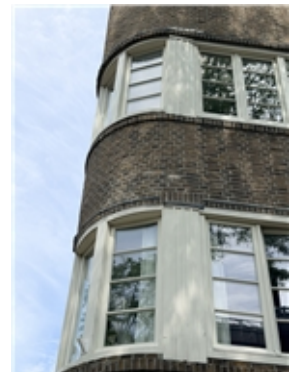
Voorzijde

**4631 Buitenschilderwerk kozijn en raam hout dekkend**
**Tag**

B11SM07 Verpoederen

| Ernst | Intensiteit | Omvang | Conditie | Risico/prioriteit |
|---|---|---|---|---|
| Serieus | 3 | 5 | 5 | |

| Herstellen | | 1,00 pst | € 16.169 |
| Verftechnisch behandelen. | | | |

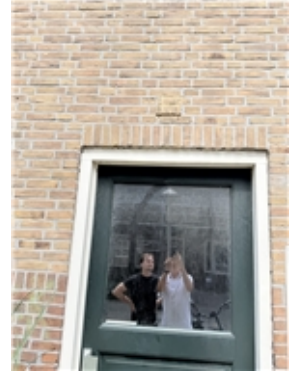
Nummer 19

**93461 • VVE Gebouwen Vechtstraat 13-15-17-19**  
**Vechtstraat 13-15-17-19 • Amsterdam**
**Conditie 4**
**9072 Huisnummers**
**Tag**

Ontbreken

| Ernst | Intensiteit | Omvang | Conditie | Risico/prioriteit |
|---|---|---|---|---|
| Ernstig | 3 | 3 | 4 | |

| Aanbrengen | | 1,00 pst | € 182 |
| Bovendeur kozijn nieuw huisnummer plaatje aanbrengen. | | | |

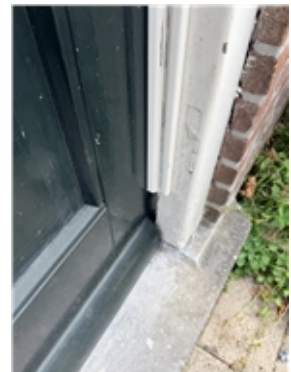
13

**Conditie 3**
**3120 Kozijn buiten hardhout**
**Tag**

B7EW01 Afdichting, manco

| Ernst | Intensiteit | Omvang | Conditie | Risico/prioriteit |
|---|---|---|---|---|
| Ernstig | 3 | 1 | 2 | |

| Herstellen | | 1,00 pst | € 363 |
| Herstellen gelijktijdig met buitenschilderwerk. | | | |

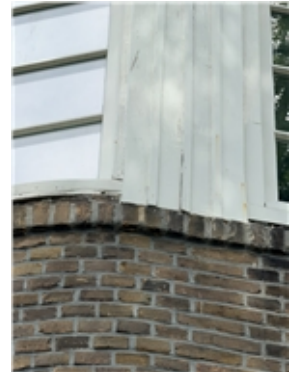
13-2

**3120 Kozijn buiten hardhout**

B7EM05 Houtrot

| Ernst | Intensiteit | Omvang | Conditie | Risico/prioriteit |
|---|---|---|---|---|
| Ernstig | 2 | 1 | 1 | |

| Herstellen | | 1,00 pst | € 3.025 |
| Herstellen houtrot gelijktijdig met buitenschilderwerk. | | | |

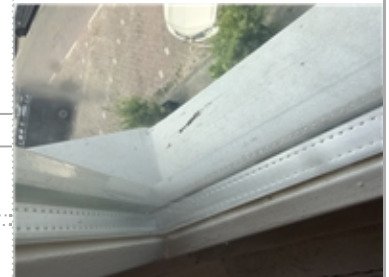
19-2

**3120 Kozijn buiten hardhout**

B7EM08 Scheuren in houten kozijn

| Ernst | Intensiteit | Omvang | Conditie | Risico/prioriteit |
|---|---|---|---|---|
| Ernstig | 2 | 1 | 1 | |

| Herstellen | | 1,00 pst | € 835 |
| Gelijktijdig met buitenschilderwerk herstellen. | | | |

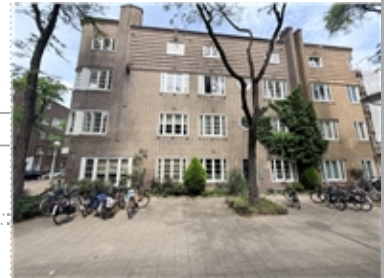
Nummer 19

**2110 Gevelconstructie metselwerk**

B2SB01 Aantasting afwerklaag

| Ernst | Intensiteit | Omvang | Conditie | Risico/prioriteit |
|---|---|---|---|---|
| Serieus | 2 | 1 | 1 | |

| Verwijderen | | 1,00 pst | € 908 |
| Verwijderen klimplant in verband met beschadigingen ondergrond. Gelijktijdig met buitenschilderwerk. | | | |

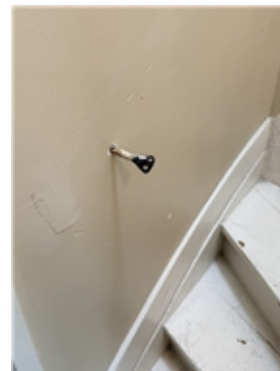
19

**93461 - Trap • VVE Gebouwen Vechtstraat 13-15-17-19**  
**Vechtstraat 13-15-17-19 • Amsterdam**
**Conditie 3**
**3431 Binnentrapleuning hout**
**Tag**

B4EB02 Losstaande of instabiele leuningen, balustrades en hekwerken

| Ernst | Intensiteit | Omvang | Conditie | Risico/prioriteit |
|---|---|---|---|---|
| Ernstig | 3 | 2 | 3 | |

| Trapleuning ontbreekt. | | | |

| Herstellen | 1,00 | pst | € 484 |

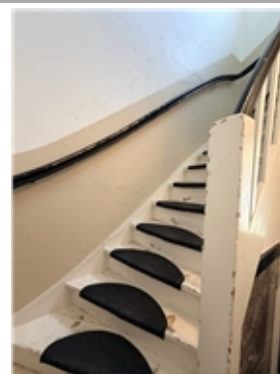
Alle trappenhuizen

**4624 Binnenschilderwerk trap hout dekkend**
**Tag**

B11SM01 Beschadiging

| Ernst | Intensiteit | Omvang | Conditie | Risico/prioriteit |
|---|---|---|---|---|
| Serius | 2 | 4 | 3 | |

| Herstellen | 1,00 | pst | € 1.764 |
| Scheuren afdichten en opnieuw schilderen. | | | |

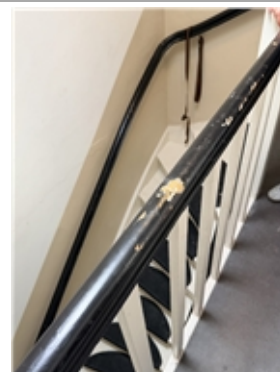
Plaatselijk

**Conditie 1**
**4634 Binnenschilderwerk hek hout dekkend**
**Tag**

B11SM01 Beschadiging

| Ernst | Intensiteit | Omvang | Conditie | Risico/prioriteit |
|---|---|---|---|---|
| Serius | 2 | 2 | 1 | |

| Herstellen | 1,00 | pst | € 3.020 |
| Herstellen gelijktijdig met schilderwerk. | | | |
