# Meerjarenonderhoudsplan

91154-2024 • VvE Meppelweg 801-883

Meppelweg 819

Den Haag

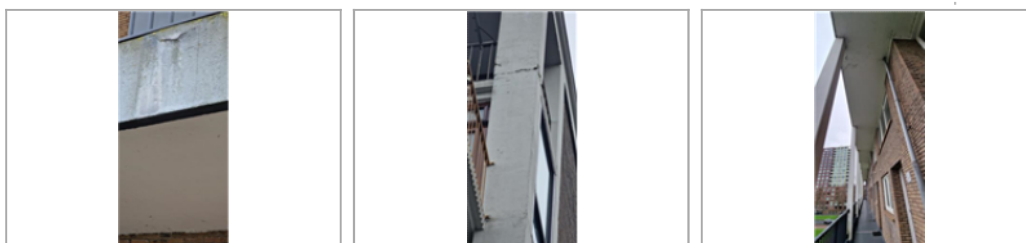
### 9999 Betonreparatie (stelpost)

Diverse plaatsen voor-, achter- en zijgevels

Betonschade, corrosie en scheurvorming door roestende wapening

| Herstellen | | 1,00 pst | € 7.865 |
| Beton herstel samen met het schilderwerk uitvoeren | | | |
