Antony Hussi 17TVDO02 antony.hussi@gmail.com 045 895 7010 Harjoitus 6 1 (4)

Käytettävyystesti, Action Camera H9

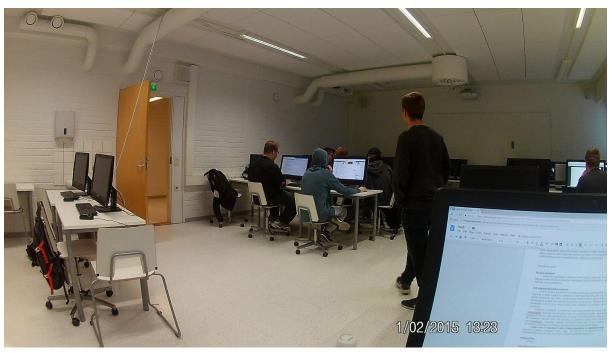
Otettiin 5Mpix (wide) kuva, kuvanlaatu näyttää olevan kohtalainen ensisilmäyksellä, sekä väritasapaino on hyvä.

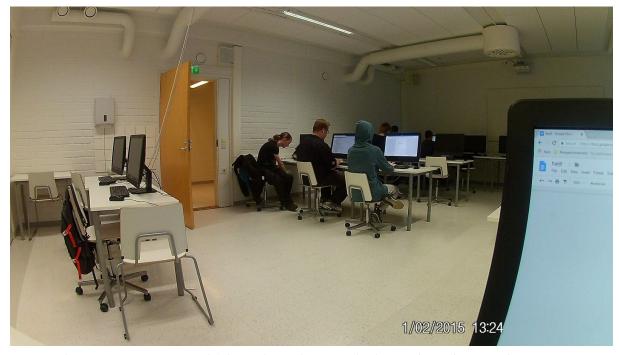
Kuvanlaatu testattiin 5Mpix ja 12Mpix kuva asetuksilla ja oletusasetuksia käytettiin kuville, artikkelin testikuvat löytyvät upotettuna. Kuvanlaadultaan 5Mpix on ylivoimaisempi parempi kuin 12Mpix:in kuvalla sekä värien tasapaino on tasapainossa. Isommalla kuvalla on havaittavissa heikompi väritasapaino sekä musta näyttää enemmän harmaammalta kuin 5Mpix:in kuvalla. Lisäksi artefakteja esiintyy isommalla kuvalla.

Seuraavaksi otettiin 12MPix (wide) kuva, kuvanlaatu on heikompi kuin 5Mpix:in kuvassa ja musta on selvästi harmaampi sekä näyttäis olevan artefakteja.
