Antony Hussi 17TVDO02 antony.hussi@gmail.com 045 895 7010 Harjoitus7 1(4)

Käytettävyystesti, Action Camera H9

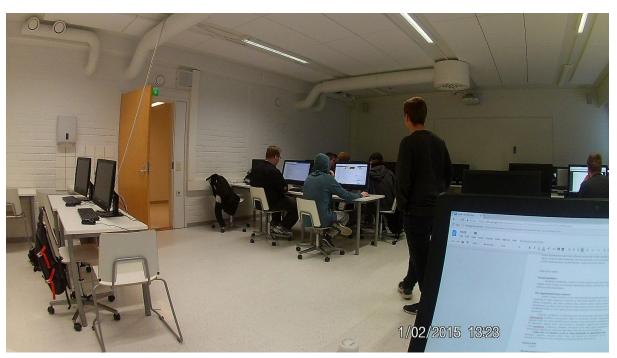
Kuvanlaatu testattiin 5Mpix ja 12Mpix kuva asetuksilla ja oletusasetuksia käytettiin kuville, artikkelin testikuvat löytyvät upotettuna. Kuvanlaadultaan 5Mpix on ylivoimaisempi parempi kuin 12Mpix:in kuvalla sekä värien tasapaino on tasapainossa. Isommalla kuvalla on havaittavissa heikompi väritasapaino sekä musta näyttää enemmän harmaammalta kuin 5Mpix:in kuvalla. Lisäksi artefakteja esiintyy isommalla kuvalla.

Otettiin 5Mpix (wide) kuva, kuvanlaatu näyttää olevan kohtalainen ensisilmäyksellä, sekä väritasapaino on hyvä.

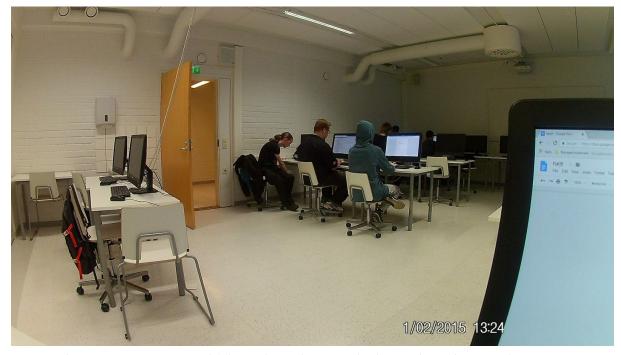
Seuraavaksi otettiin 12MPix (wide) kuva, kuvanlaatu on heikompi kuin 5Mpix:in kuvassa ja musta on selvästi harmaampi sekä näyttäis olevan artefakteja.
