# **Planta fotovoltaica para autoconsumo en centro de distribución en la comuna de San Bernardo**

## **Equipo N° 8**

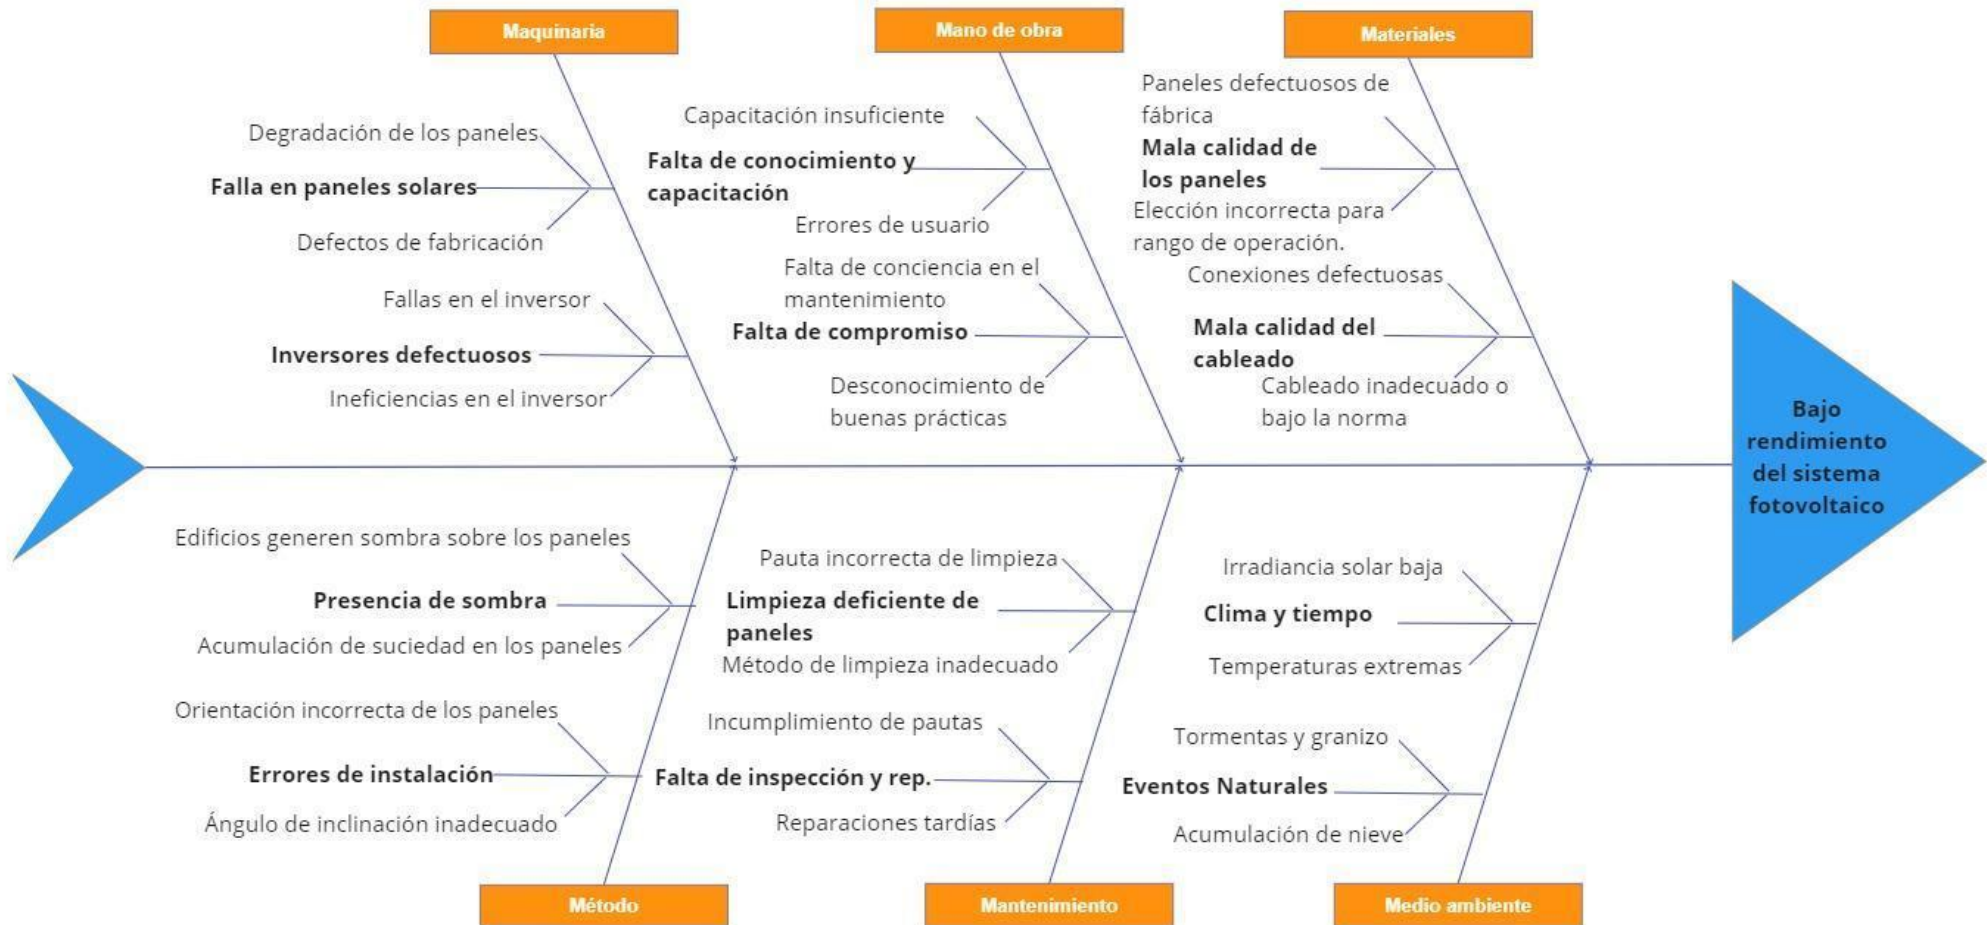
### Taller 3. Diagrama de Ishikawa

**Bajo rendimiento del sistema fotovoltaico**

- Degradación de los paneles
- Falla en paneles solares**
- Defectos de fabricación
- Fallas en el inversor
- ★ **Inversores defectuosos**
- Ineficiencias en el inversor
- Edificios generen sombra sobre los paneles
- Presencia de sombra**
- Acumulación de suciedad en los paneles
- Orientación incorrecta de los paneles
- ★ **Errores de instalación**
- Ángulo de inclinación inadecuado

- Capacitación insuficiente
- Falta de conocimiento y capacitación**
- Errores de usuario
- Falta de conciencia en el mantenimiento
- Falta de compromiso**
- Desconocimiento de buenas prácticas
- Pauta incorrecta de limpieza
- ★ **Limpieza deficiente de paneles**
- Método de limpieza inadecuado
- Incumplimiento de pautas
- Falta de inspección y rep.**
- Reparaciones tardías

- Paneles defectuosos de fábrica
- Mala calidad de los paneles**
- Elección incorrecta para rango de operación.
- Conexiones defectuosas
- Mala calidad del cableado**
- Cableado inadecuado o bajo la norma
- Irradiancia solar baja
- Clima y tiempo**
- Temperaturas extremas
- Tormentas y granizo
- Eventos Naturales**
- Acumulación de nieve
