## DATOS DEL CLIENTE Y VEHÍCULO

| Vehículo | CITROEN C5 AIRCROSS |
| Placa | P3N-346 |

## DIAGNÓSTICO

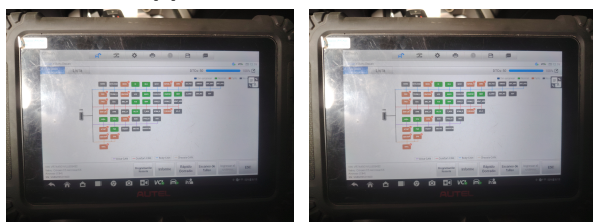
### Fotos de la fase (2):

Aceite de caja automática degradado sistema de arranque demora y circuitos eléctricos en varios módulos

Afinamiento electrónico completo con limpieza de inyectores con carbón zapo, cambio de filtro de aceite de caja automática y aceite de la caja limpieza de todos los módulos
