# Auditoría de Riesgo Vial

## La Trampa Oculta de Los Perales

Diagnóstico de seguridad, marco legal y exigencia de restitución del espacio público ante intervención incoclusa.

[ESTADO: ACCIÓN URGENTE] [UBICACIÓN: Sector Los Perales y Aníbal Pinto, La Serena] [ENTIDAD INVOLUCRADA: Aguas del Valle]

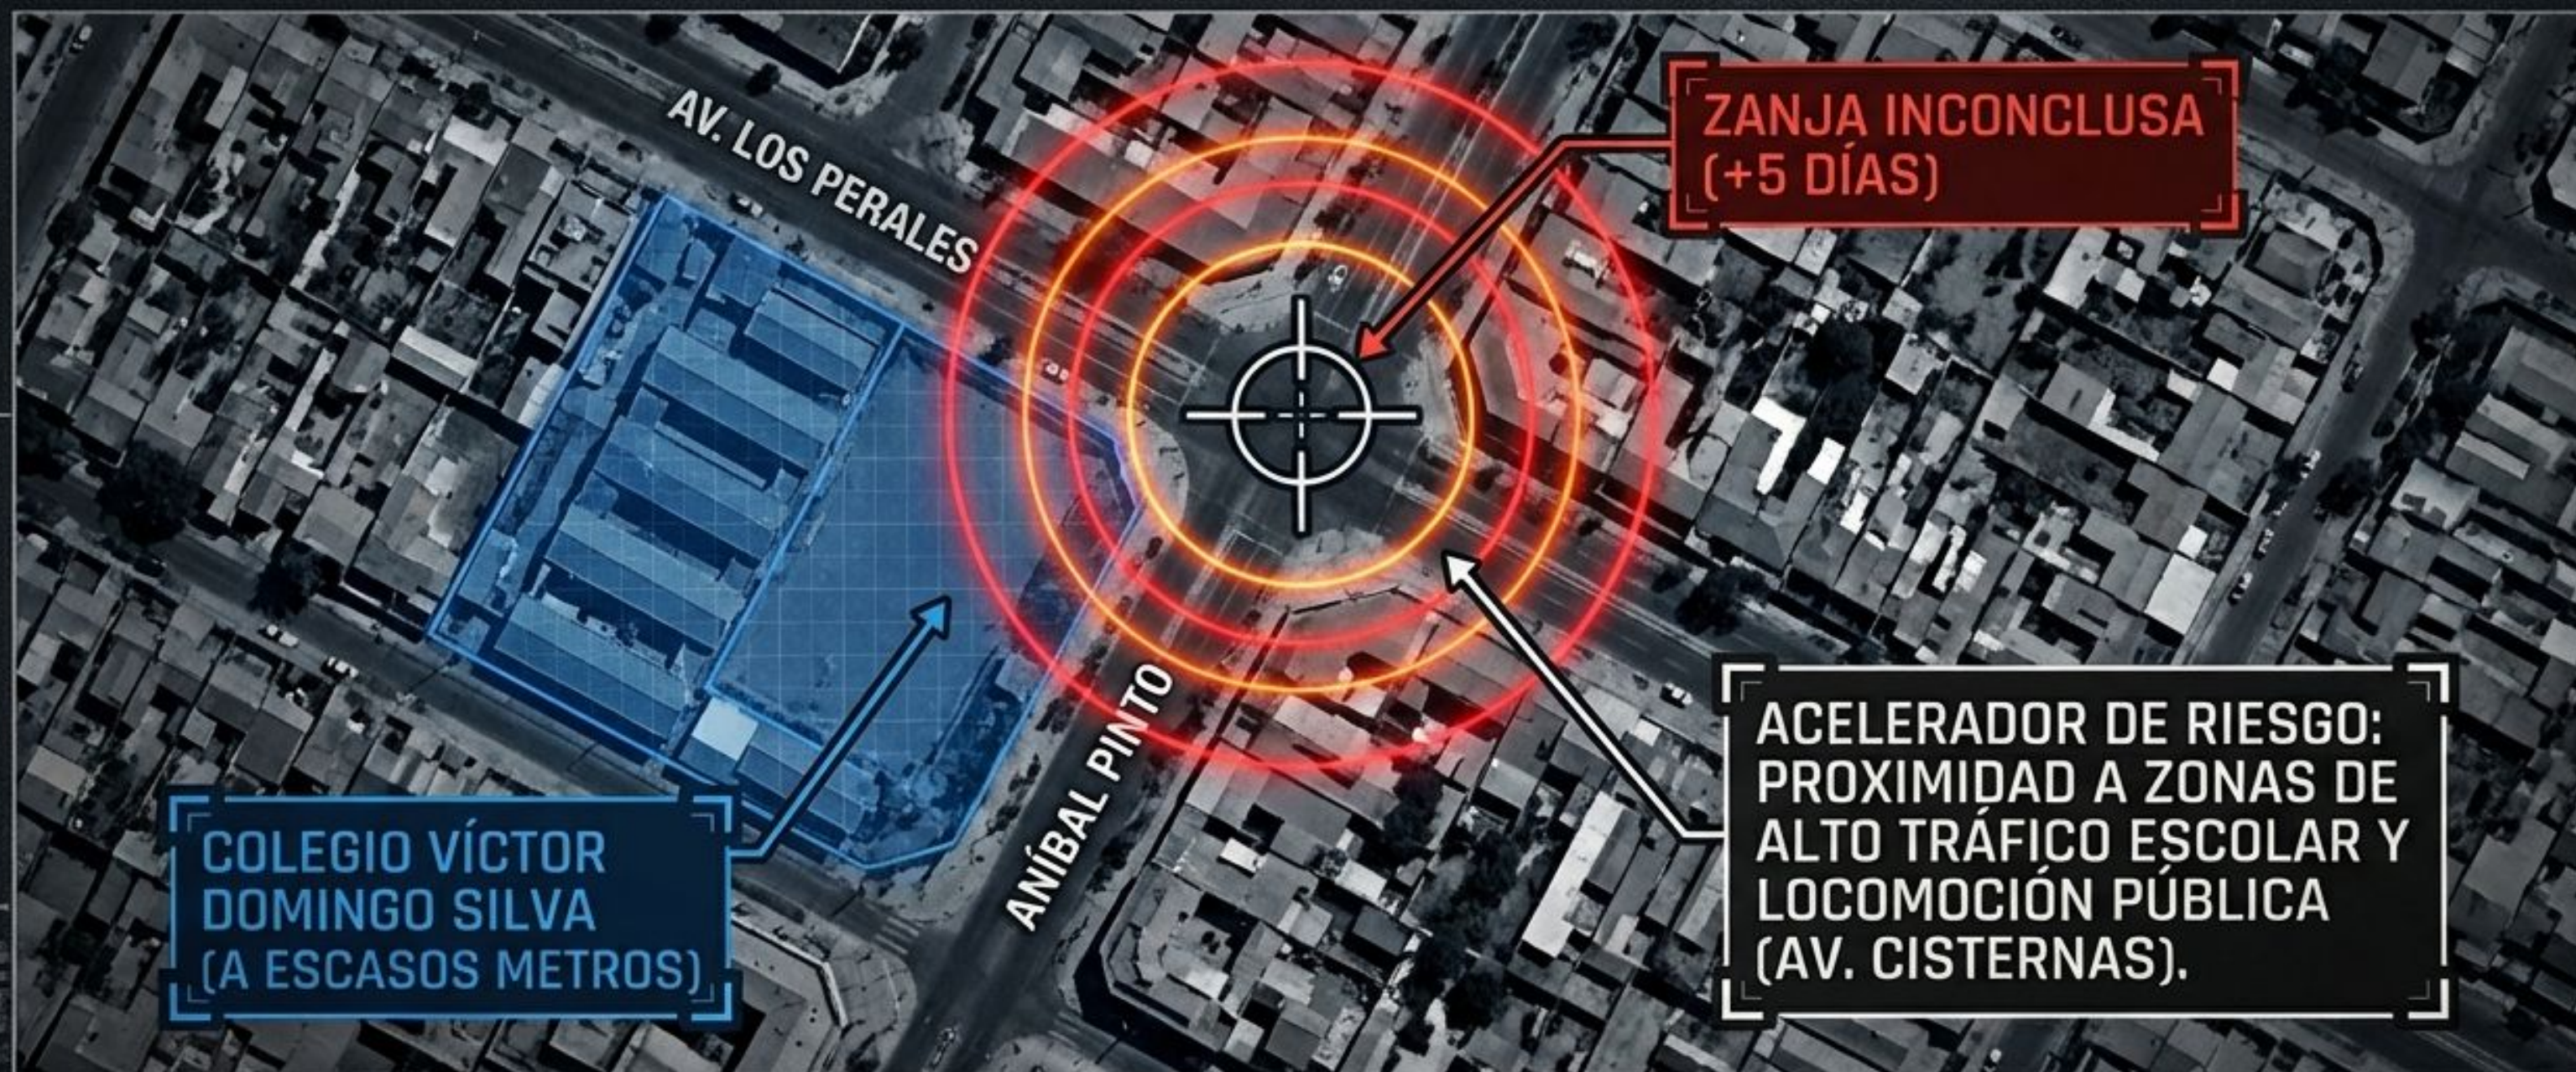
# ZONA CERO: LOS PERALES Y ANÍBAL PINTO

ZANJA INCONCLUSA  
(+5 DÍAS)

COLEGIO VÍCTOR  
DOMINGO SILVA  
(A ESCASOS METROS)

ACELERADOR DE RIESGO:  
PROXIMIDAD A ZONAS DE  
ALTO TRÁFICO ESCOLAR Y  
LOCOMOCIÓN PÚBLICA  
(AV. CISTERNAS).

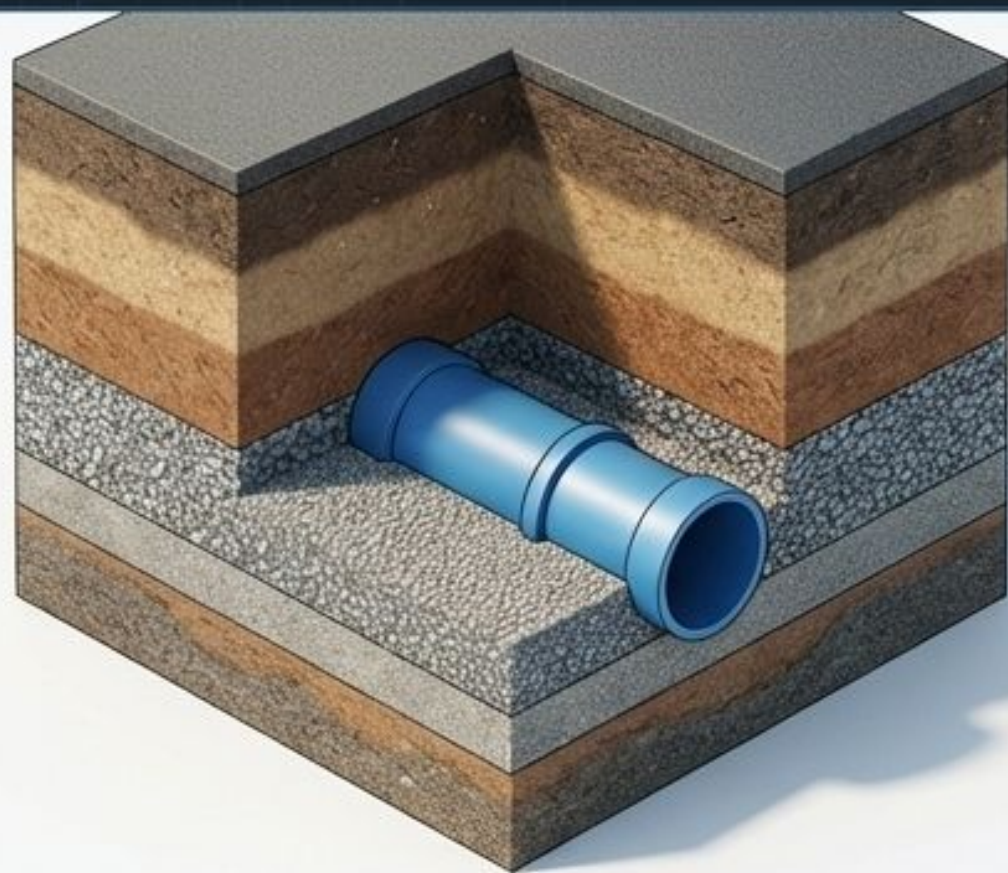
**EMERGENCIA SUBTERRÁNEA MITIGADA (100%)**

Agradecemos la rápida respuesta de Aguas del Valle ante la rotura de la matriz. El flujo de agua fue controlado.

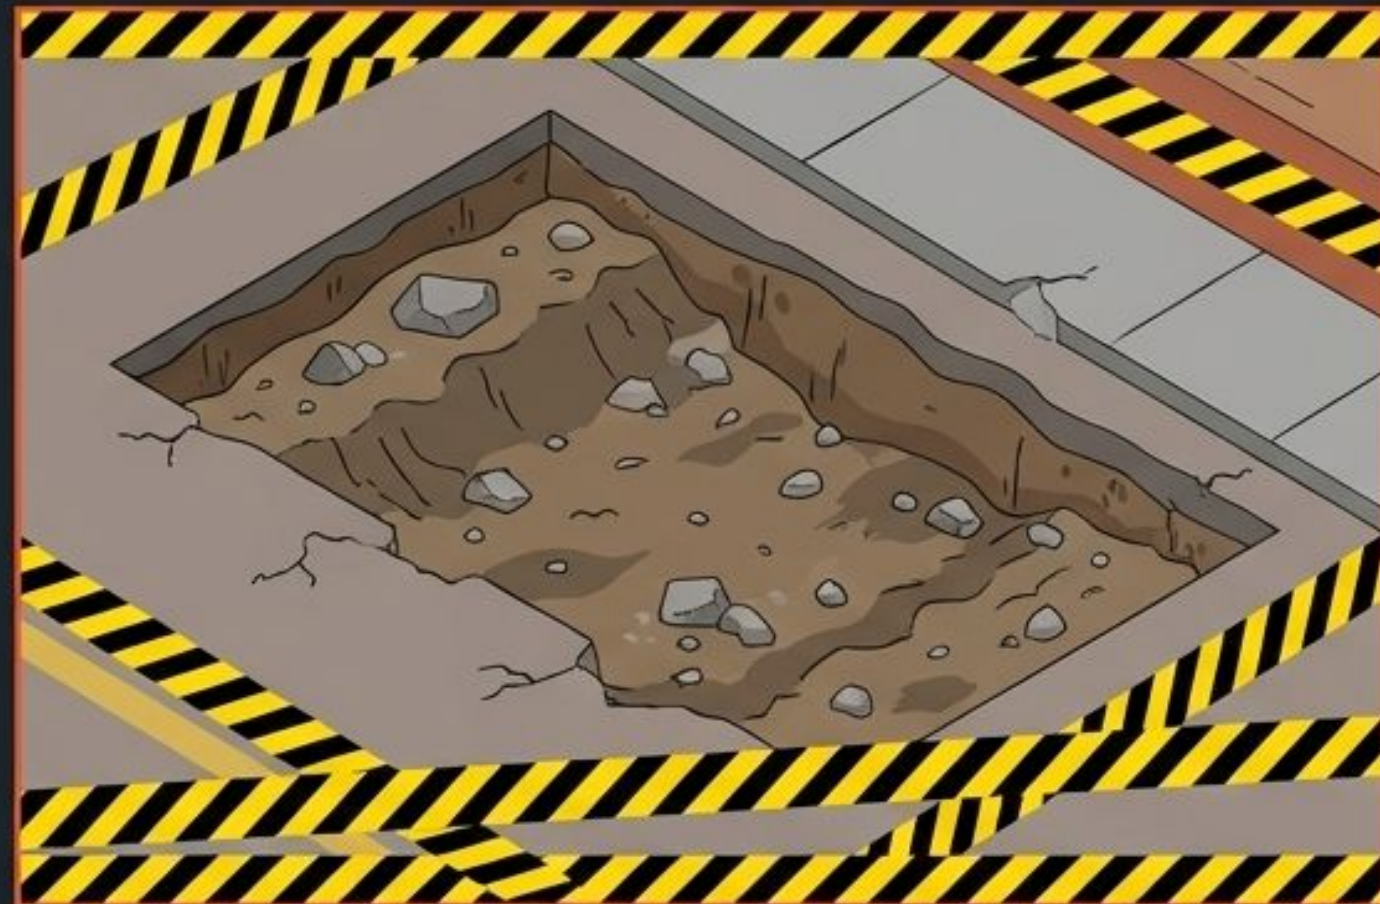
**SEGURIDAD DE CALZADA (0%)**

El trabajo urbano está pendiente. La zanja se relleno únicamente con tierra y piedras sueltas por más de 5 días, dejando una herida abierta en la vía pública.

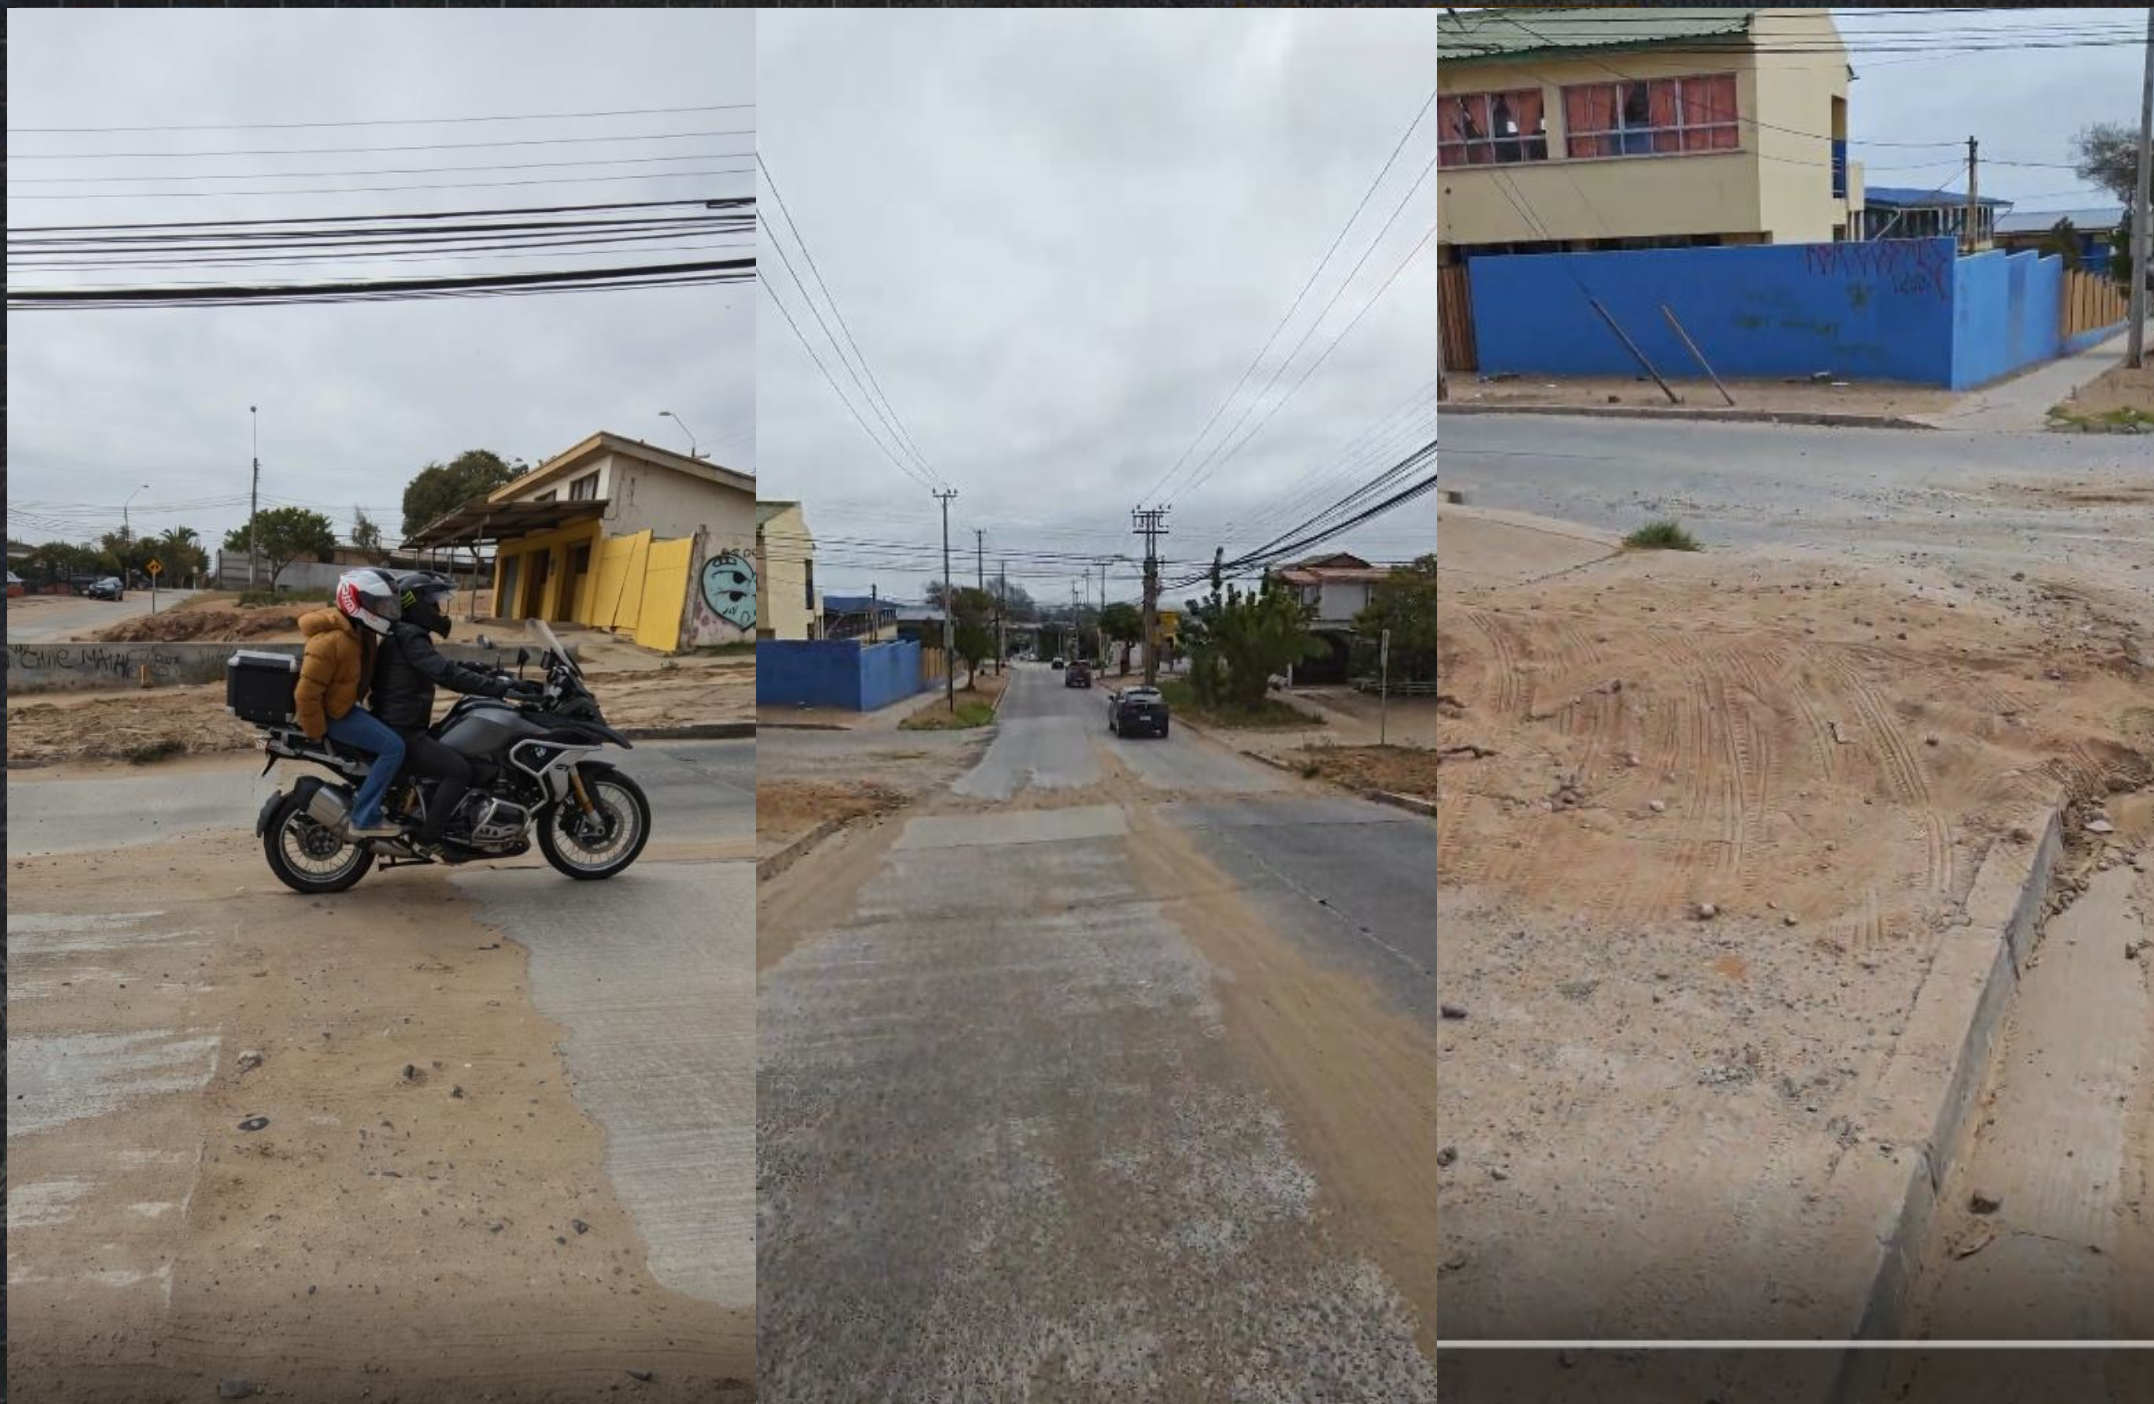
La realidad física del corte. Un borde afilado de hormigón expuesto tras la compactación de la tierra por el paso vehicular.

Fragmentos de roca de gran tamaño esparcidos sin adhesión al suelo, actuando como elementos móviles sobre la vía.

Degradación inmediata del aire; una capa constante de polvo que contamina el entorno respiratorio y ensucia los hogares colindantes de forma ininterrumpida.

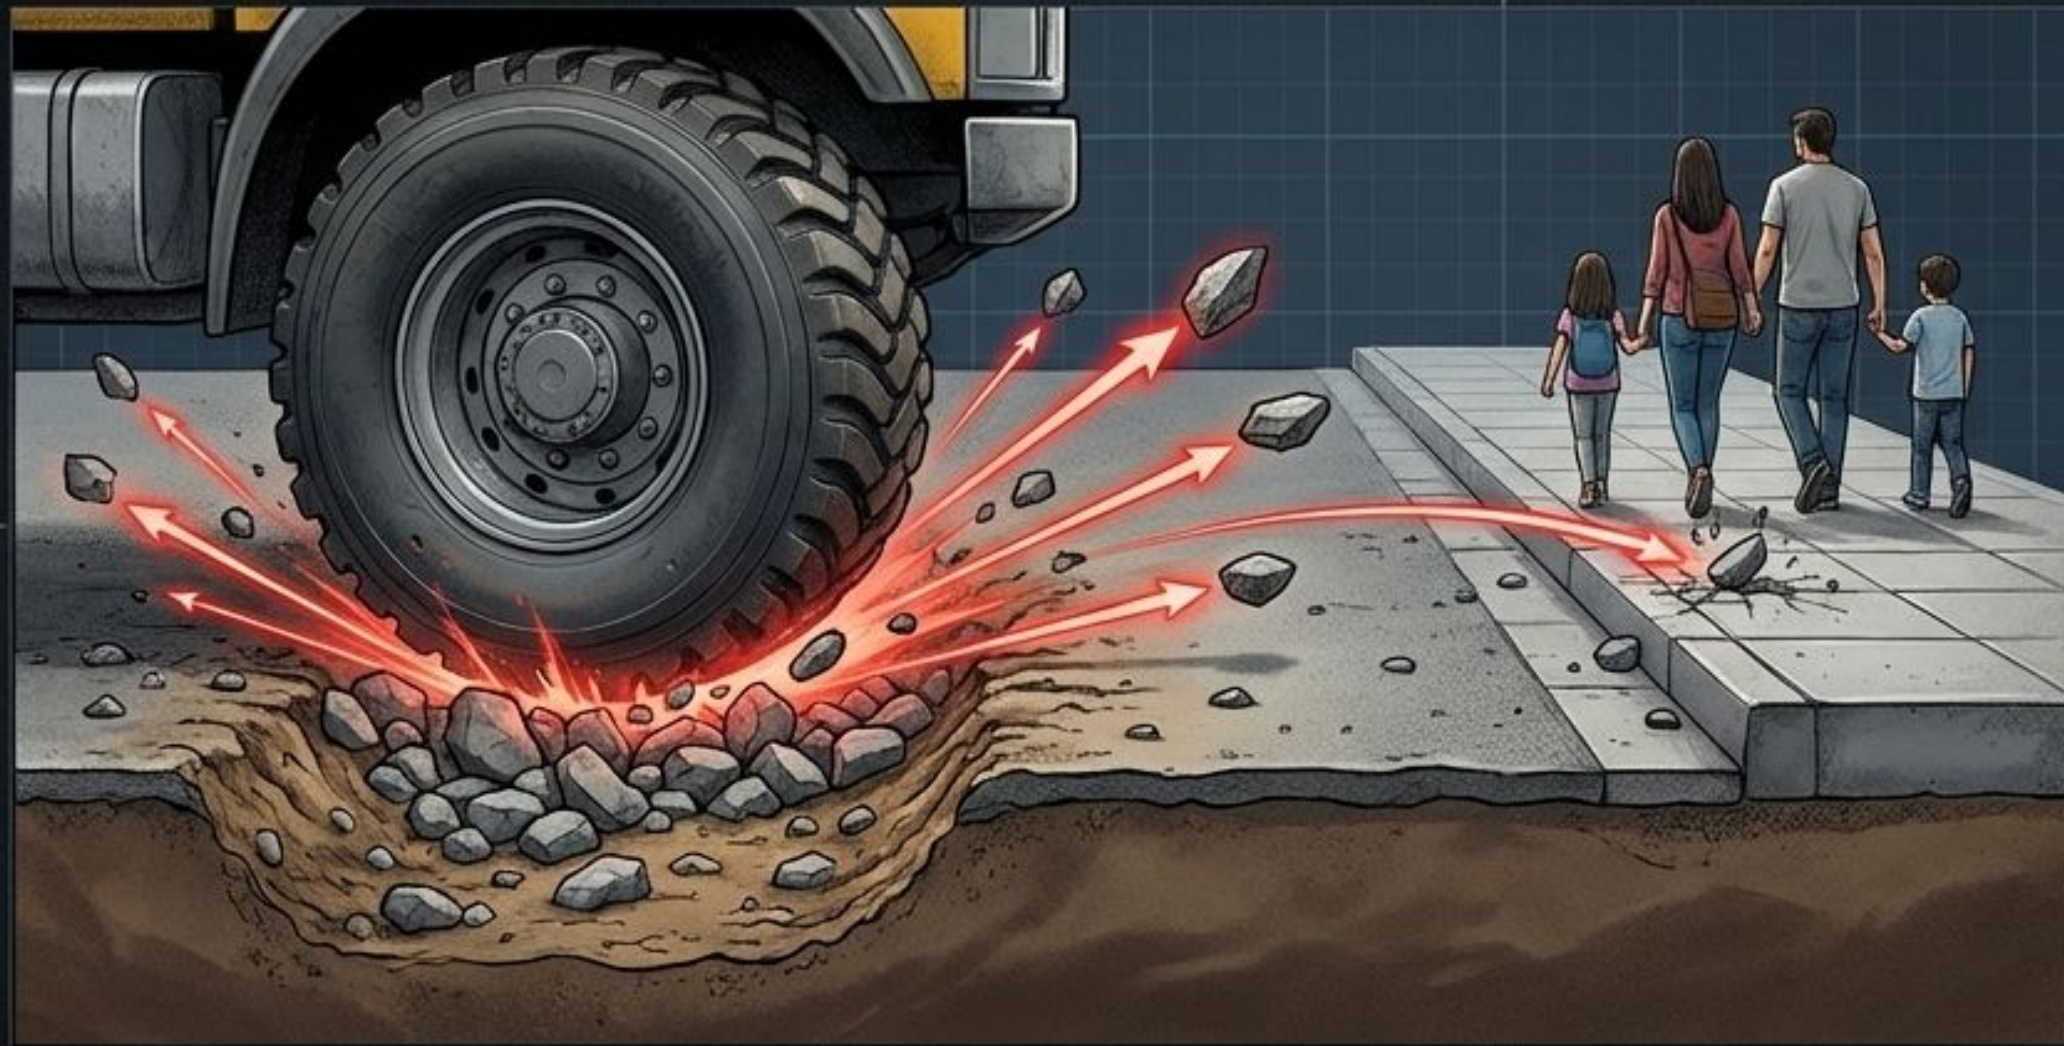
# Dinámica de Riesgo I: El Efecto Proyectil

- Las piedras inestables son sometidas a la inmensa presión y tracción de los neumáticos de vehículos pesados y furgones.
- Al salir eyectadas a alta velocidad, estas rocas cruzan el espacio vehicular y se proyectan directamente hacia la vereda.
- Impacto Crítico: Familias, transeúntes y escolares que caminan normalmente por la acera hacia Av. Cisternas quedan completamente expuestos a impactos físicos severos.

**Un camino de tierra en zona urbana no es solo un bache; es una amenaza cinética activa.**

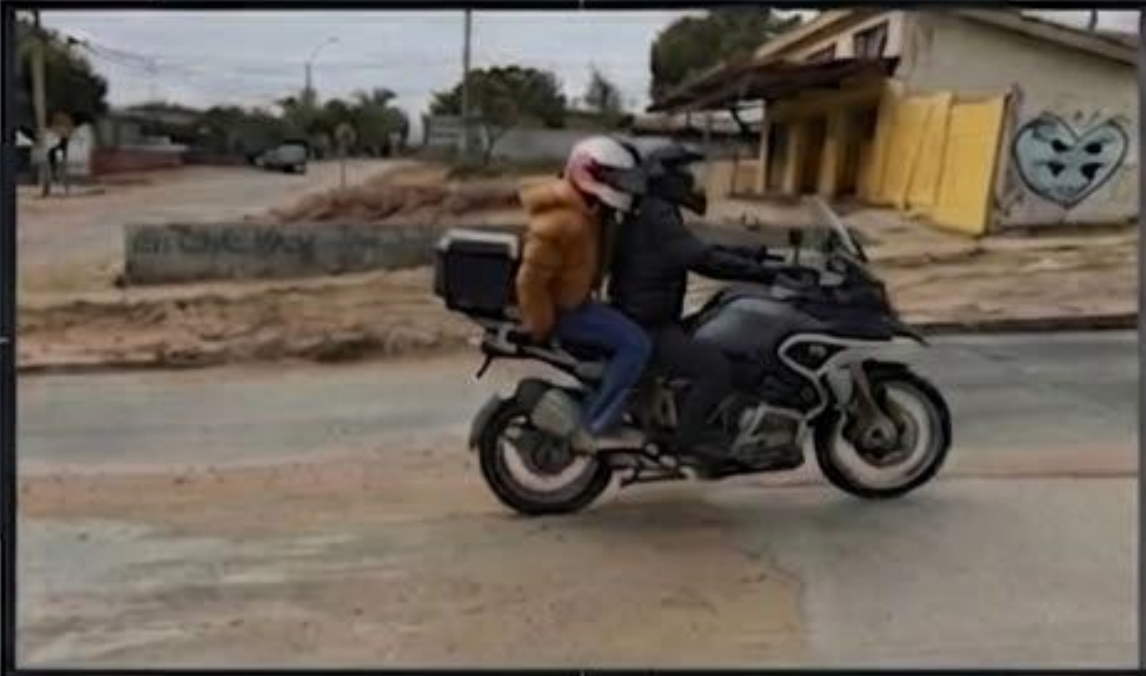
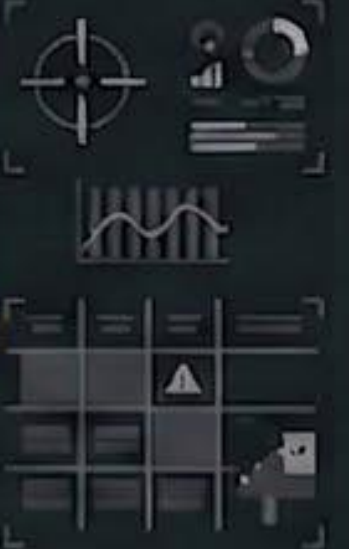
## A. Riesgo de Caída Inminente (Motociclistas y Ciclistas)

La tierra inestable y las piedras sueltas provocan pérdida total de tracción, convirtiendo la zanja en una trampa de caídas graves para vehículos de dos ruedas.

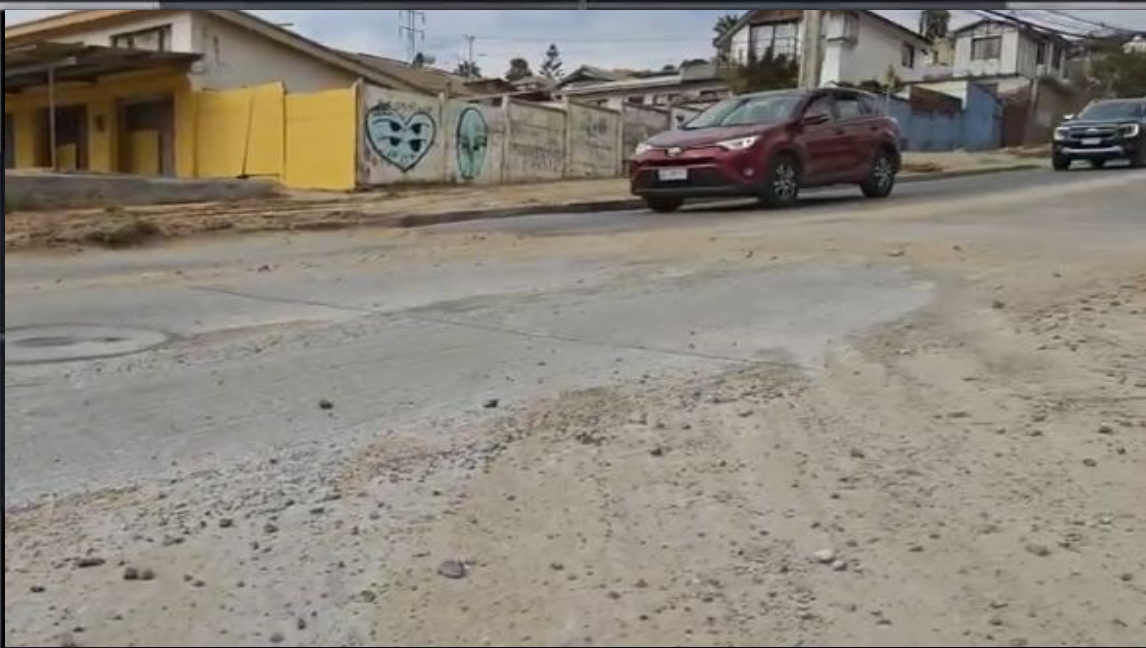
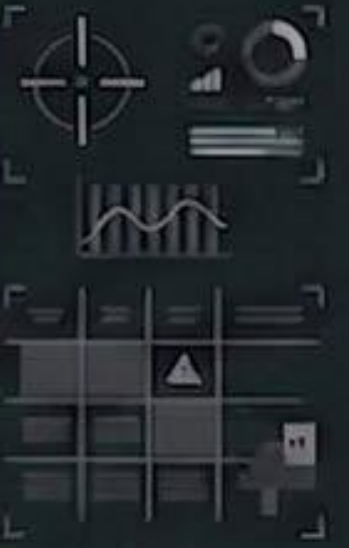
## B. Daño Mecánico Severo (Vehículos)

El paso de vehículos sobre las piedras sueltas puede proyectarlas a gran velocidad, poniendo en peligro a peatones y otros vehículos cercanos, causando lesiones o daños materiales graves.

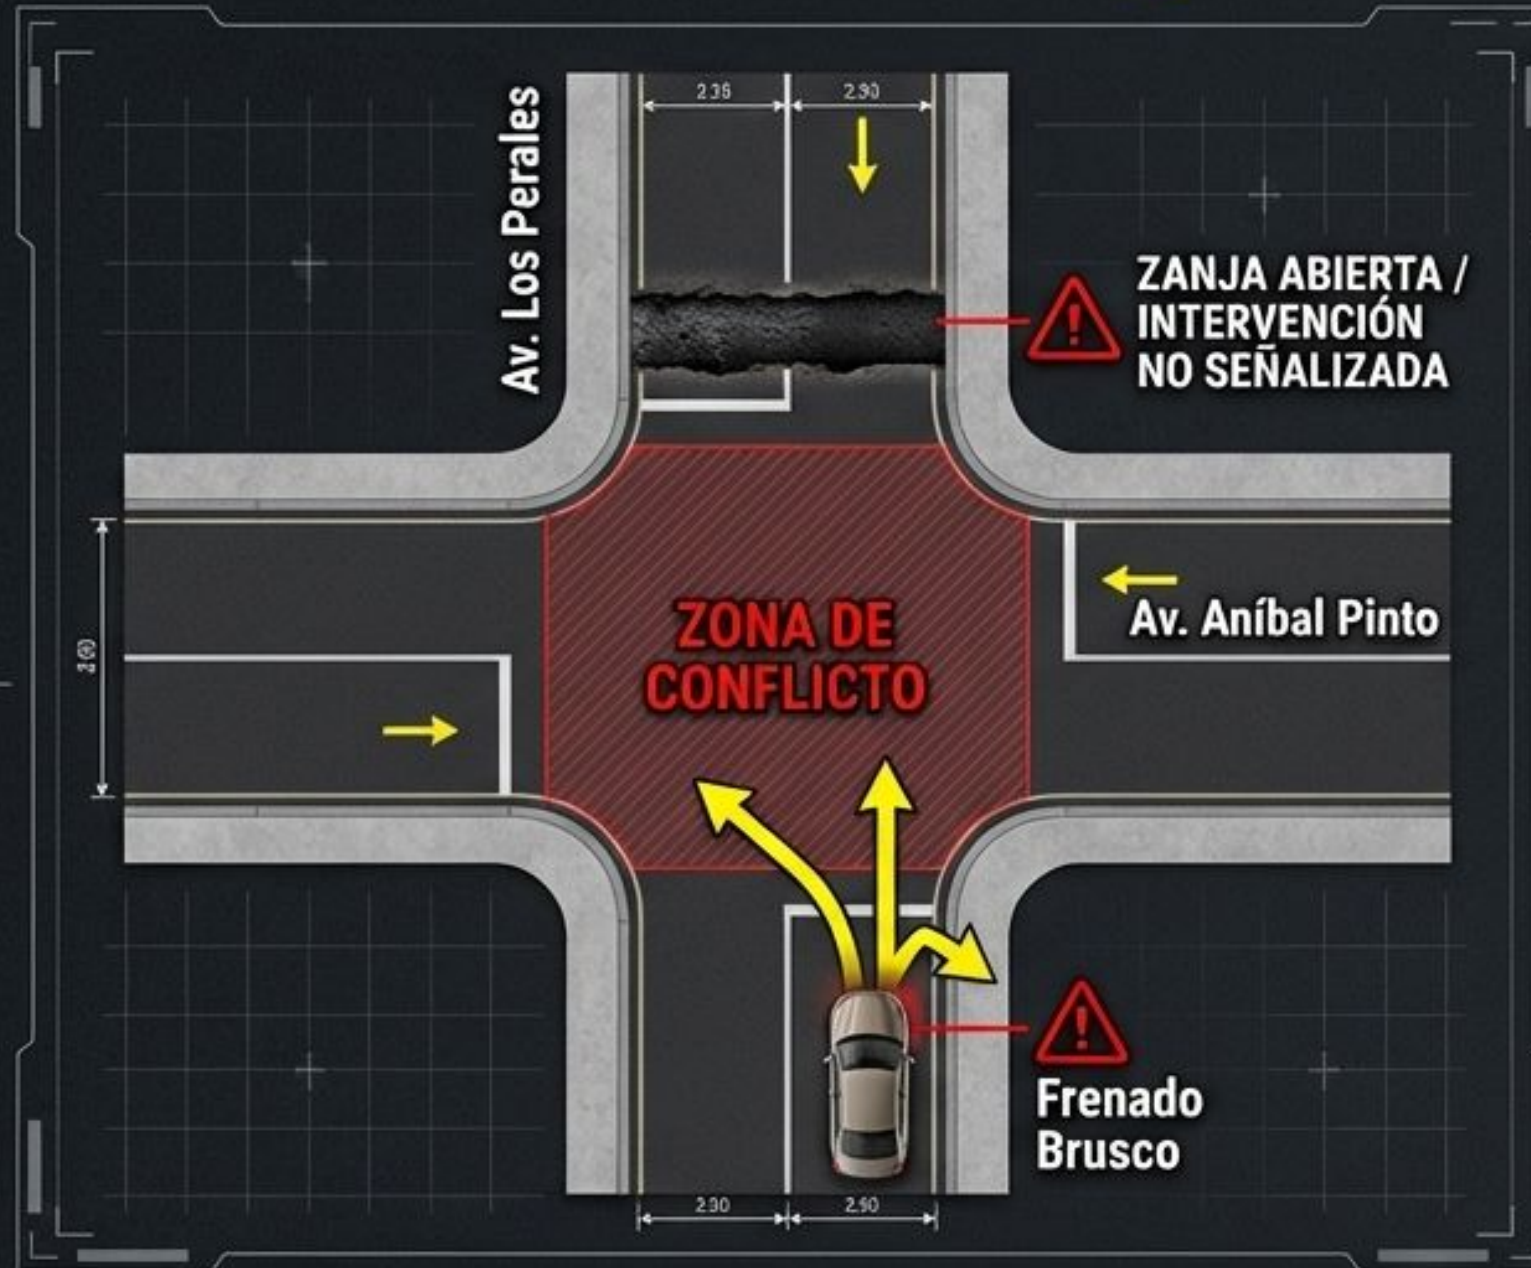
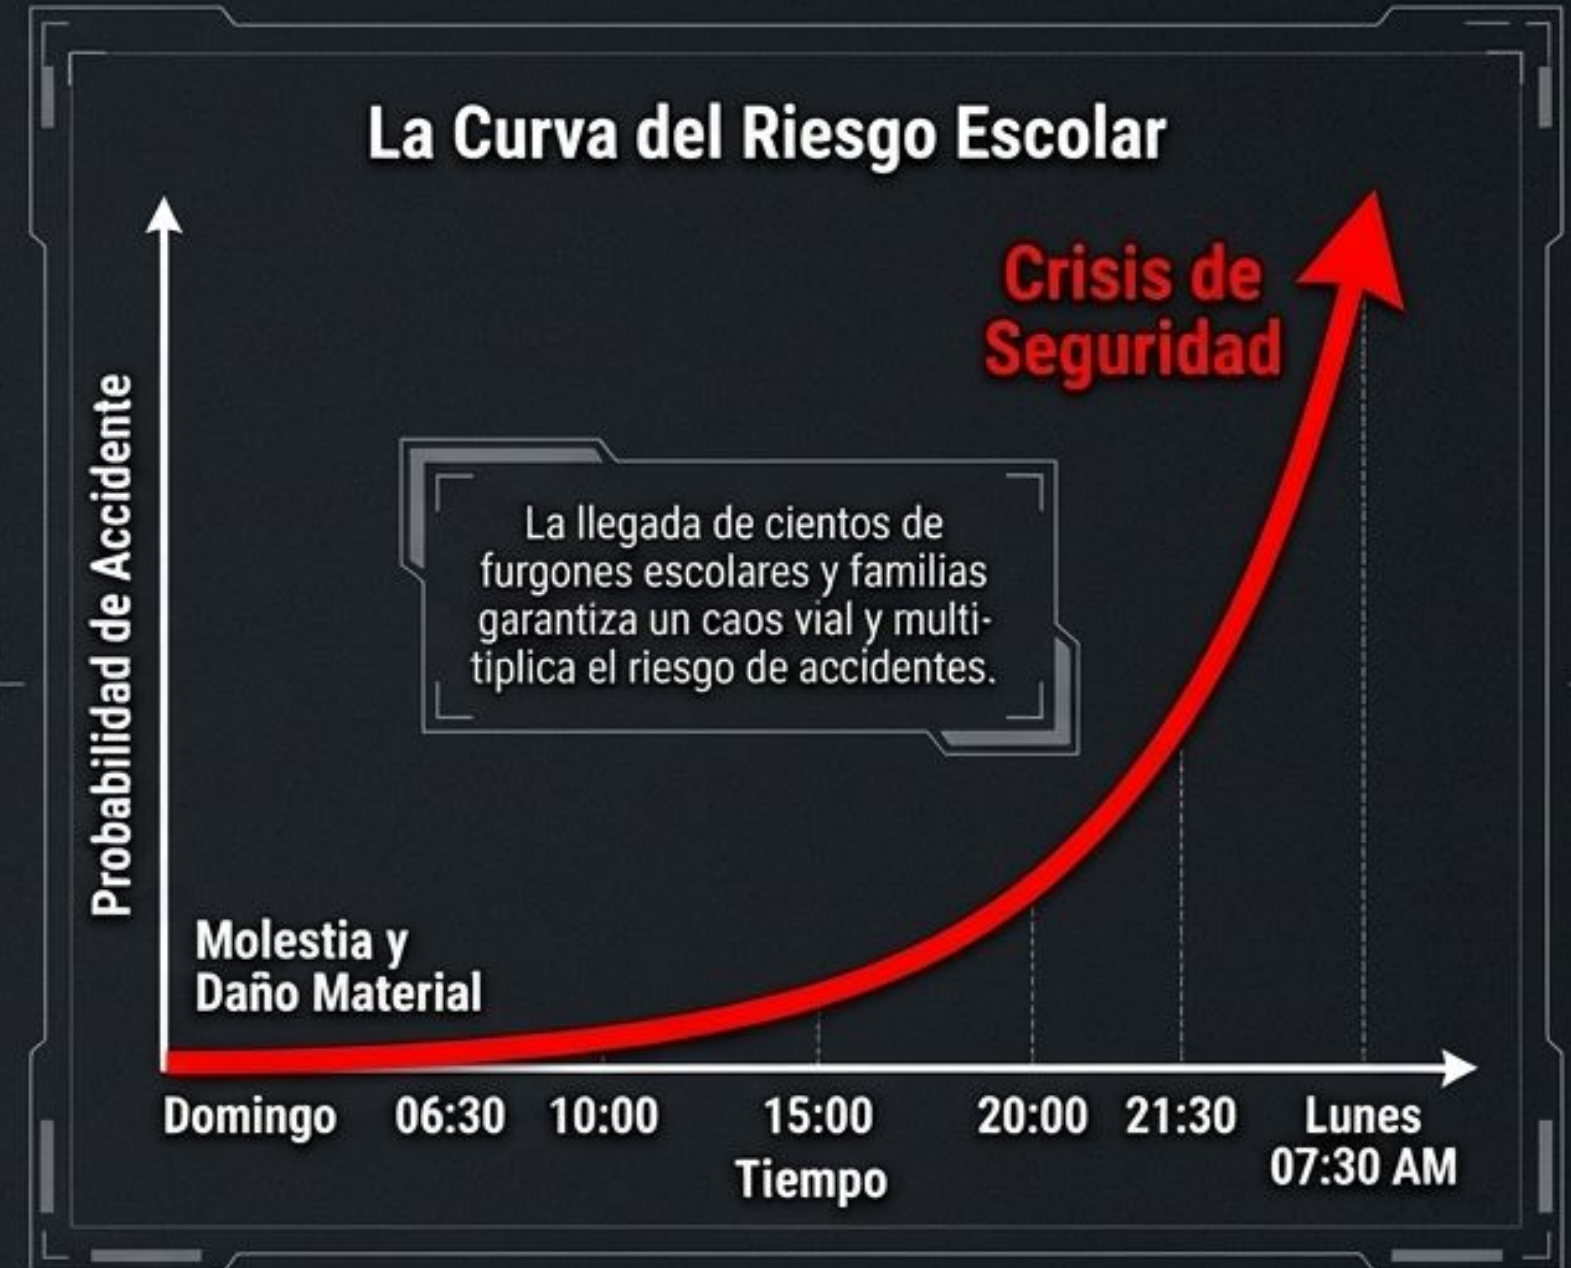
# El Acelerador de Riesgo: Cuello de botella en el Lunes Escolar

**La variable del flujo escolar agota el tiempo de tolerancia.  
Mitigación inmediata requerida.**
