Адкрытае акцыянернае таварыства  
«БЕЛАЗ» – кіруючая кампанія  
холдынгу «БЕЛАЗ-ХОЛДЫНГ»  
(ААТ «БЕЛАЗ» –  
кіруючая кампанія холдынгу  
«БЕЛАЗ-ХОЛДЫНГ»)

С.Д. Д.В. М.В. № 430-63/856  
на № 10.4/682 от 15.05.2016

О секциях резисторов УВТР

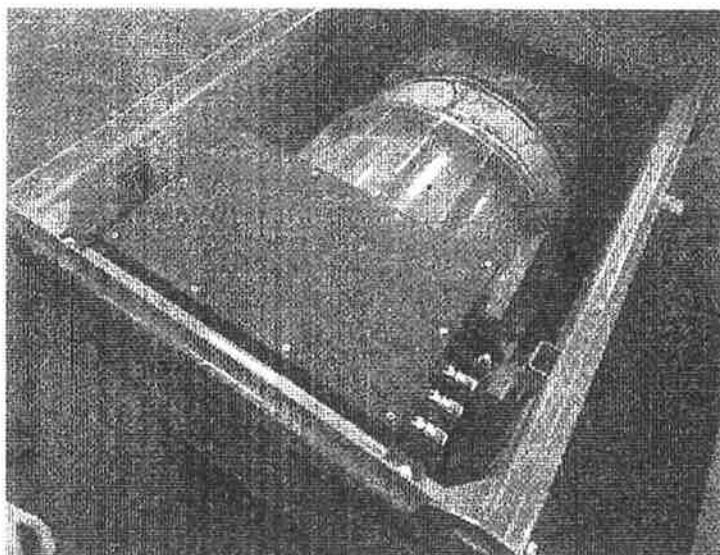
3. В связи с тем, что старые секции имеют большую длину ленты фехральной из-за чего при перегреве имеются случаи спекания лент между собой были внесены изменения в конструкцию: секция резисторов разделена на 2 части, добавлены дополнительное крепление лент.
