| ООО «Горная Евразия» | | | АО «Полюс Магадан» |
| Изготовитель оборудования: NHL | | | NTE 200 |
| Агрегат | Нагнетатель (Электродвигатель УВТР) | | |
| Модель агрегата | 5GY19L8 | | Жалобы/Неисправность:<br><br>Интенсивное искрение/Неисправность щеточно-коллекторного узла электродвигателя обдува УВТР |

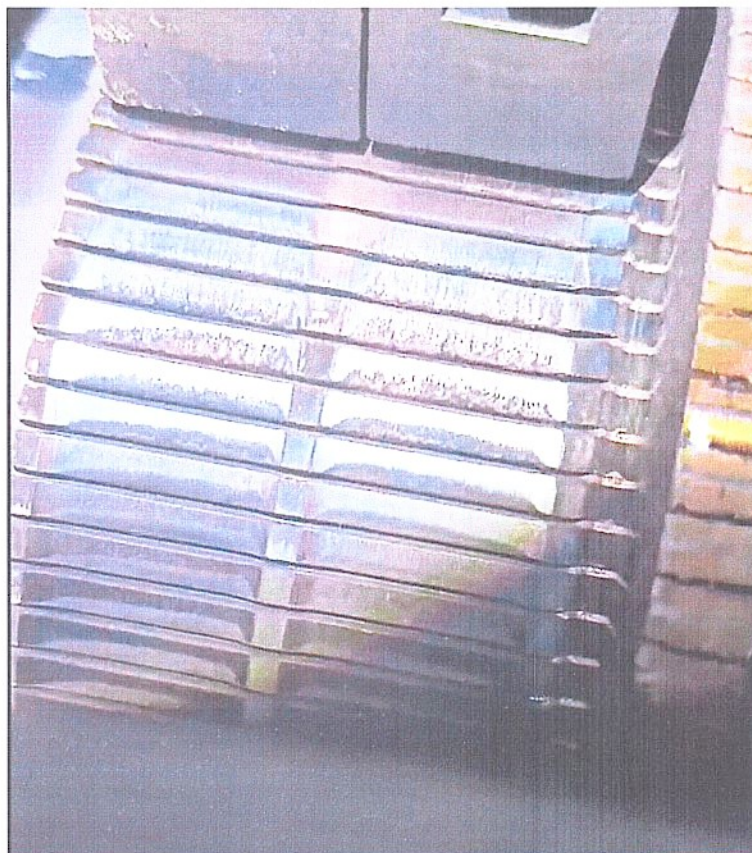
Специалистами на месте выполнен осмотр коллектора электродвигателя.

На коллекторе обнаружены следы электроэрозии.

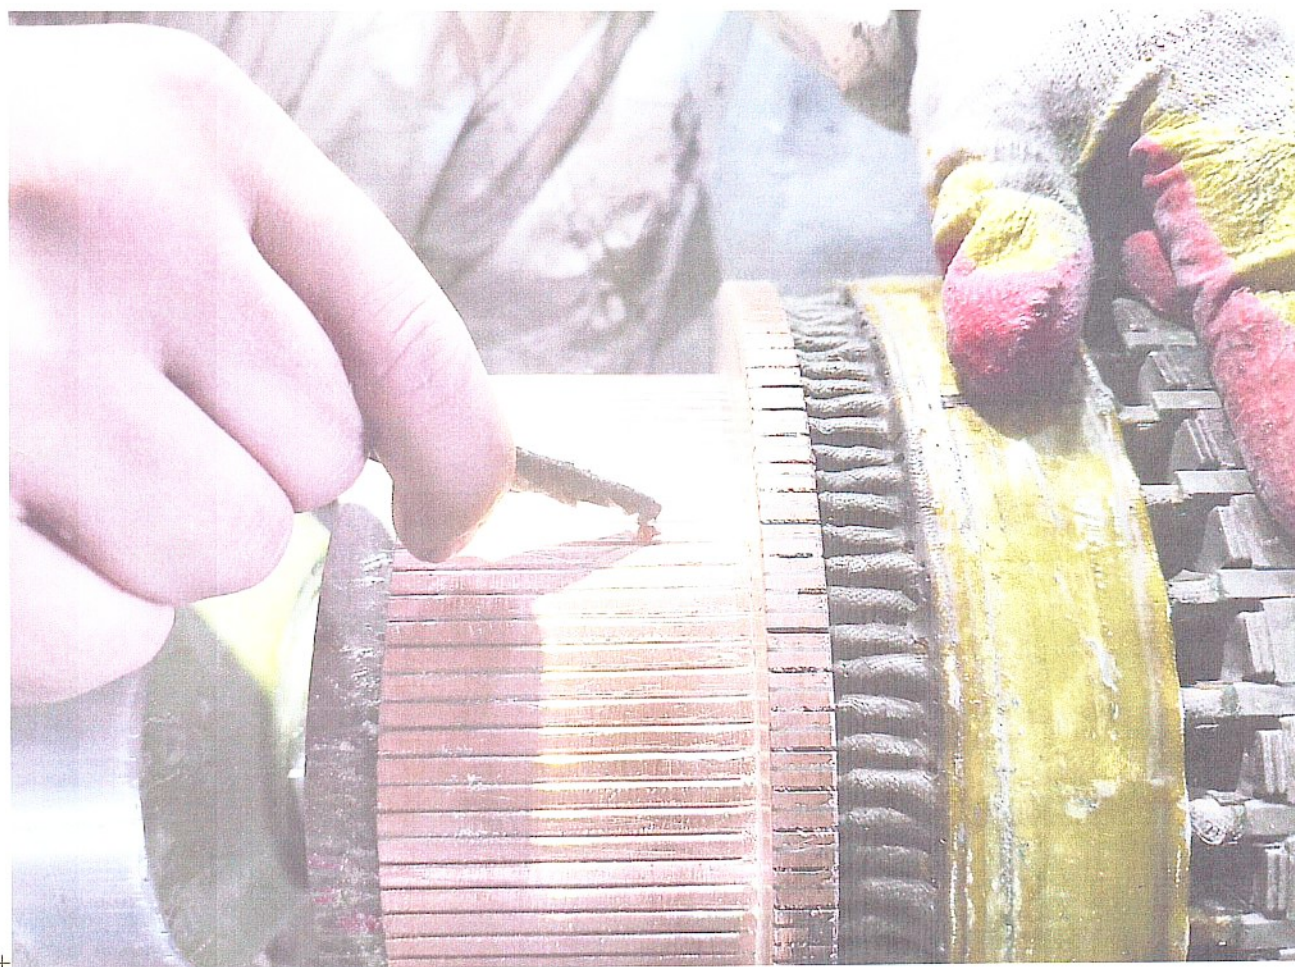
Продороживание межламельной изоляции коллектора
