# ТЕХНИЧЕСКИЙ ОТЧЁТ

## Анализ причин массового износа клапанного механизма

ДВС Cummins QSK50 / Автосамосвалы NTE200  
АО «Полюс Магадан»

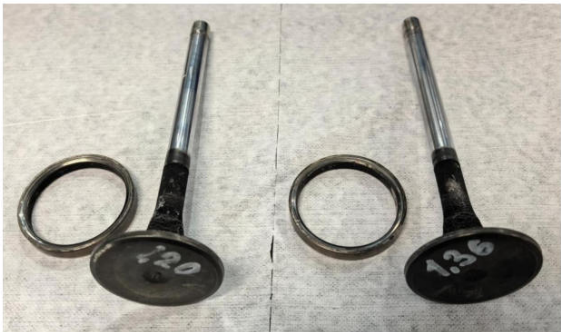
Рис. 1 — Макроскопический вид изношенных клапанов (ДВС 33232926, 15 126 м/ч)

- ESN: 33232926
- Название неисправной детали: Клапан/Седло Клапана
- Артикул: 3088389/3086192
- Поставщик ID: /
- Время наработки: 15126h
- Обстоятельства поломки:
  - Замеренные зазоры клапанов у клиента оказались малыми; при вскрытии обнаружен износ тарельчатых частей нескольких клапанов.

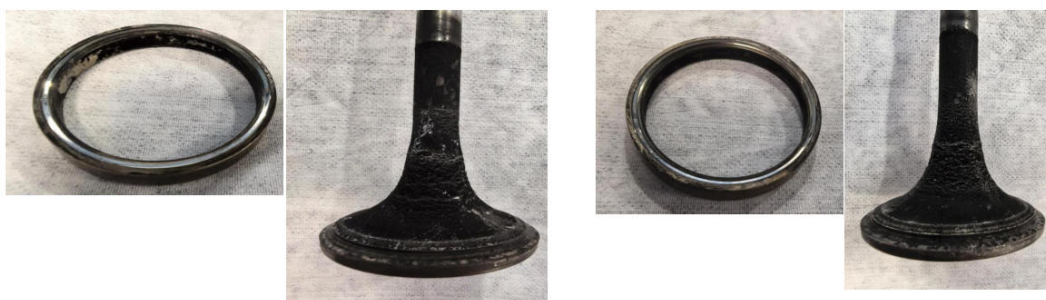
Внешние повреждения двух групп выпускных клапанов/клапанных седел в целом одинаковы:

— Износ тарелок выпускных клапанов и седел;

— На тарелках выпускных клапанов и седлах присутствуют белые отложения, типичная морфология показана на следующей странице.

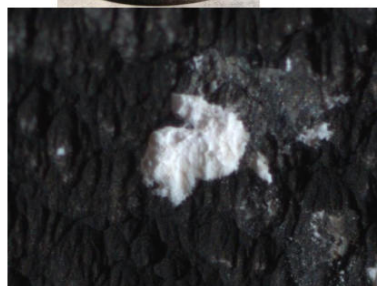
Морфология отложений на выпускном клапане

Рис. 2 — Морфология отложений: чёрный слой + белая зольная основа (SEM)

- Отложения на тарелке выпускного клапана: поверхность имеет чёрный цвет (чрезвычайно малая толщина), внутренняя часть — белого цвета (составляет основную часть толщины).

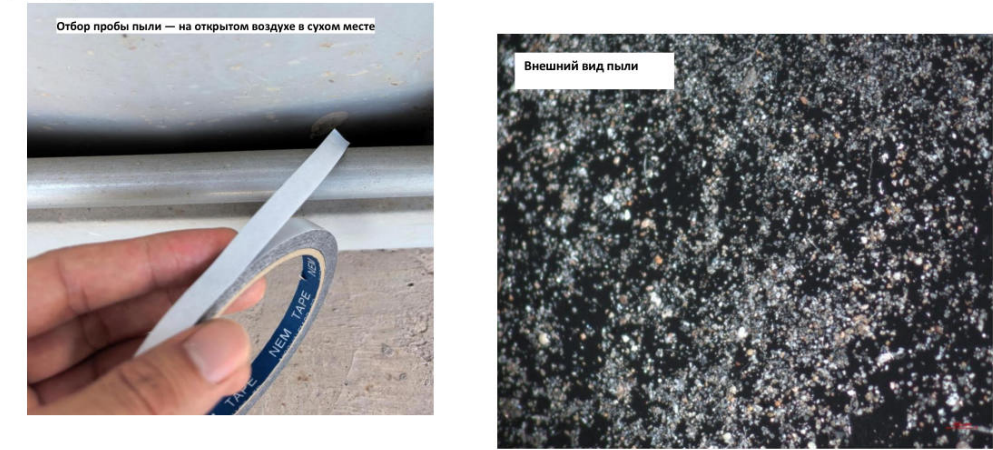
Обнаружение пыли

- В сухом месте на открытом воздухе, пыль, осевшая на трубопроводе, отобрана с помощью токопроводящей ленты.
- Частицы пыли имеют разнообразные цвета и морфологию.

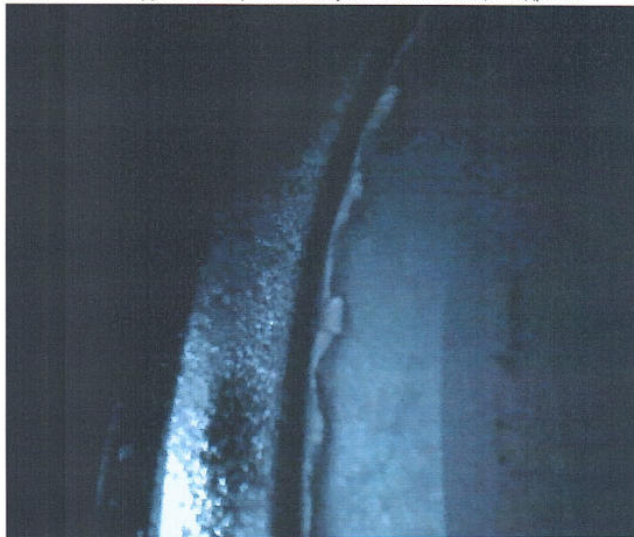
Произведен демонтаж крышек клапанов и форсунок цилиндров 2L, 4L, 7L и 5R.  
С помощью эндоскопа обнаружен неисправный выпускной клапан на цилиндре 7L.

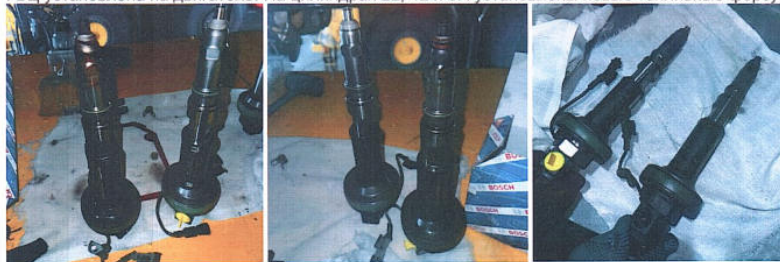
ГБЦ установлена на двигатель. На цилиндрах 2L, 4L и 5R установлены новые топливные форсунки.

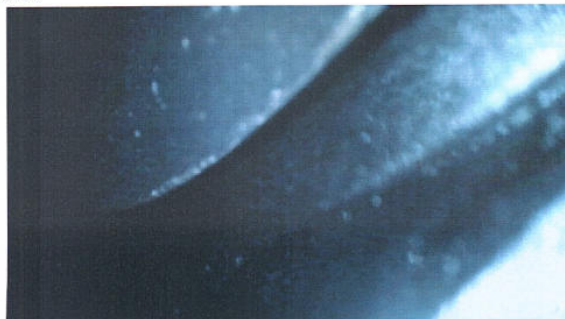
После регулировки клапанных зазоров, произведен запуск ДВС. На цилиндре 3L обнаружен посторонний шум. С помощью диагностического оборудования, методом отключения цепи форсунки выявлена неисправность форсунки цилиндра 3L.

Произведен демонтаж форсунки. Проведена эндоскопия цилиндра, которая выявила неисправный выпускной клапан.

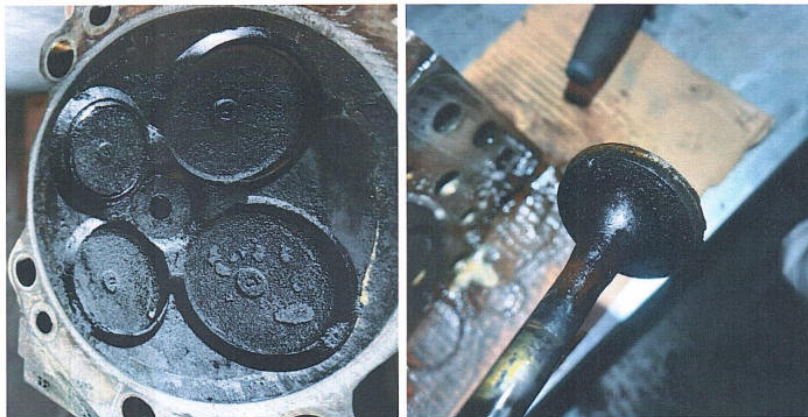
Произведен демонтаж ГБЦ 6L.  
На головке обнаружены два неисправных выпускных клапана.

Клапана заменены на новые, ГБЦ установлена на место с заменой всех соответствующих прокладок и уплотнений.

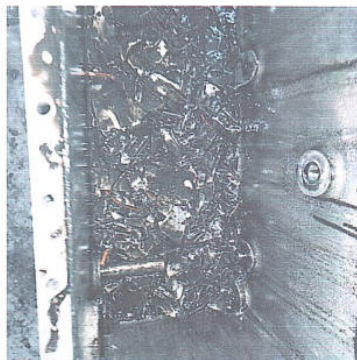
Поддон с остатками разрушенных деталей

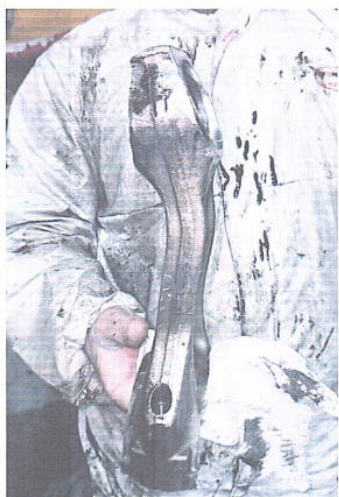
Состояние шатуна и шейки коленвала цилиндра 6L

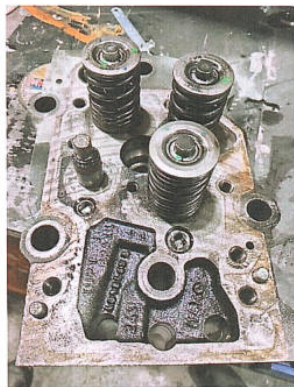
Рассухаривание выпускного клапана

Ед. №83 — Разрушенный клапан ГБЦ 6L, приварившийся впускной

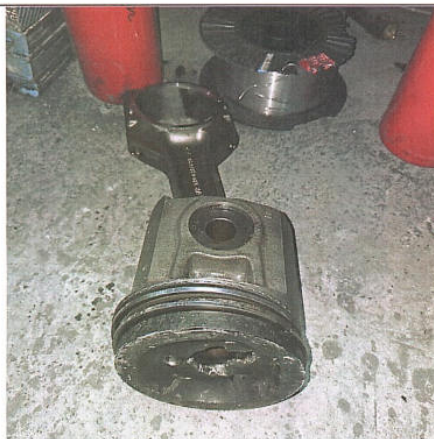
Поврежденный шатун с поршнем

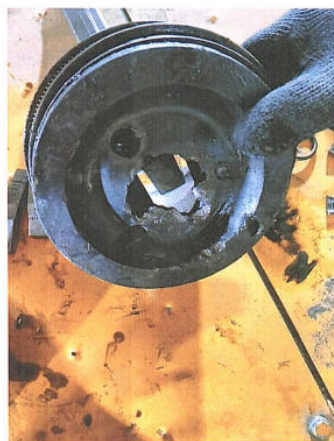
Поврежденный поршень

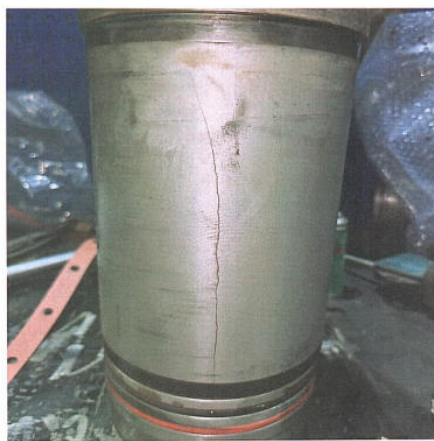
Поврежденная гильза цилиндра

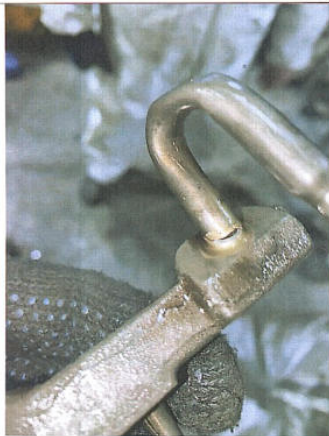
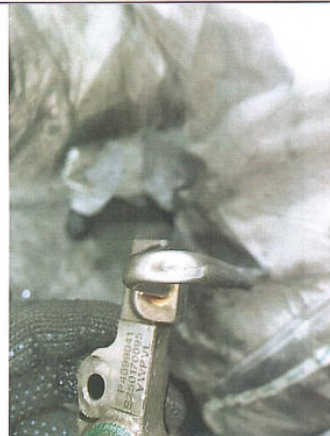
Поврежденная масляная форсунка охлаждения поршня

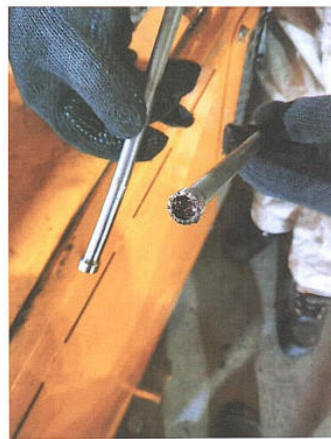
Поврежденные толкатели

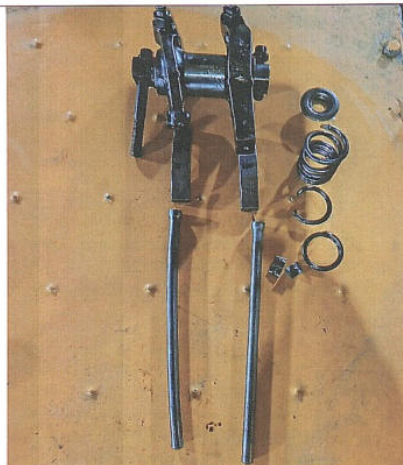
Поврежденные элементы впуска-выпуска

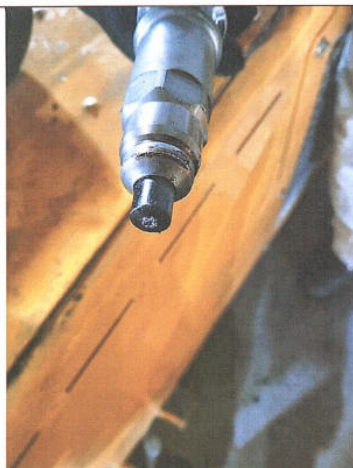
Поврежденная форсунка
