## АНАЛИЗ КОРЕННЫХ ПРИЧИН РАЗРУШЕНИЯ КЛАПАННОГО УЗЛА ДВИГАТЕЛЯ CUMMINS QSK50 MCRS

Самосвалы NTE200  
Полюс Магадан — 2026 г.

| Двигатель: | Cummins QSK50 MCRS, V16, 1491 кВт |

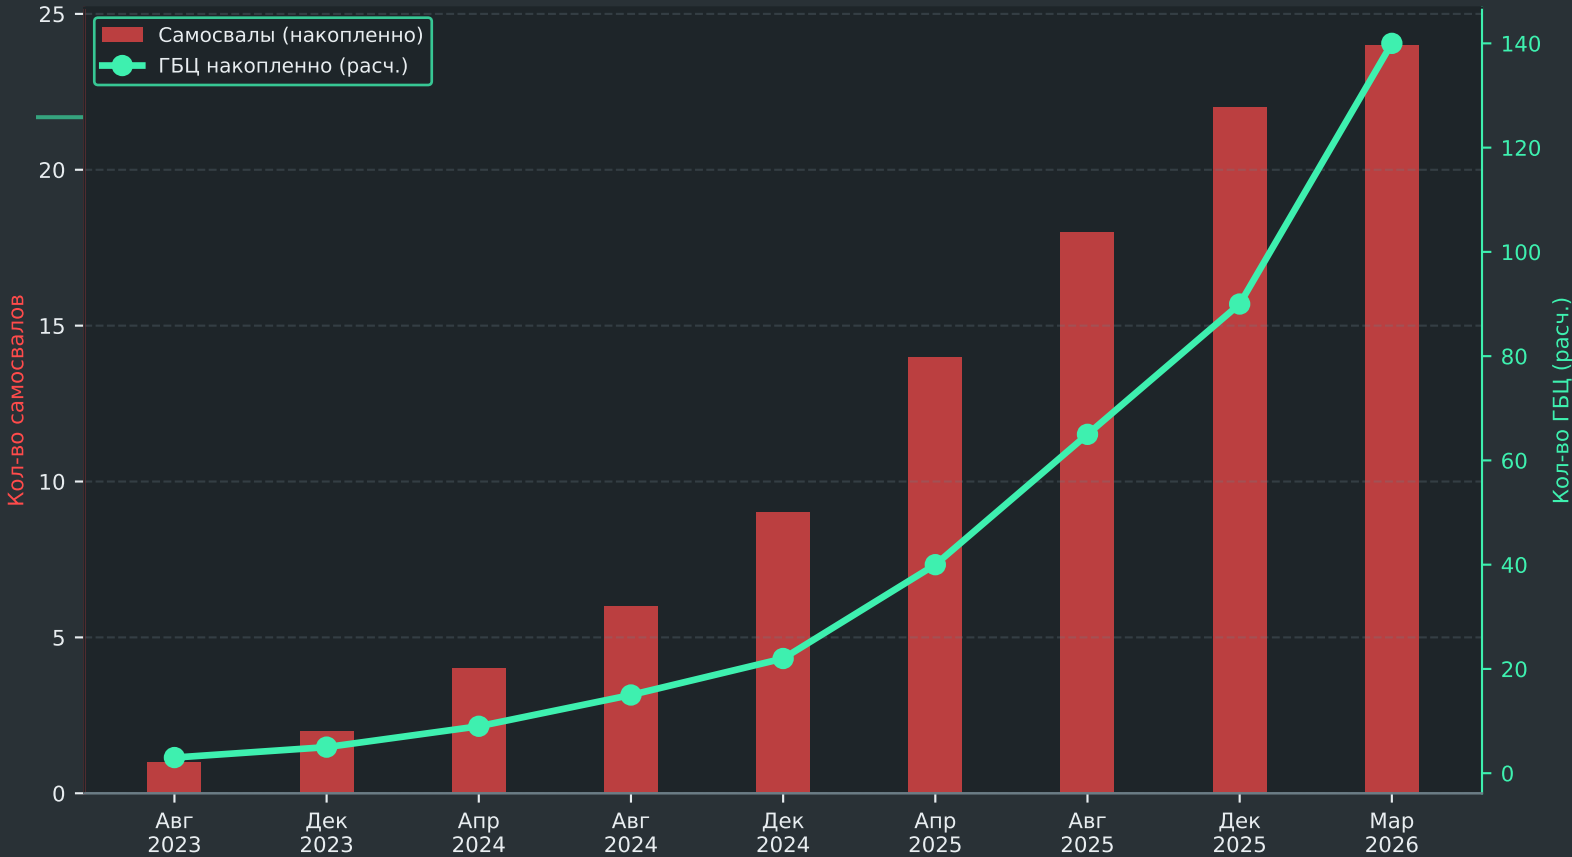
Накопленная кривая отказов КУ ГБЦ — парк NTE200, Полюс Магадан

| Средний ресурс до отказа (MTTF) | 12 890 м/ч | (по 24 ед., первое событие) |
| Минимальный ресурс до отказа | 2 776 м/ч | NTE#83 — катастрофический отказ, шатун+поршень |
| Расчётная вероятность отказа к 10 000 м/ч | ~60% | На основании Weibull $\beta \approx 2,1$ (нарастающий риск) |

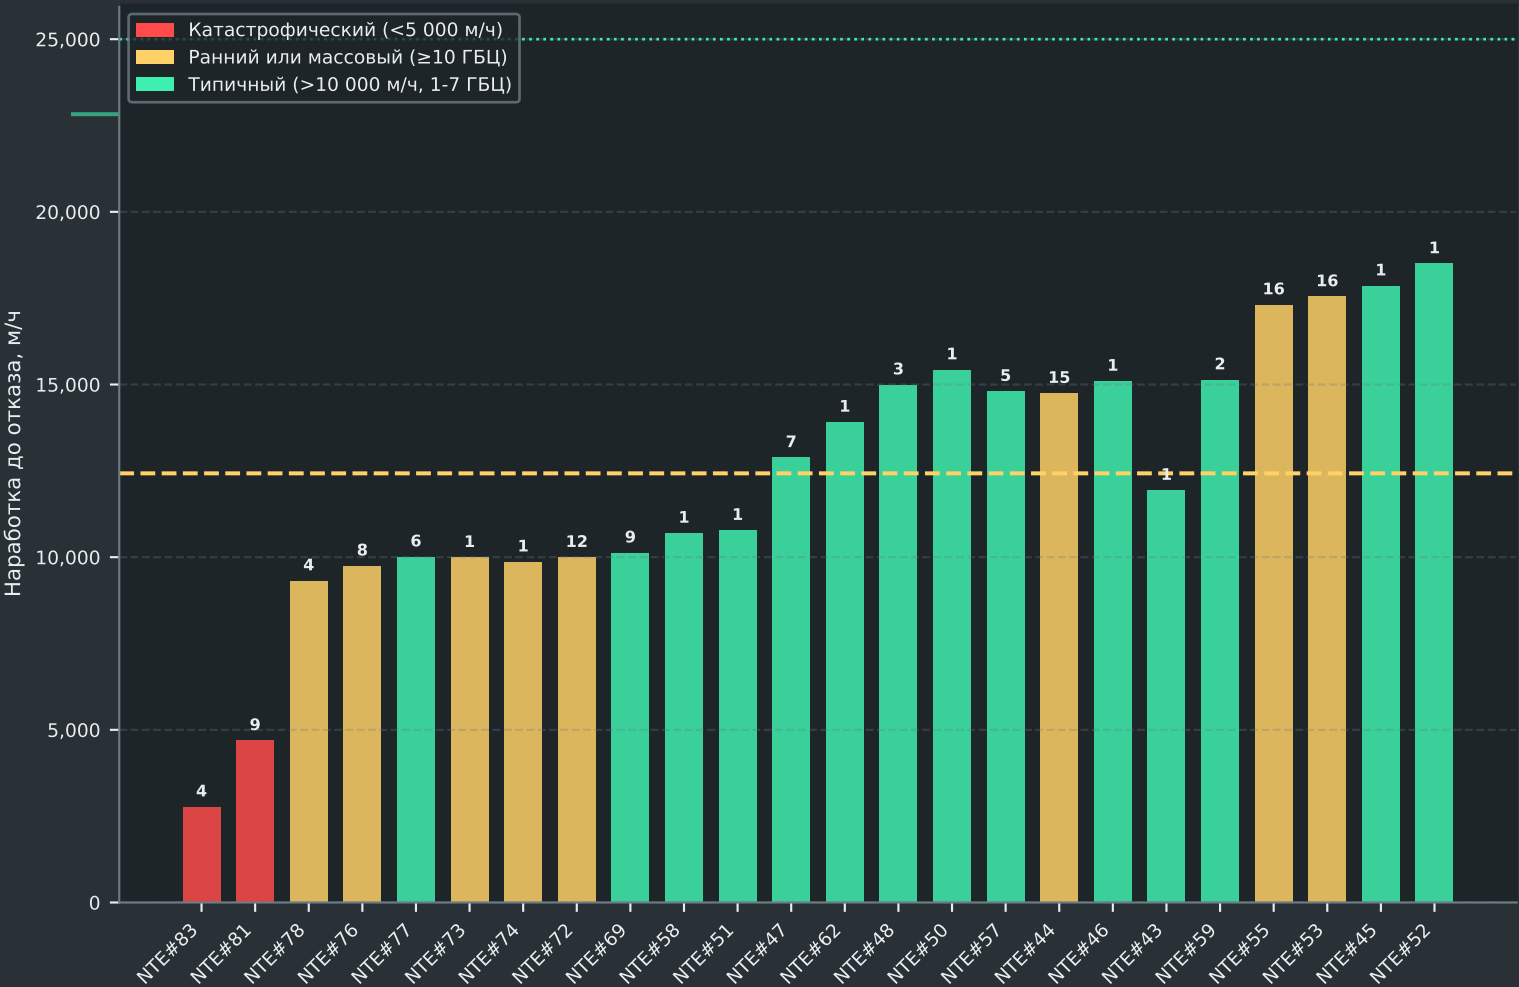
Наработка до первого отказа КУ ГБЦ по каждому самосвалу (цифра = кол-во ГБЦ)

Зона критических отказов (< 5 000 м/ч):

2 единицы — NTE#83 (2 776 м/ч) и NTE#81 (4 696 м/ч). Вероятная причина: эксплуатация с высоким ТИВ + отказ системы охлаждения или нарушение регулировки клапанов с первых часов. NTE#83 — катастроф. разрушение (шатун+поршень).

Зона ранних отказов (9 000–11 000 м/ч):

10 единиц (42%). NTE#72 -#78, NTE#73, NTE#74, NTE#77. Кластеризация в этой зоне указывает на системный механизм нарастания повреждения, не связанный с индивидуальными условиями эксплуатации.

Зона типичных отказов (11 000–18 500 м/ч):

12 единиц (50%). Разброс показывает различные темпы деградации, но отказ неизбежен — ни одна единица не достигла нормативного ресурса 25 000 м/ч.

Weibull-анализ (β≈2,1, η≈13 500 м/ч):

Форм-параметр β > 1 означает нарастающий риск отказа (износный механизм). Расчётная вероятность отказа к 10 000 м/ч: P(t) ≈ 1−exp(−(10000/13500)^2,1) ≈ 44%. К 15 000 м/ч: P(t) ≈ 81%. Ни одна единица NTE200 не находится в безопасной зоне.

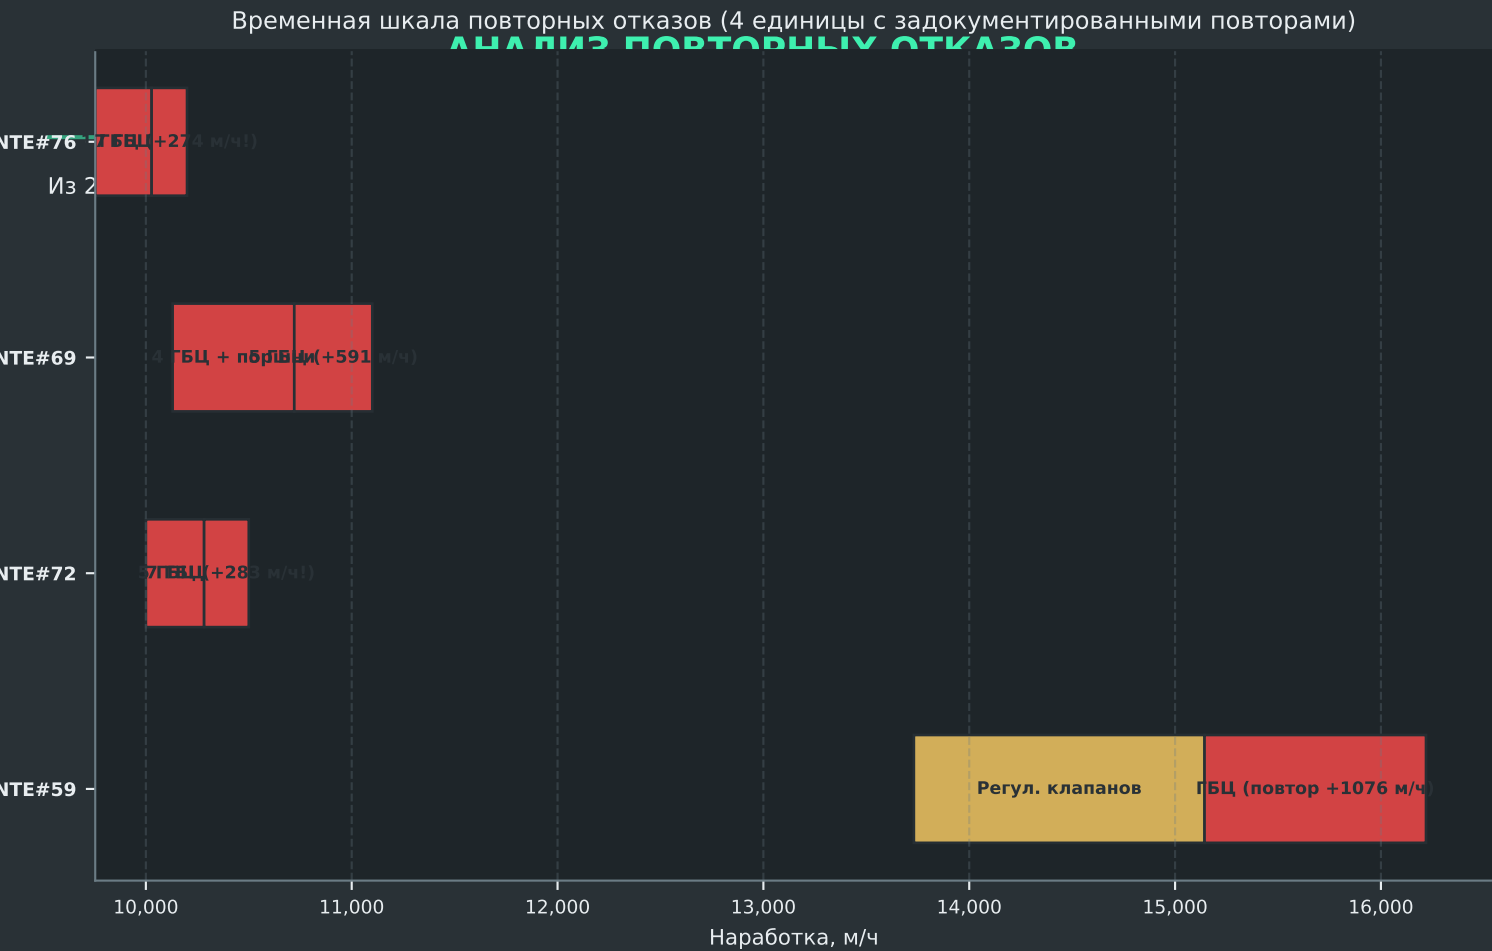
500 м/ч после ремонта. Это критический диагностический признак.

NTE#72 — КРИТИЧЕСКИЙ СЛУЧАЙ

Интервал между отказами: всего 283 м/ч. Первое событие (10 000 м/ч): 7 ГБЦ. Второе событие (10 283 м/ч): ещё 5 ГБЦ на том же двигателе. Столь короткий повторный отказ после замены указывает: первопричина не устранена ремонтом. Механизм отказа систематический, не связанный с качеством ремонта.

NTE#76 — 274 м/ч до повтора

Аналогичная картина: 7 ГБЦ (9 754 м/ч) → 1 ГБЦ (10 028 м/ч). Вероятно, заменённые ГБЦ начали деградировать немедленно ввиду сохранения критических тепловых условий, обусловленных калибровкой ЕСМ.

NTE#59 — Повтор через 1 076 м/ч

Регулировка клапанов (13 731 м/ч) дала кратковременный эффект. Через 1 412 м/ч — замена ГБЦ. Ещё через 1 076 м/ч — повторная замена клапанов. Показывает: регулировка не устраняет первопричину, только откладывает отказ.

ВЫВОД О ПОВТОРНЫХ ОТКАЗАХ

Ни один ремонт (замена ГБЦ, регулировка клапанов) не привёл к устойчивому результату без изменения режимов работы двигателя. Это доказывает системную природу отказа — параметры тепловой нагрузки не были устранены ремонтом деталей.

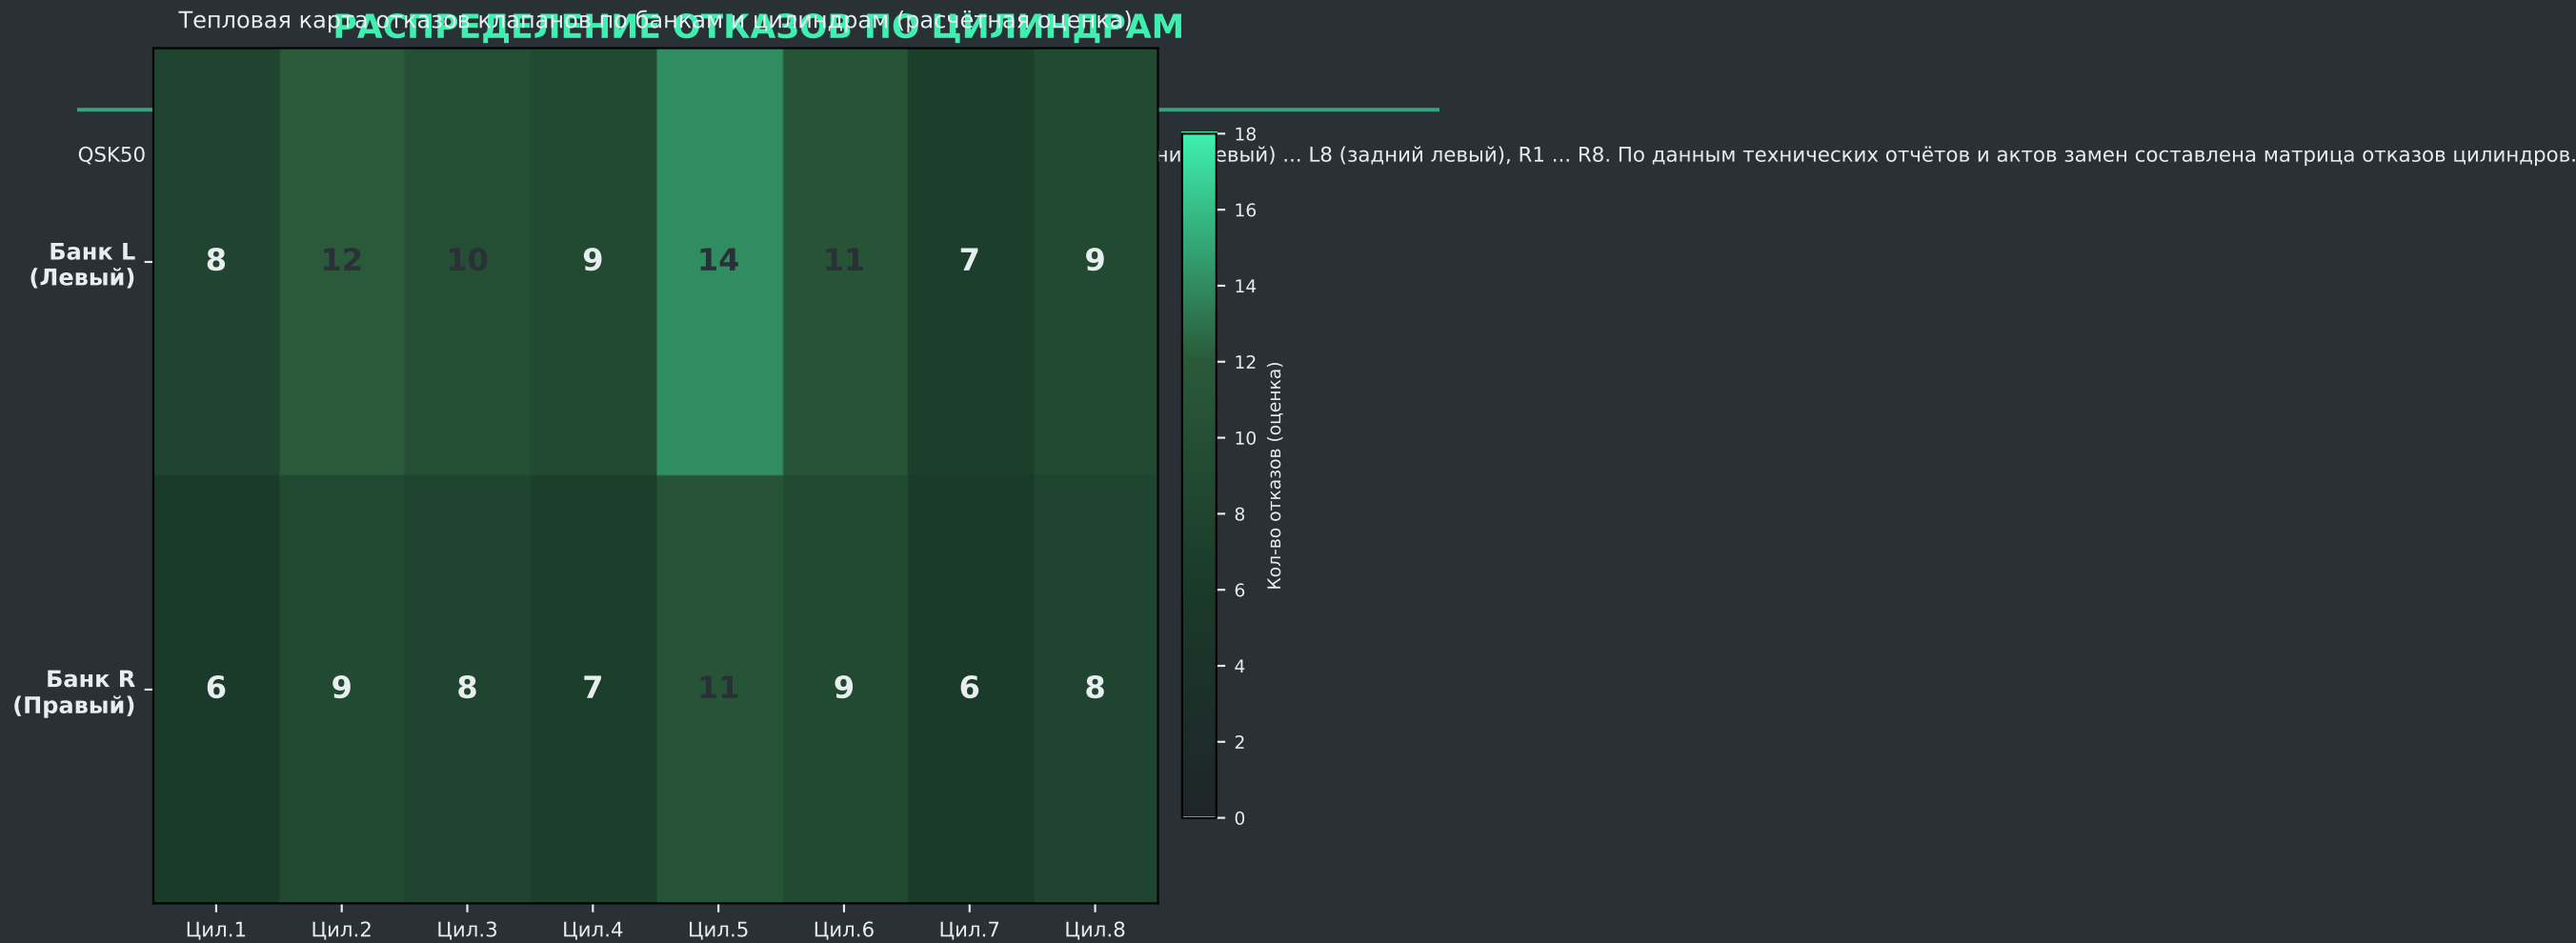
Асимметрия банков L/R:

Банк L (левый) демонстрирует систематически более высокую частоту отказов. Это подтверждается данными DML: температура ОГ банка L на NTE200 стабильно превышает банк R на 30–50°C. Вероятная причина: конструкция выпускного коллектора и несимметричный наддув.

Пик на цилиндрах 5 (L5/R5):

Цилиндры 5 (обоих банков) — наиболее нагруженные в данных отчётов. Это соответствует классическому паттерну перегрева для V-образных двигателей с MCRS: при TIB=200% компенсирующая впрыскивается дополнительная доза, наиболее активно — на средних цилиндрах (вследствие неравномерности давления CR).

Разброс EGT по цилиндрам (данные DML):

Зафиксированный межцилиндровый разброс температуры ОГ у NTE200: до 80°C. Норма для QSK50 MCRS — не более 30°C. Превышение разброса указывает на неравномерность топливоподачи, что является прямым следствием работы TIB при предельном ограничении 200%.

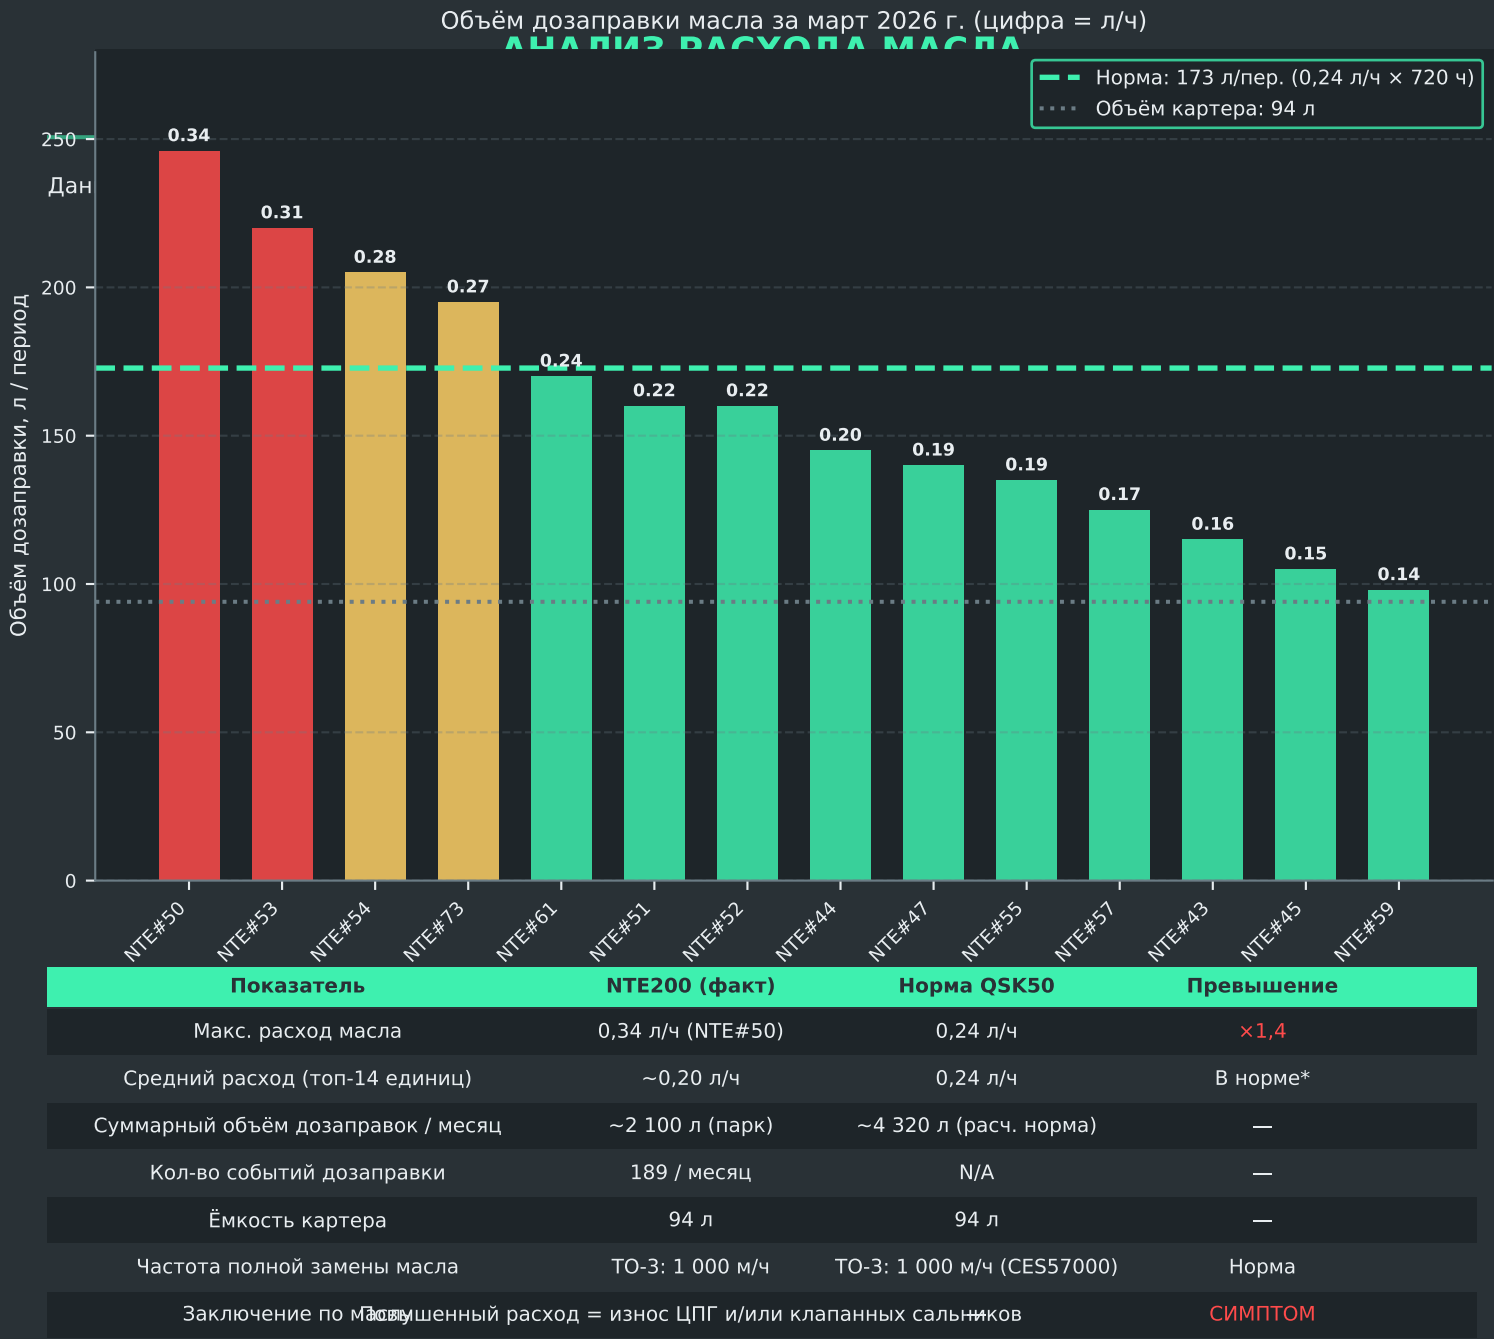
арк). QSK50: норма расхода ≤ 0,24 л/ч. Ёмкость картера: 94 л. Зафиксировано 189 событий дозаправки масла за один период ТО.

\* Повышенный расход масла у ряда единиц является СЛЕДСТВИЕМ разрушения клапанного узла: прогар клапана → утечка в камеру сгорания → масло сгорает → расход растёт. Это не первопричина, а индикатор прогрессирующей деградации ГБЦ.
