# ТЕХНИЧЕСКИЙ ОТЧЁТ

| Изготовитель оборудования: NHL | | | NTE 200 | | |
| Модель агрегата | QSK50 | | Жалобы/Неисправность:<br><b>Плановая проверка зазоров клапанов.</b> | | |

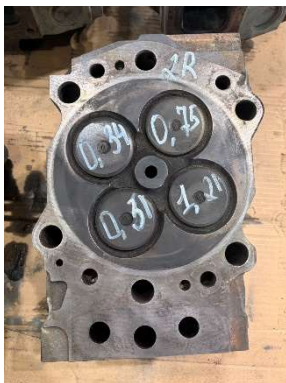
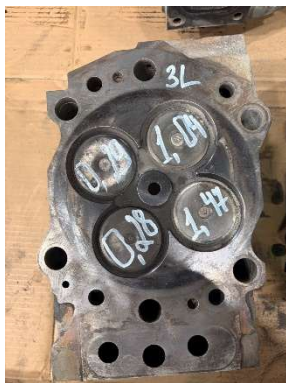
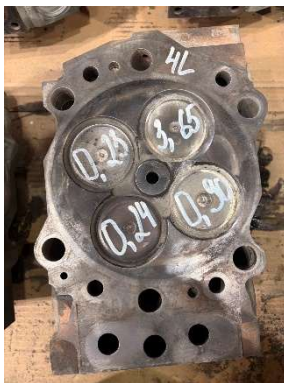
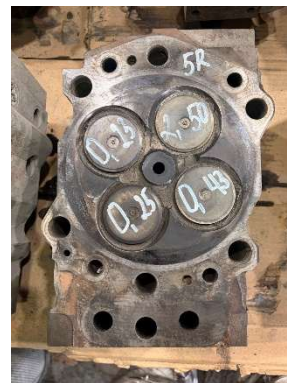
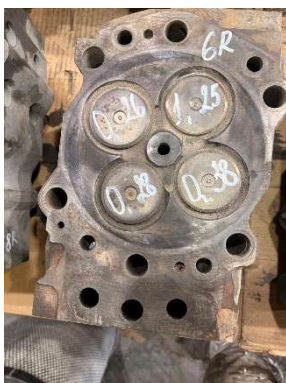
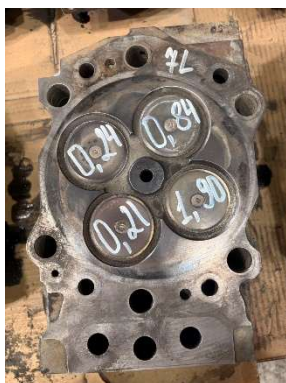
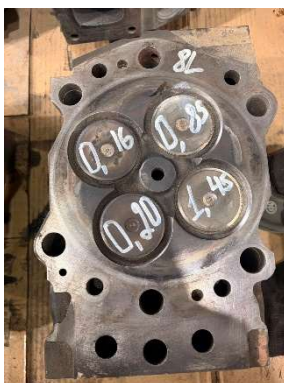
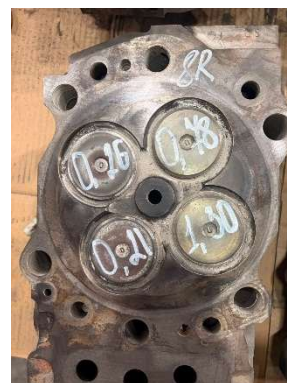
Демонтированные ГБЦ

05.06.2026г. при выполнении мероприятий по проверке и регулировки клапанных зазоров был выявлен износ выхлопных клапанов цилиндров 2R, 5R, 6R, 8R, 3L, 4L, 7L, 8L.

Результаты замеров на демонтированных ГБЦ

**Заключение:** Преждевременный износ выхлопных клапанов и седел вызван воздействием высоких температур выхлопных газов в камерах сгорания цилиндров ДВС.

По завершению ремонта, все ГБЦ установлены на свои места с заменой соответствующих прокладок, а также выполнена регулировка зазоров всех клапанных механизмов двигателя.
