# ТЕХНИЧЕСКИЙ ОТЧЁТ

| Изготовитель оборудования: NHL | | | TR-100A |
| Модель оборудования: | TR-100A | Дата начала работ: | Адрес места эксплуатации оборудования:<br>Магаданская область, Тенькинский район, п. Омчак, АО Полюс Магадан |
| Модель агрегата | | | Жалобы/Неисправность:<br><br>Обрыв шпилек уплотнительного кольца впускной трубы выхлопных газов обогрева кузова |

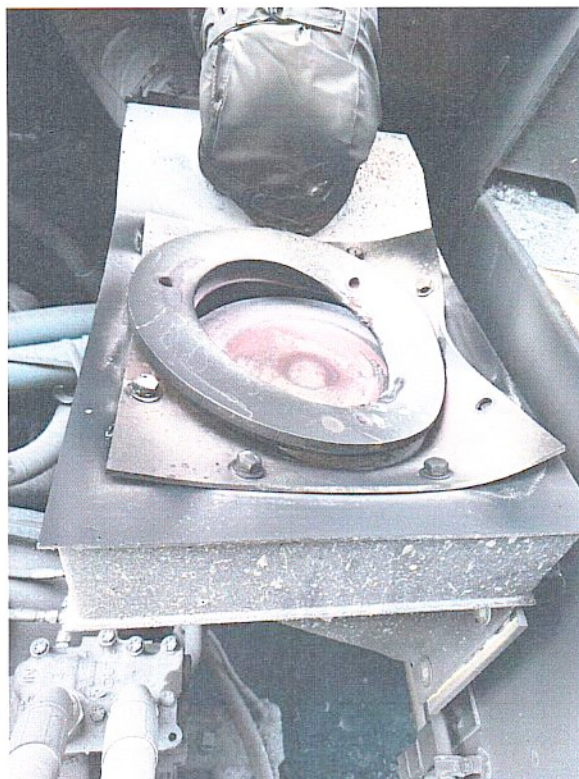
13.05.2026г. При выезде в карьер, для проведения осмотра карьерного самосвала сервисной службой Горной Евразии, был обнаружен обрыв шпилек уплотнительного кольца выпускной трубы выхлопных газов обогрева кузова и деформация выхлопного короба. В результате деформации выхлопного короба произошло оплавление изоляции электрических проводов выхлопными газами.

Уплотнительное кольцо, деформированный выхлопной короб:

Причиной неисправности послужило низкое качество сварного соединения шпилек уплотнительного кольца.

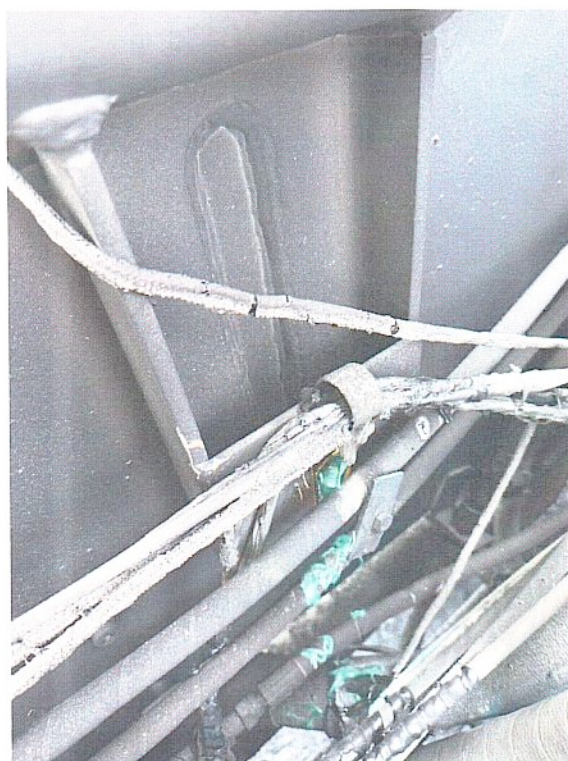
Оплавленные электрические провода и пластиковые зажимы РВД:
