Исх. № 0359 от 24.06.2026г.

Генеральному директору  
АО «Развитие»  
М.Л. Владимирскому

При проведении сервисных работ по заявкам «Диагностика ДВС» от 02.06.2026, 03.06.2026 и 06.06.2026, сервисными механиками ООО «КАМСС-сервис» произведена диагностика двигателей Cummins QSK-50 работающих в составе автосамосвалов NHL NTE 200.

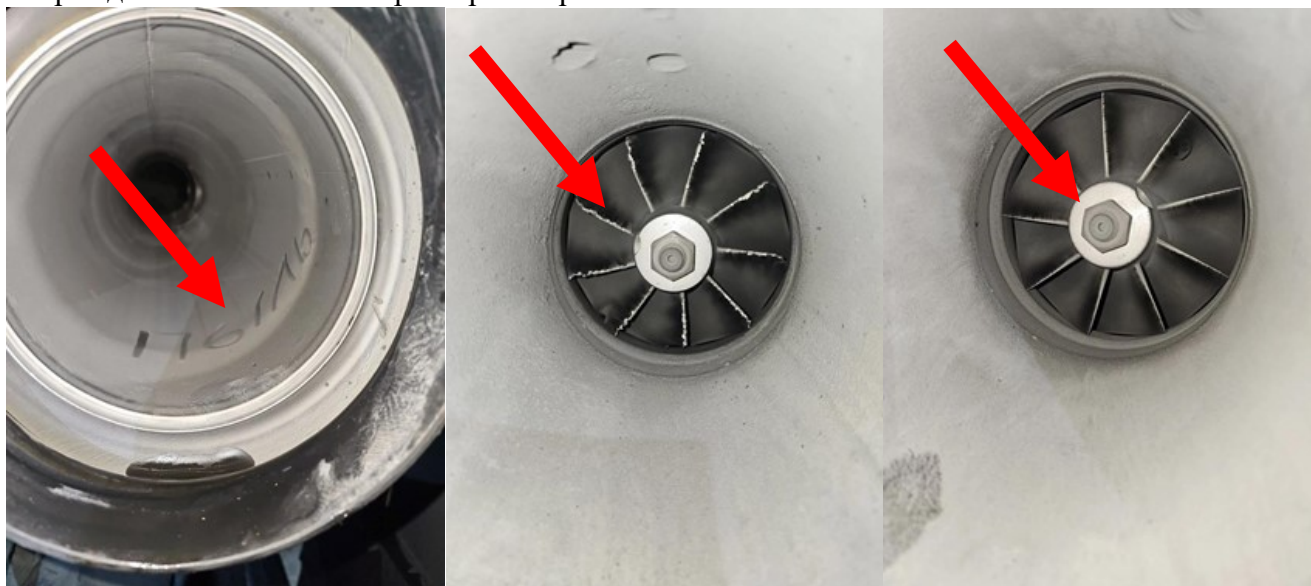
При первичной диагностике в ходе визуального осмотра двигателей выявлено наличие пылевых отложений во впускных трактах, что может указывать на потерю герметичности элементов воздухозабора, дефекты фильтрующих материалов или эксплуатацию техники в условиях повышенной запыленности с нарушением регламента технического обслуживания. Факт ослабления усилия затяжки хомутов на впускном тракте ДВС был зафиксирован на всех трех двигателях.

Состояние системы впуска двигателей, присутствие пылевых отложений, а также повреждения лопастей компрессорной крыльчатки.

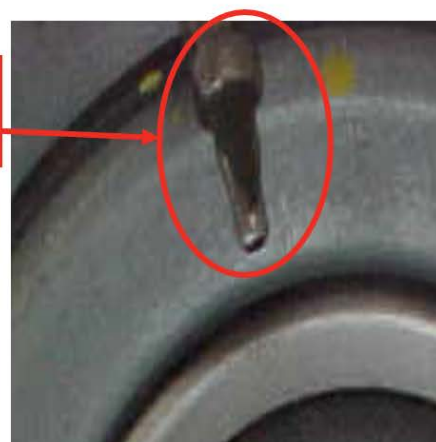
## Контрольные признаки всасывания пыли

Датчик температуры на входе компрессора турбоагнетателя на переднем крае "отпескоструен" в результате всасывания пыли.

При попадании пыли в двигатель через впускной тракт в первую очередь повреждаются лопатки компрессорного колеса турбоагнетателей (ТКР). Из-за сколов на лопатках может быть нарушен баланс рабочего колеса, что в последствии может привести к выходу из строя ТКР. После прохождения компрессорной части ТКР пыль попадает в охладители наддувочного воздуха, частицы оседают на сердечниках охладителей постепенно загрязняя их, что в дальнейшем

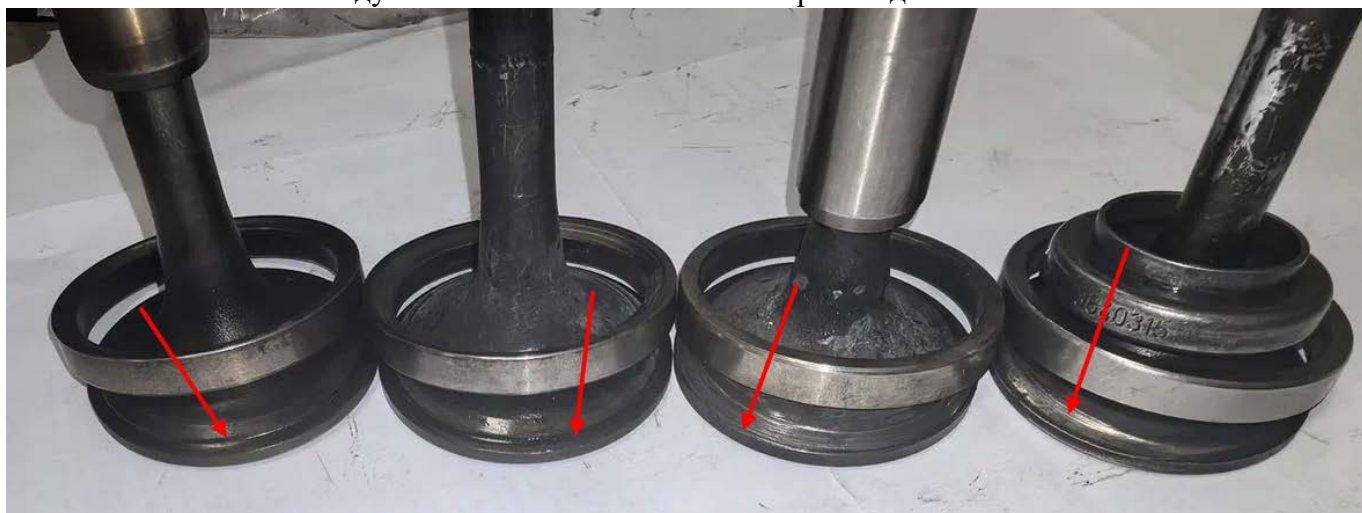
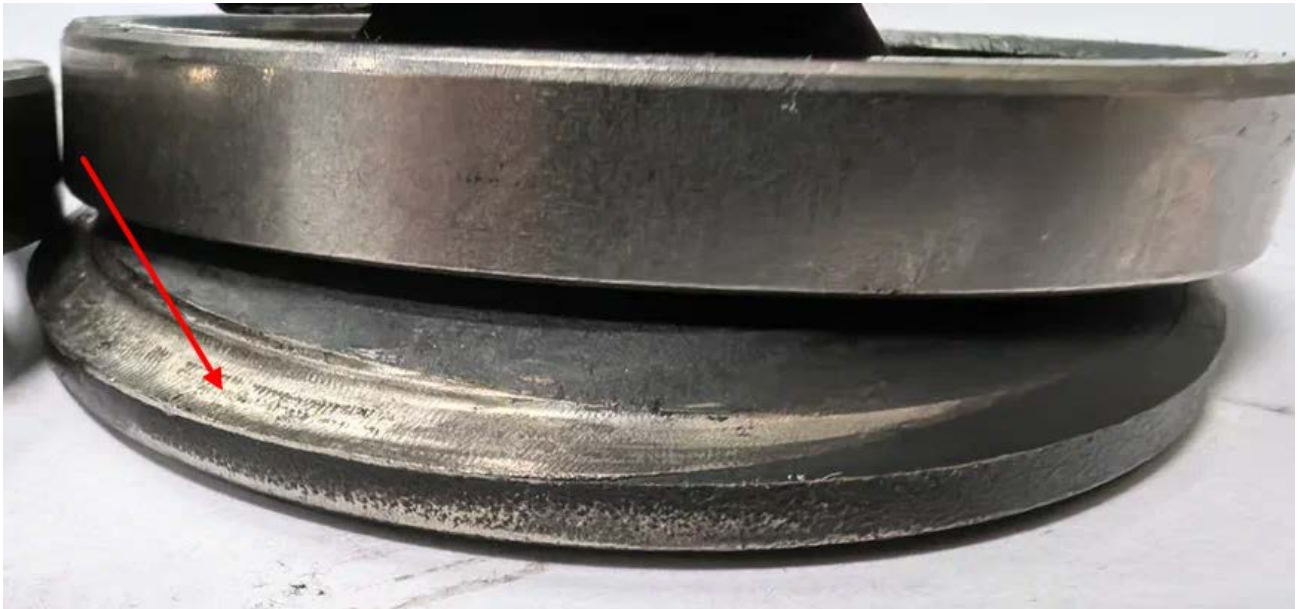
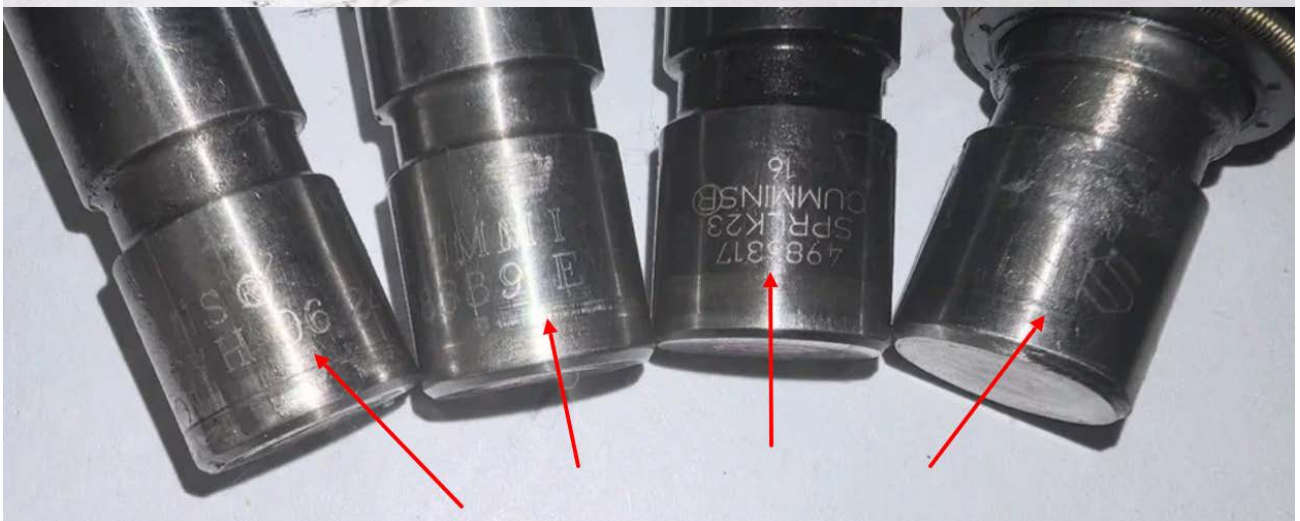
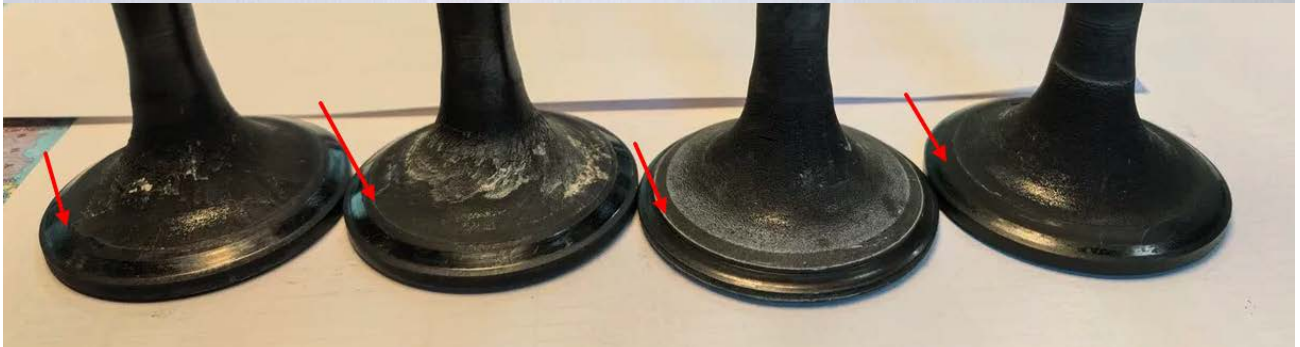
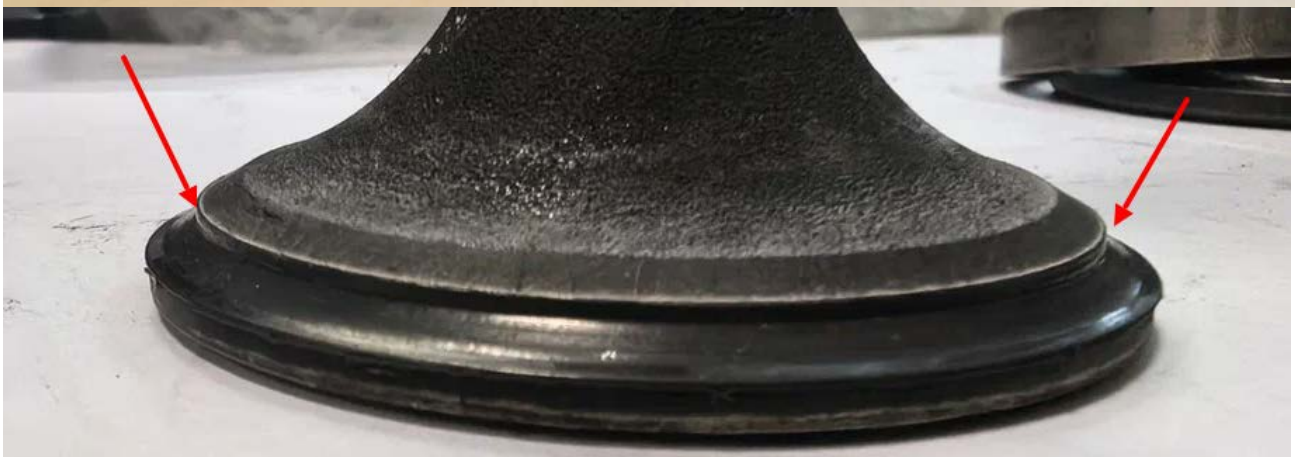
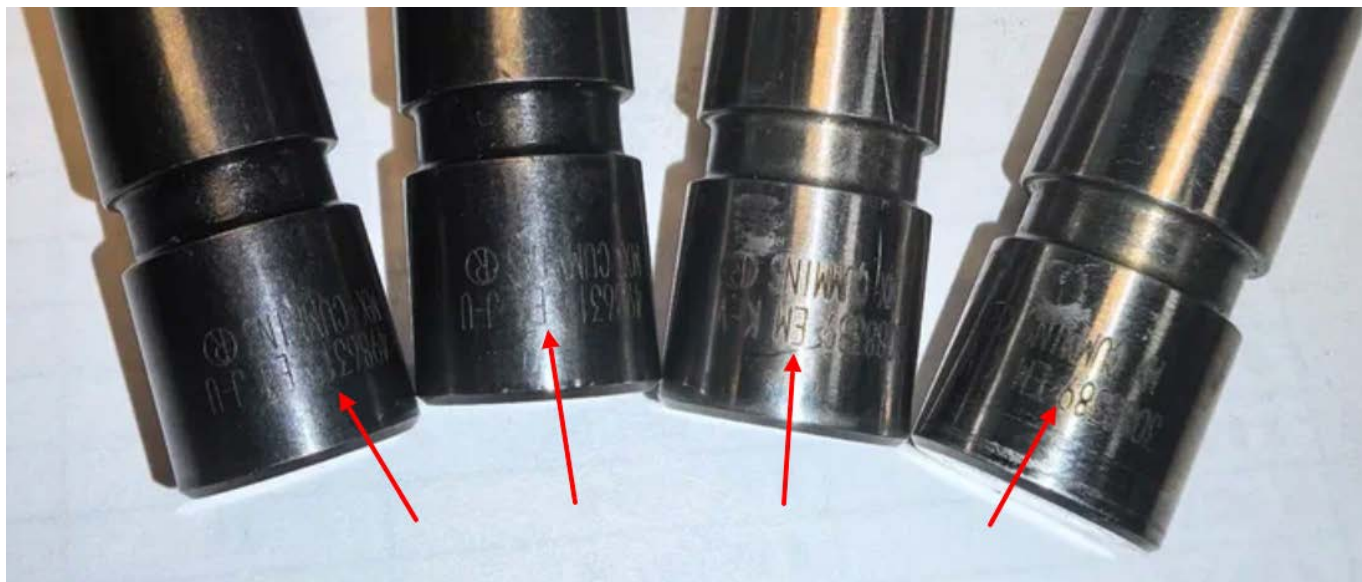
1. Клапаны. Осмотренные клапаны имеют выработку на рабочей поверхности в месте прилегания к седлу. Также при осмотре было выявлено, что маркировки клапанов имеют отличия по методу нанесения и наименованию производителя

2. Седла клапанов. Осмотренные седла ГБЦ имеют повреждения соответствующие имеющимся повреждениям на клапанах.
3. Направляющие втулки. Втулки были измерены согласно руководства по ремонту Cummins, размеры соответствуют номинальным значениям.
4. Пружины. Пружины были измерены согласно руководства по ремонту Cummins, размеры соответствуют номинальным значениям.
5. Модули ЕСМ с выведенного из эксплуатации двигателя. Предоставленные модули ЕСМ ранее были установлены на ДВС №33232926, наработка 17856м.ч. В разделе данных блоков ЕСМ было зафиксировано срабатывание кодов неисправностей указывающих на превышение температуры охлаждающей жидкости, низкий уровень охлаждающей жидкости, низкое давление моторного масла, высокую температуру во впускных коллекторах, высокое давление картерных газов и наличие перепада давления в масляных фильтрах.
