## ТЕПЛОВОЙ МЕХАНИЗМ ОТКАЗА — ЦЕПОЧКА ТЕПЛОПЕРЕДАЧИ

СРАВНЕНИЕ УСЛОВИЙ ЭКСПЛУАТАЦИИ 730Е И NTE200

ДЕРЕВО ПРИЧИН ОТКАЗА (Fault Tree Analysis — FTA)

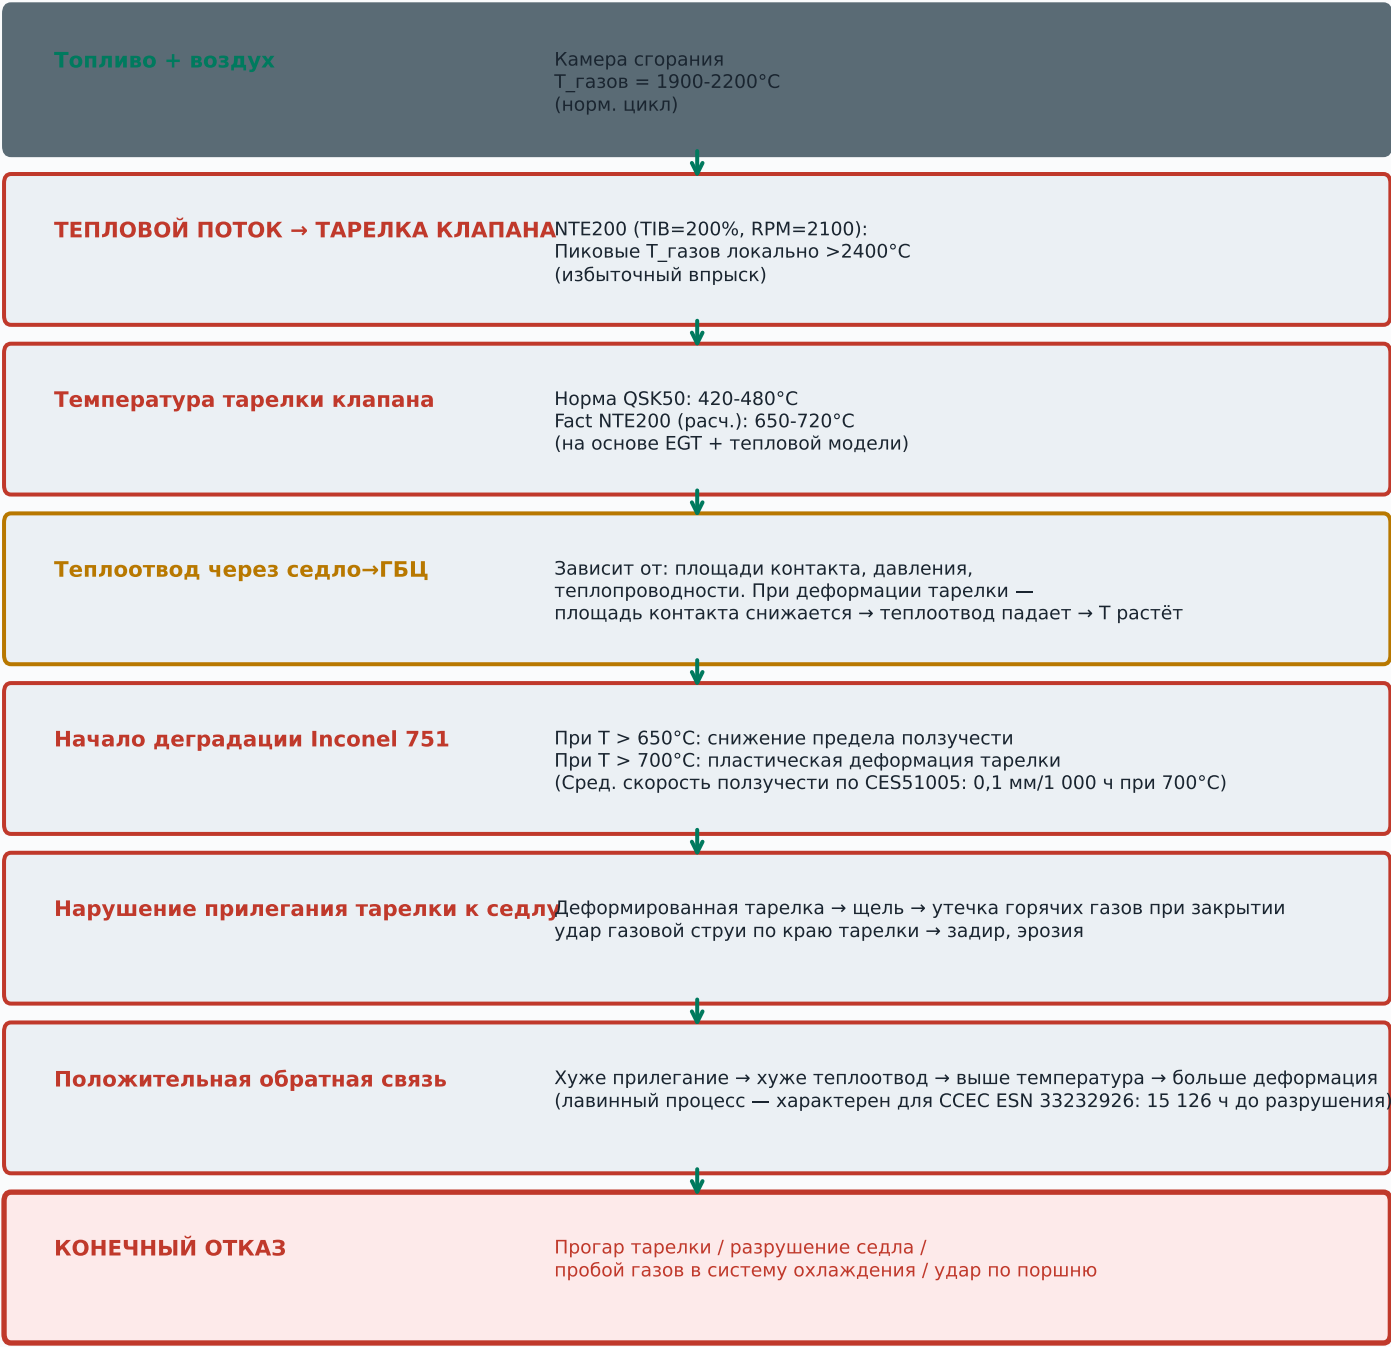
Клапан QSK50 MCRS (Inconel 751) отводит тепло двумя путями: через стержень→направляющую и через тарелку→седло (60-70% от общего теплового потока при нормальной работе).

Ключевое отличие NTE200 от 730E: на 730E механизм останавливается на шаге 2 (защита FC, DO-сигналы, TIB=100%). На NTE200 — ни одного барьера не сработало.
