# ТЕХНИЧЕСКИЙ ОТЧЁТ

## Анализ причин массового износа клапанного механизма

ДВС Cummins QSK50 / Автосамосвалы NTE200

АО «Полюс Магадан»

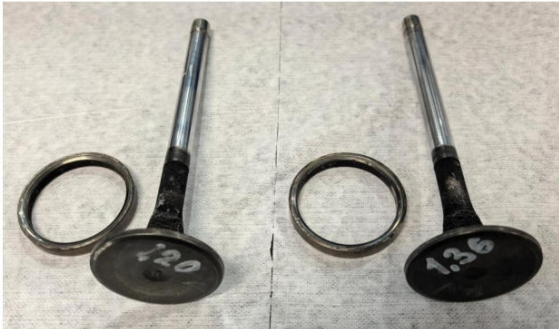
- ESN: 33232926
- Название неисправной детали: Клапан/Седло Клапана
- Артикул: 3088389/3086192
- Поставщик ID: /
- Время наработки: 15126h
- Обстоятельства поломки:
  - Замеренные зазоры клапанов у клиента оказались малыми; при вскрытии обнаружен износ тарельчатых частей нескольких клапанов.

Рис. 1 — Макроскопический вид изношенных выпускных клапанов и сёдел (ДВС 33232926)

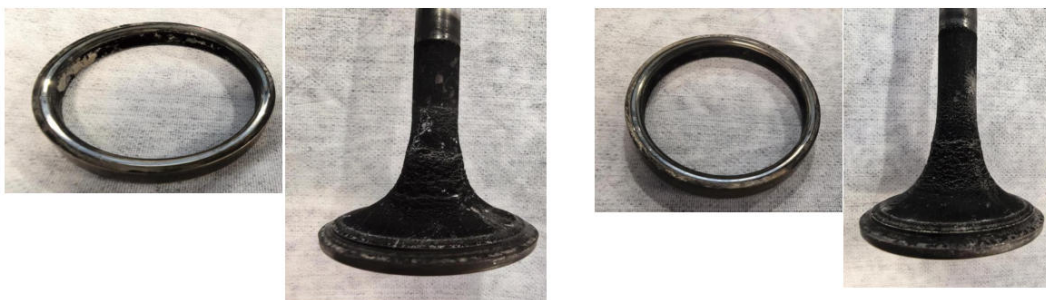
Внешние повреждения двух групп выпускных клапанов/клапанных седел в целом одинаковы:

— Износ тарелок выпускных клапанов и седел;

— На тарелках выпускных клапанов и седлах присутствуют белые отложения, типичная морфология показана на следующей странице.

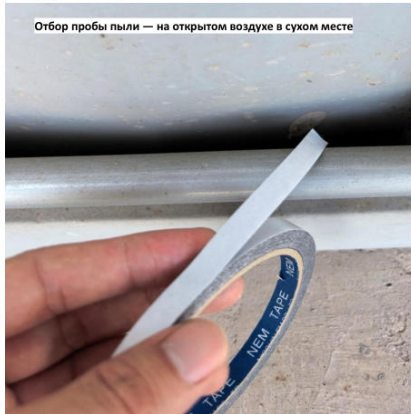
Рис. 4 — EDS-анализ отложений на седле: Ca, Zn, P = зола масла; Si, Al = пыль

- В сухом месте на открытом воздухе, пыль, осевшая на трубопроводе, отобрана с помощью токопроводящей ленты.
- Частицы пыли имеют разнообразные цвета и морфологию.

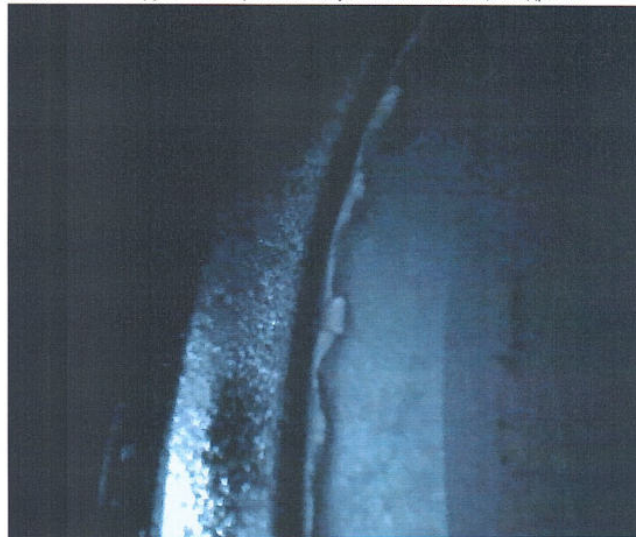
Произведен демонтаж крышек клапанов и форсунок цилиндров 2L, 4L, 7L и 5R.  
С помощью эндоскопа обнаружен неисправный выпускной клапан на цилиндре 7L.

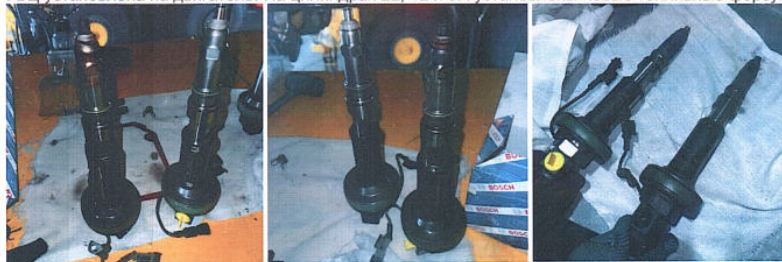
ГБЦ установлена на двигатель. На цилиндрах 2L, 4L и 5R установлены новые топливные форсунки.

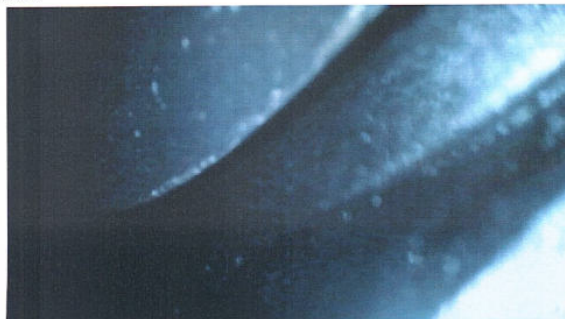
Произведен демонтаж форсунки. Проведена эндоскопия цилиндра, которая выявила неисправный выпускной клапан.

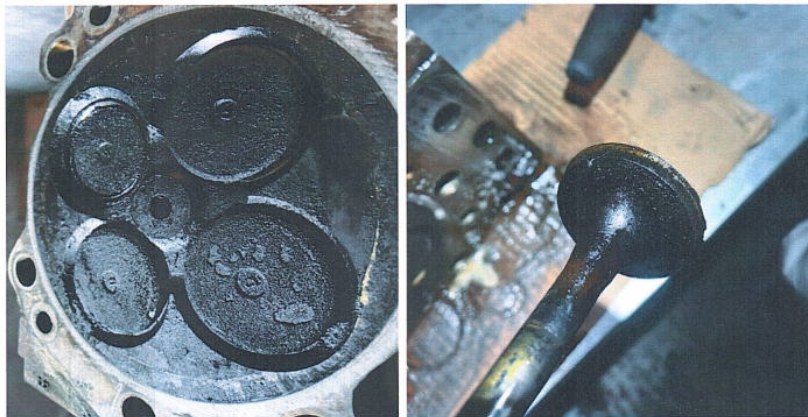
Произведен демонтаж ГБЦ 6L.  
На головке обнаружены два неисправных выпускных клапана.

Клапана заменены на новые, ГБЦ установлена на место с заменой всех соответствующих прокладок и уплотнений.

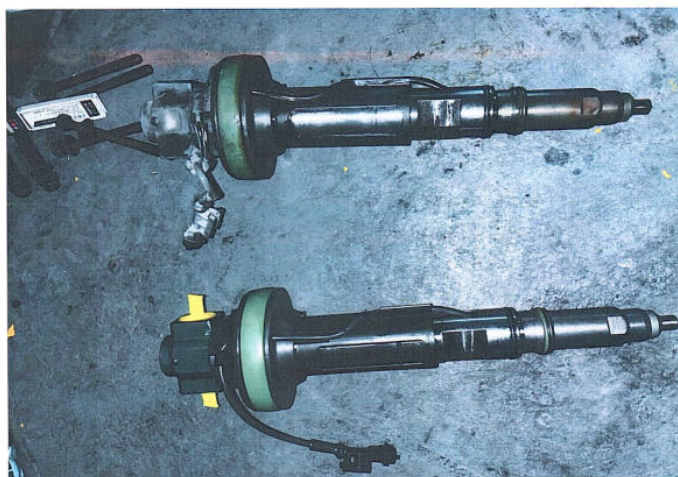
| Параметр | Значение | Единицы измерения | Модуль | Идентификатор | Минимальный результат измерения |
|---|---|---|---|---|---|
| Датчик температуры отработавших газов цилиндра 5 | 272 °C | | CM2150E | 144-Вторичный 2 | 64 |
| Датчик температуры отработавших газов цилиндра 8 | 323 °C | | CM2150E | 1-Вторичный 1 | 72 |

Произведена замена форсунок.

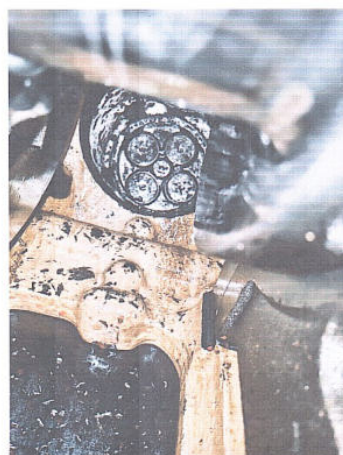
Состояние клапанов цилиндра 6L

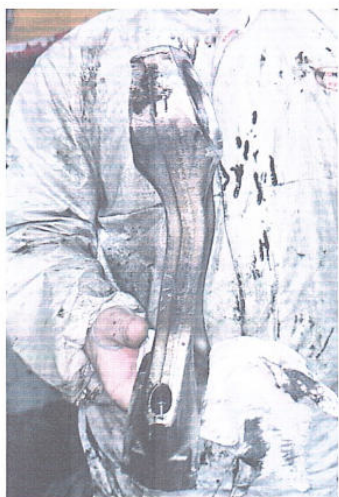
Состояние шатуна и шейки коленвала цилиндра 6L

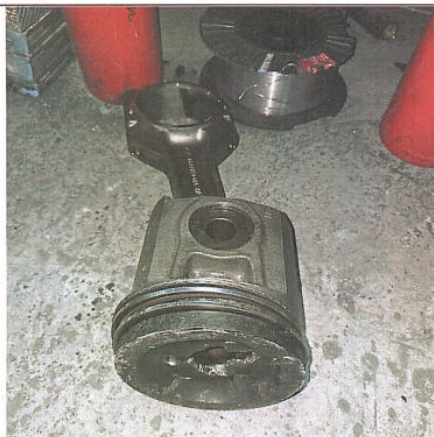
Поврежденный шатун с поршнем

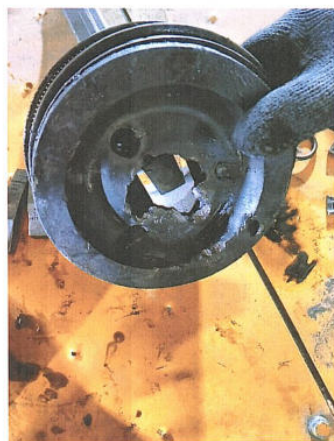
Поврежденный поршень

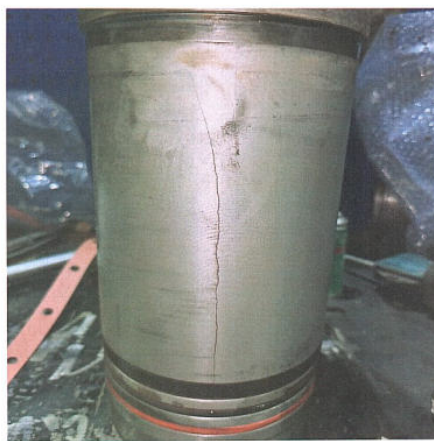
Поврежденная гильза цилиндра

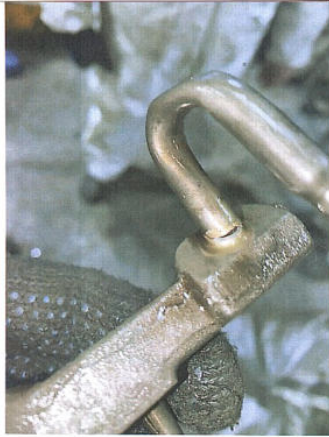
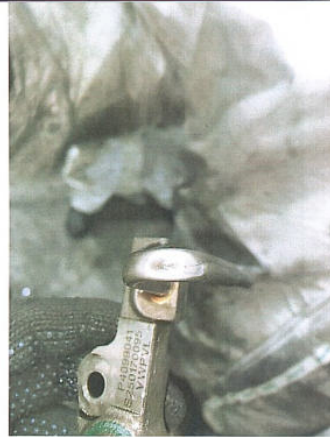
Поврежденная масляная форсунка охлаждения поршня

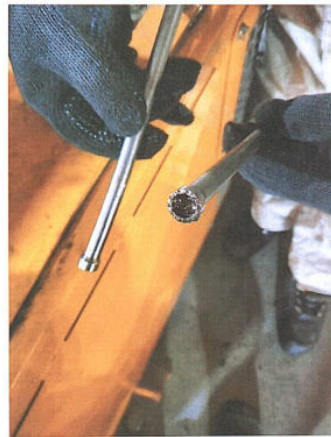
Поврежденные толкатели

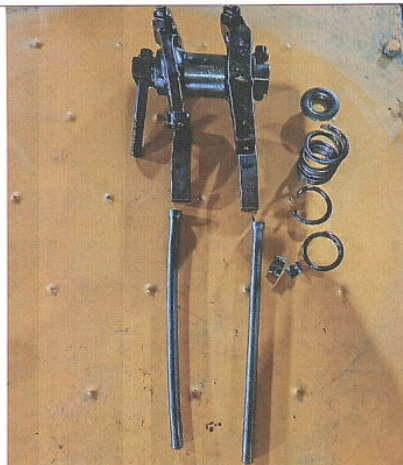
Поврежденные элементы впуска-выпуска

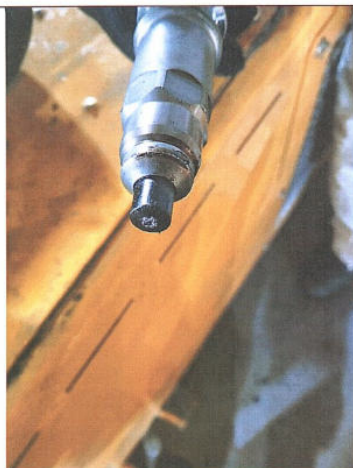
Поврежденная форсунка

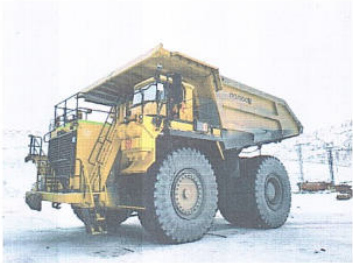
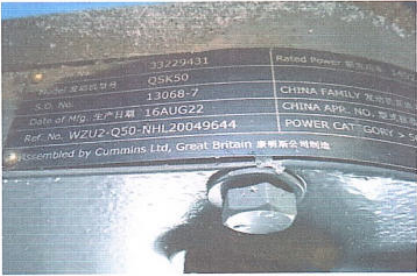
Ед. №58 — Общий вид, заводская табличка (ДВС 33229431)
