ТЕХНИЧЕСКИЙ ОТЧЁТ

| Изготовитель оборудования: NHL | | | NTE 200 | |
| Агрегат | Двигатель | | | |
| Модель агрегата | QSK50 | | Жалобы/Неисправность:<br>1) Жалобы операторов на сильное дымление двигателя сизым дымом. Неисправность топливной форсунки цилиндра 3L.<br>2) Попадание ДТ в моторное масло<br>3) Попадание охлаждающей жидкости в моторное масло. | |

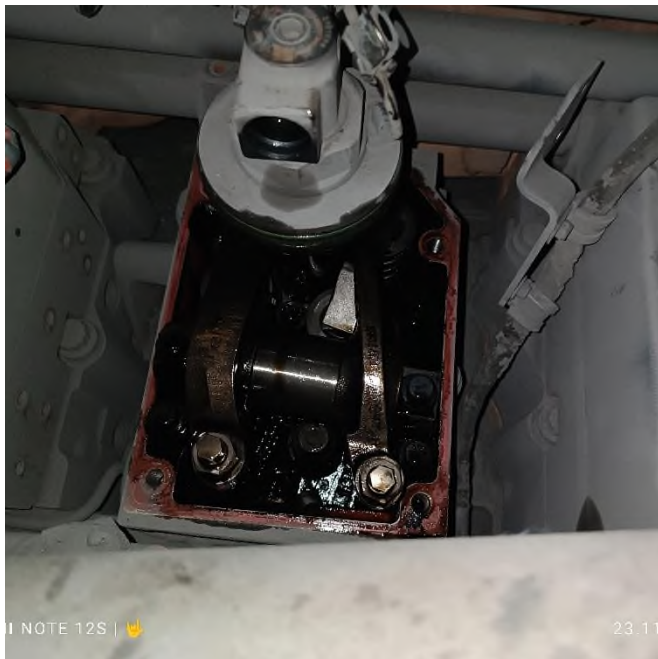
23.11.2025г. в 18:55 самосвал прибыл на ТО 6 в сервисный ангар ГЕ. Оператор сообщил о сильном дымлении двигателя сизым дымом. Специалистами ГЕ проведена диагностика топливной системы, в ходе которой выявлена неисправная форсунка 3L.

Произведена замена форсунки с регулировкой клапанных зазоров.

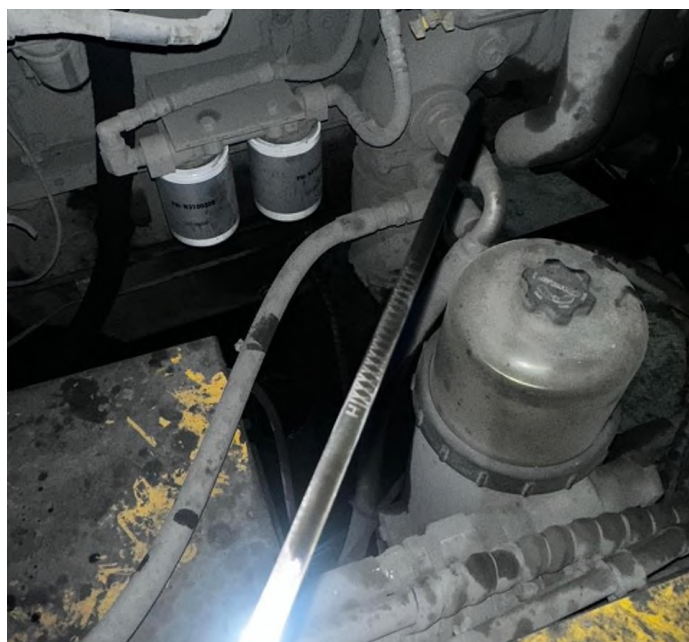
26.11.2025г. в 20:00 ночной оператор заступив на смену сообщил о том, что на панели приборов загорелся сигнализатор «СТОП ДВИГАТЕЛЬ». Специалисты ГЕ выехав к месту аварийной остановки самосвала, произвели компьютерную диагностику. Диагностика показала появление кода неисправности 0556 (давление картерных газов - данные точные, но выше нормы - самый высокий уровень серьезности) при наработке двигателя 15070м/ч.

Проверив уровень моторного масла обнаружено превышение уровня на 30 мм выше верхней отметки.

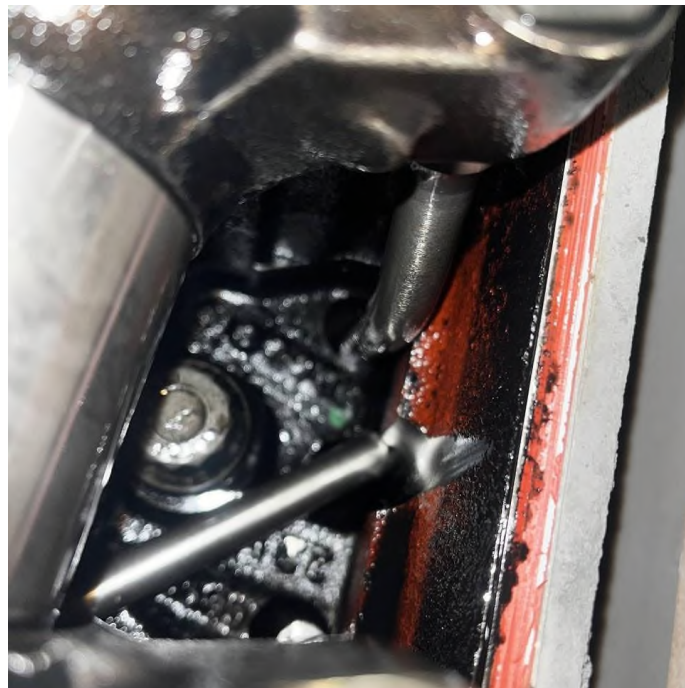
На цилиндре 6L обнаружена неисправность клапанного механизма. Штанга выпуска сломана, штанга впуска согнута.

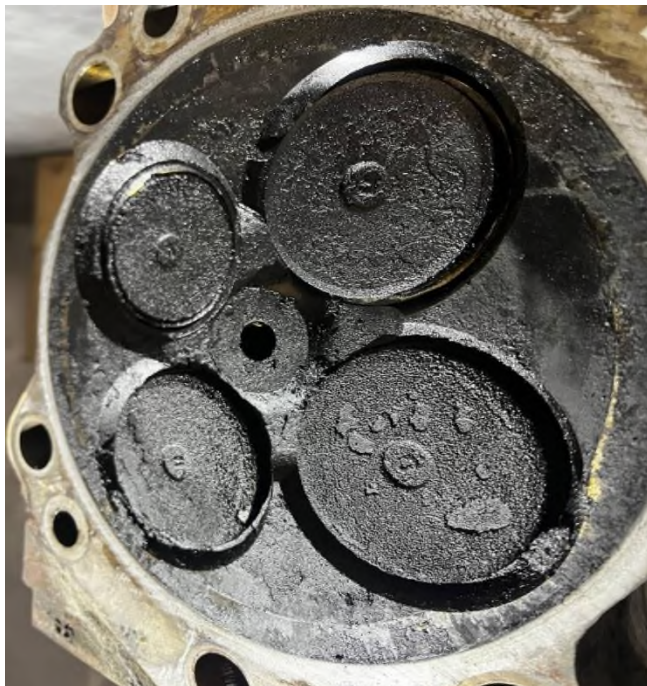
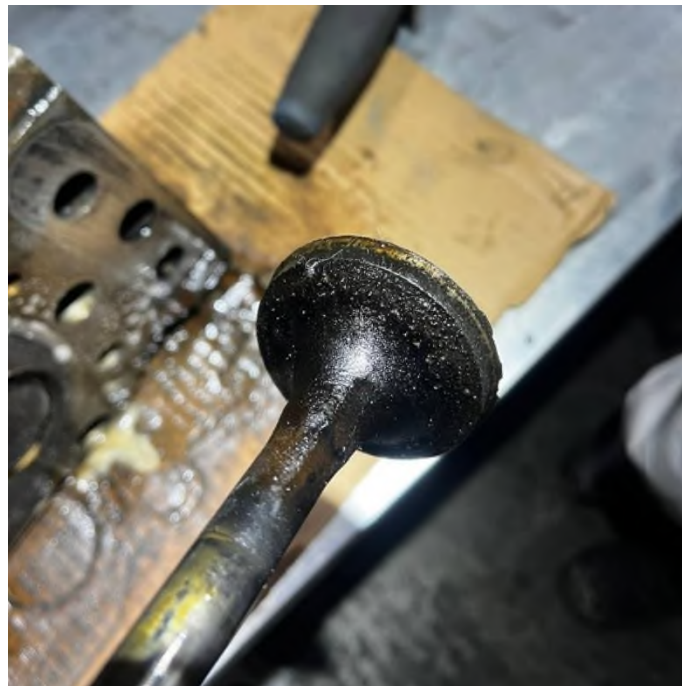
На головке обнаружены два неисправных выпускных клапана.

**Заключение:** Причиной ряда неисправностей послужил износ выпускных клапанов и седел ГБЦ. Предположительно причиной износа выпускных клапанов является низкое качество материала клапанов. Для более углубленного исследования материала, изношенный клапан отправлен на завод производитель NHL.

Клапана заменены на новые, ГБЦ установлена на место с заменой всех соответствующих прокладок и уплотнений.

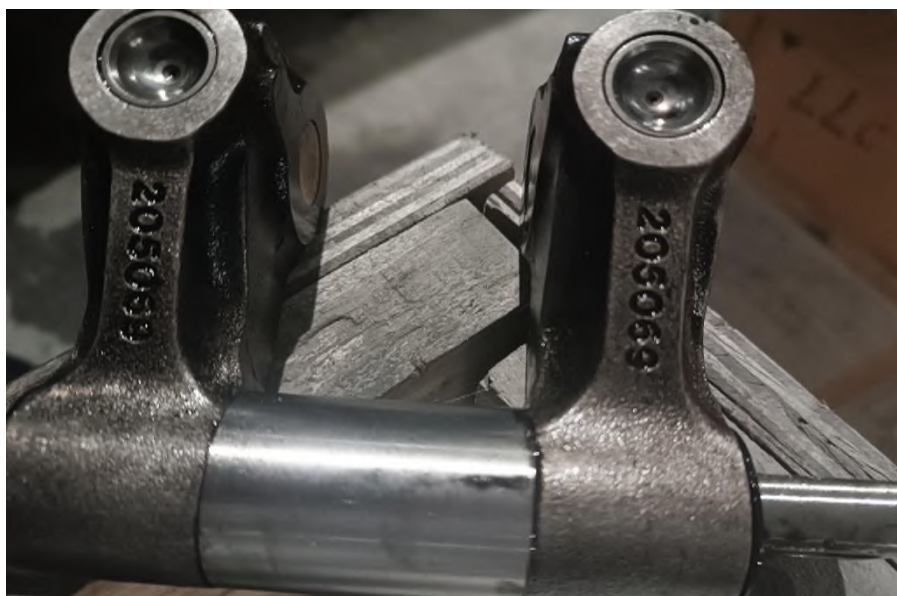
Произведен осмотр толкателя в сборе. Видимых дефектов не обнаружено

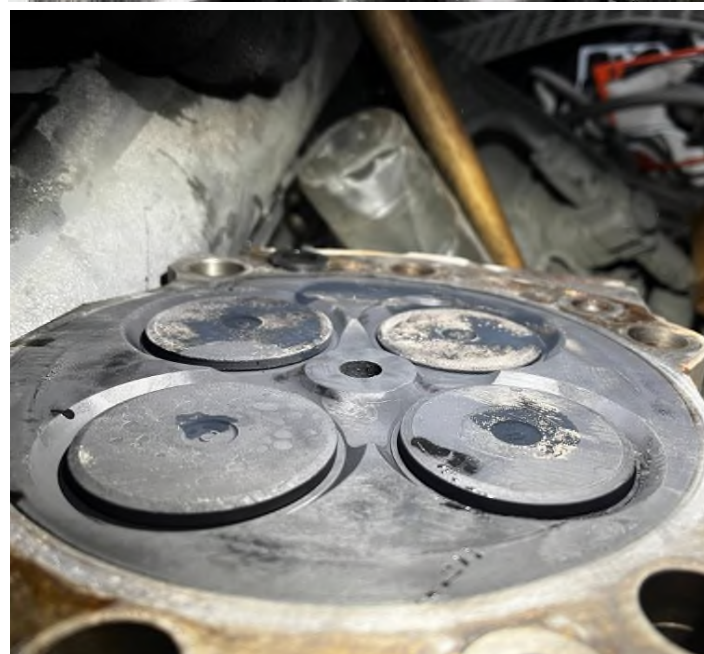
При осмотре клапанного механизма ГБЦ 3L так же обнаружены неисправные выпускные клапана.

Произведены демонтаж ГБЦ 3L, замена выпускных клапанов, монтаж ГБЦ с заменой всех соответствующих прокладок и уплотнений.

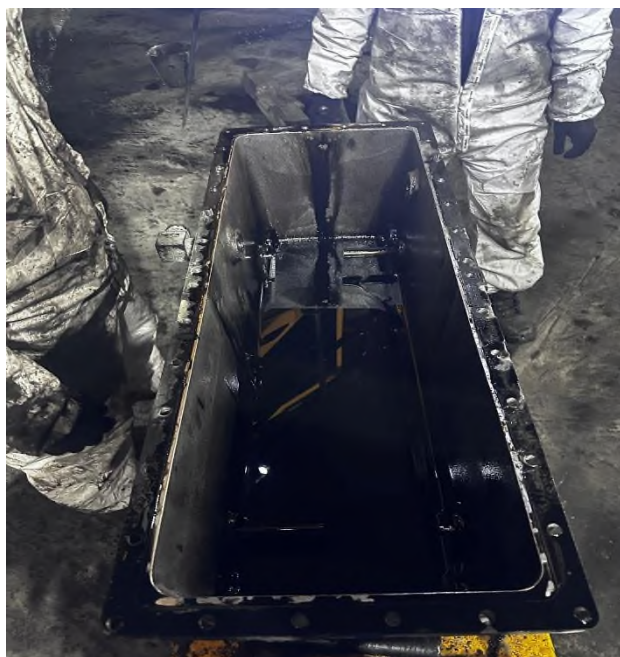
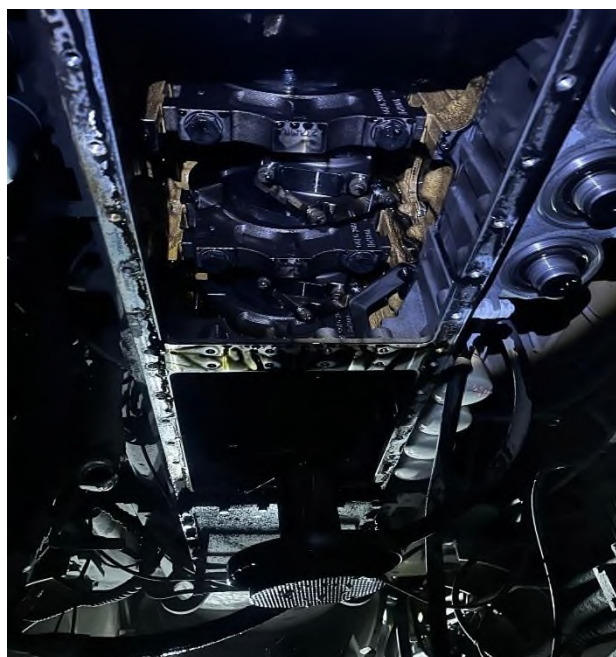
Выполнен демонтаж и осмотр картера двигателя. Видимых дефектов, осколков деталей и металлической стружки не обнаружено.

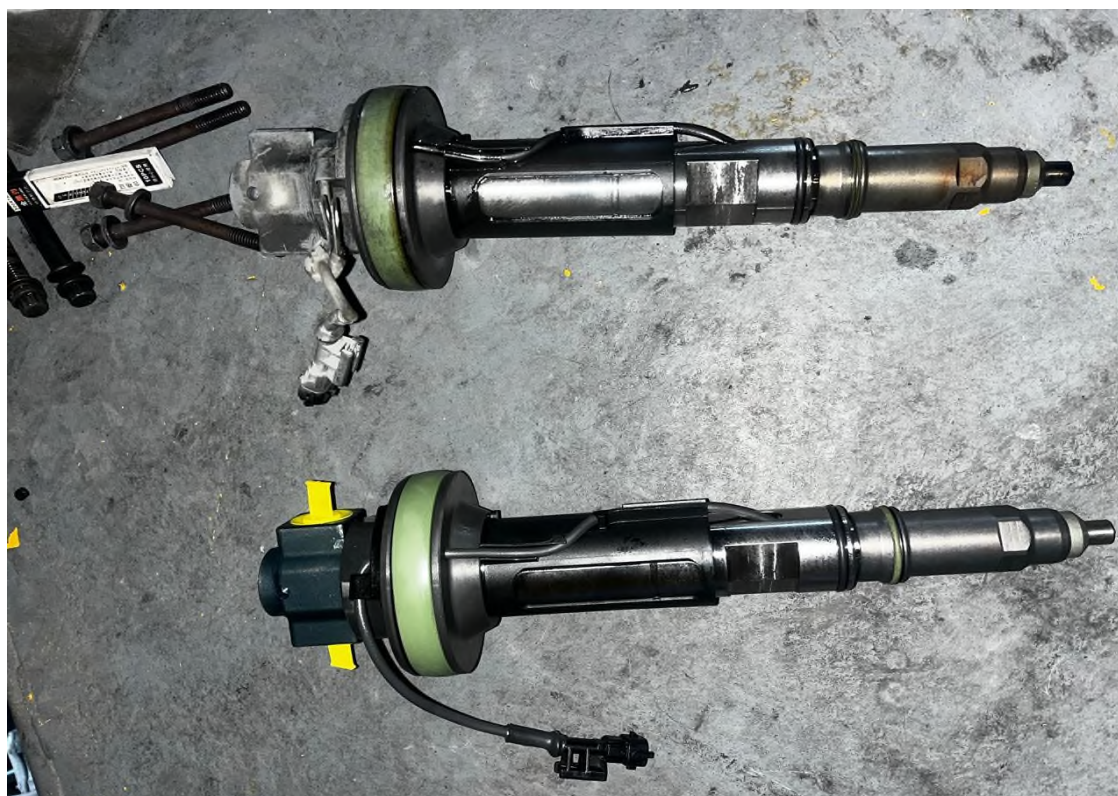
После запуска двигателя произведена диагностика топливной системы с помощью диагностического оборудования Cummins INSITE. На цилиндрах 2L, 7L, 3R обнаружена завышенная температура, при средней температуре 255 °C.

Произведена замена форсунок.

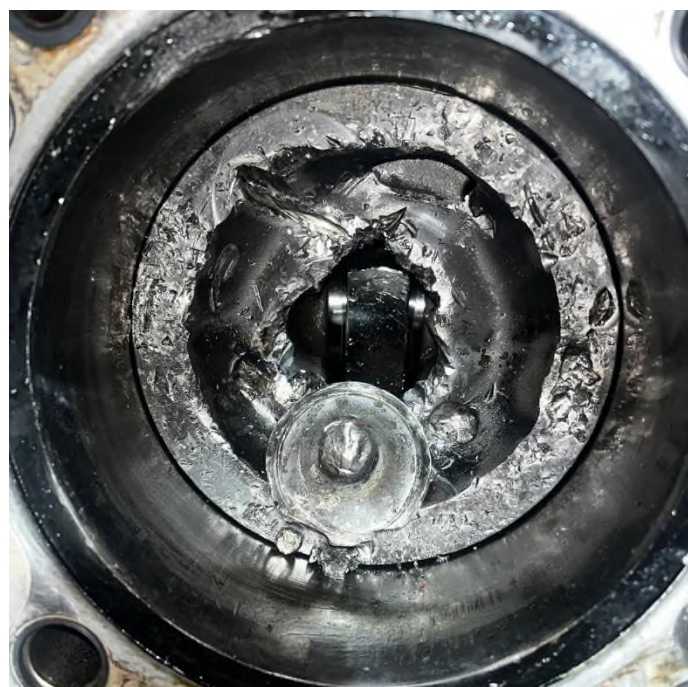
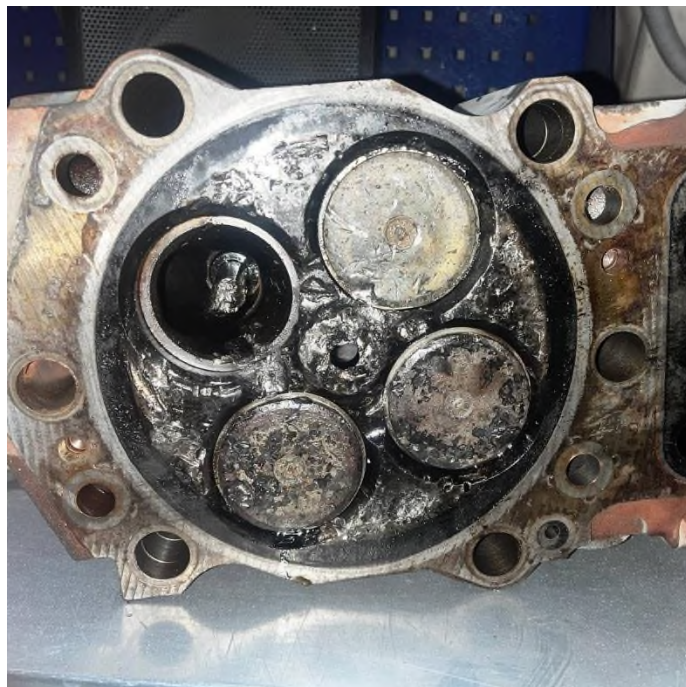
Произведен демонтаж ГБЦ 3R. В цилиндре обнаружены обломки выпускного клапана.

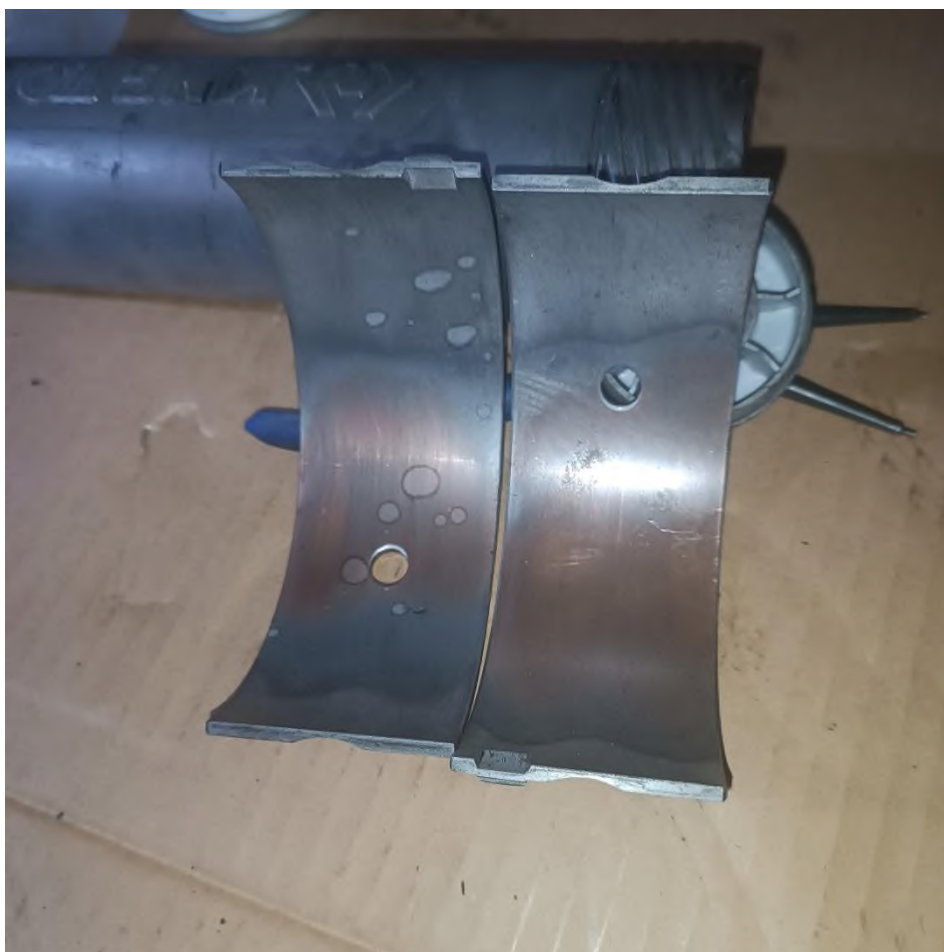
На шатунных вкладышах видны следы износа.

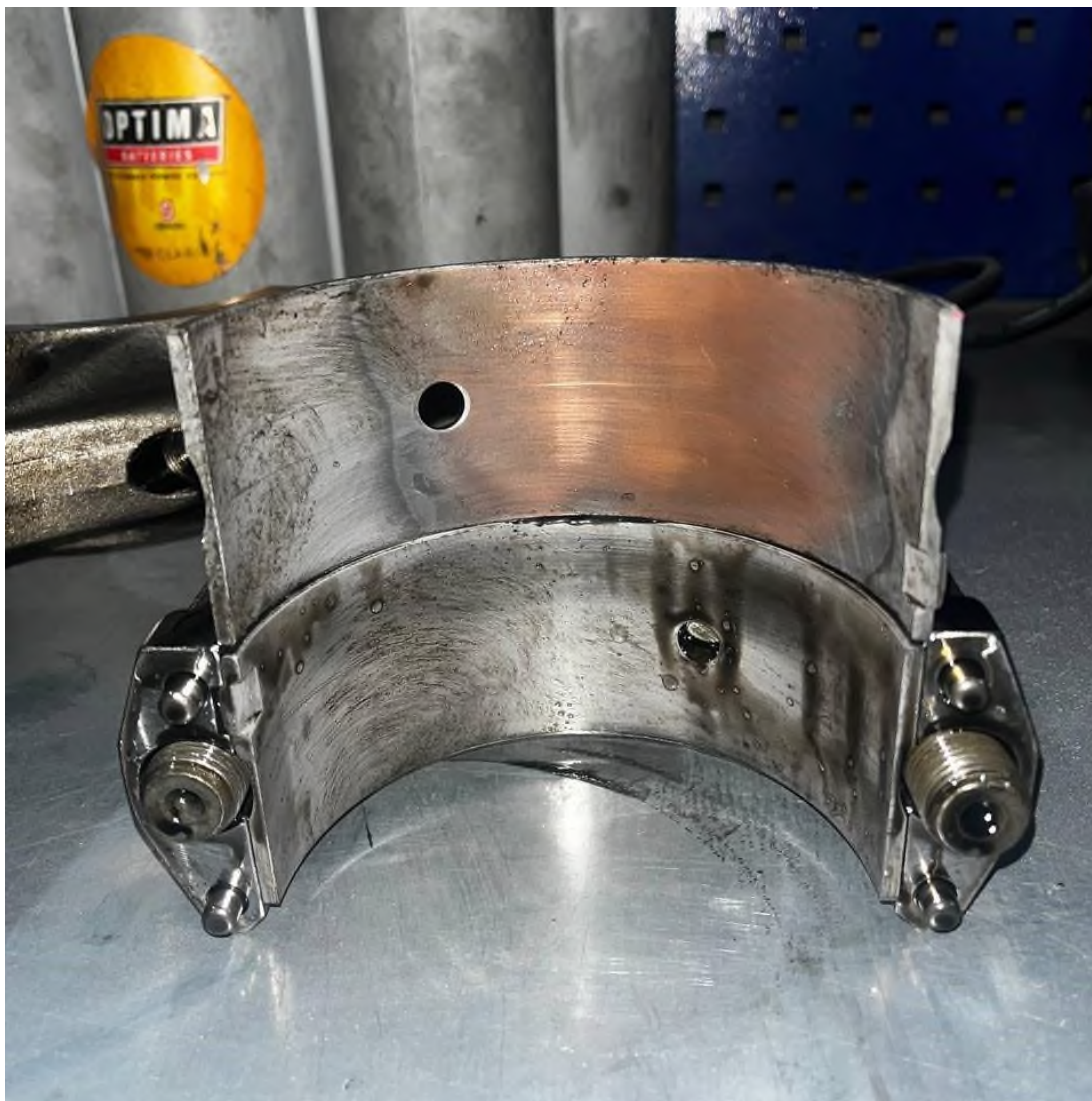
На крышке шатуна 3L обнаружен вкладыш со следами износа.

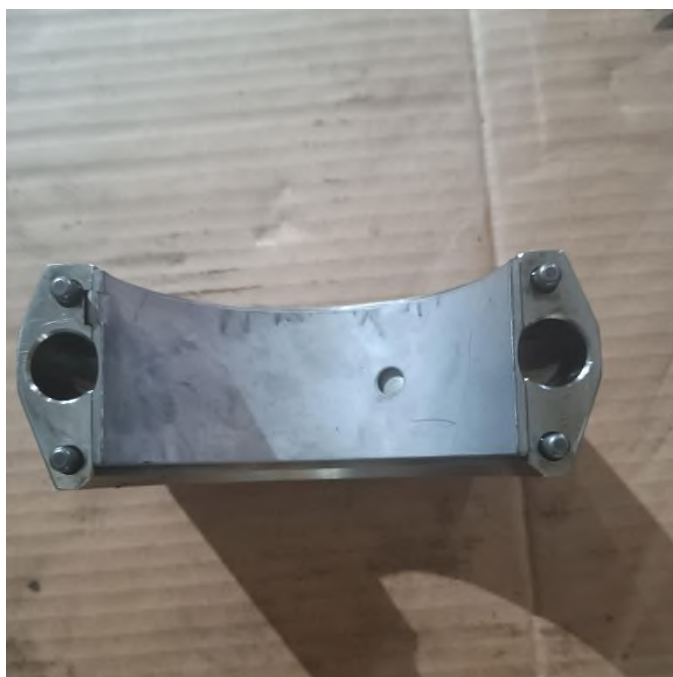
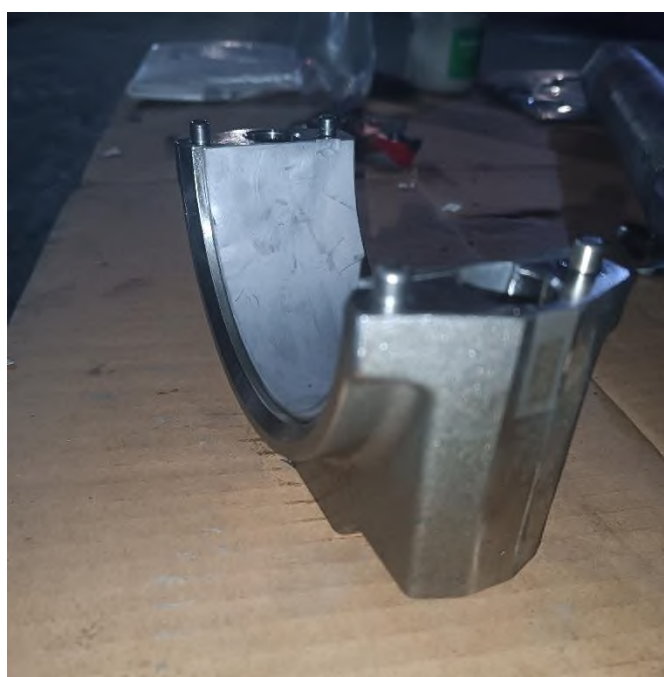
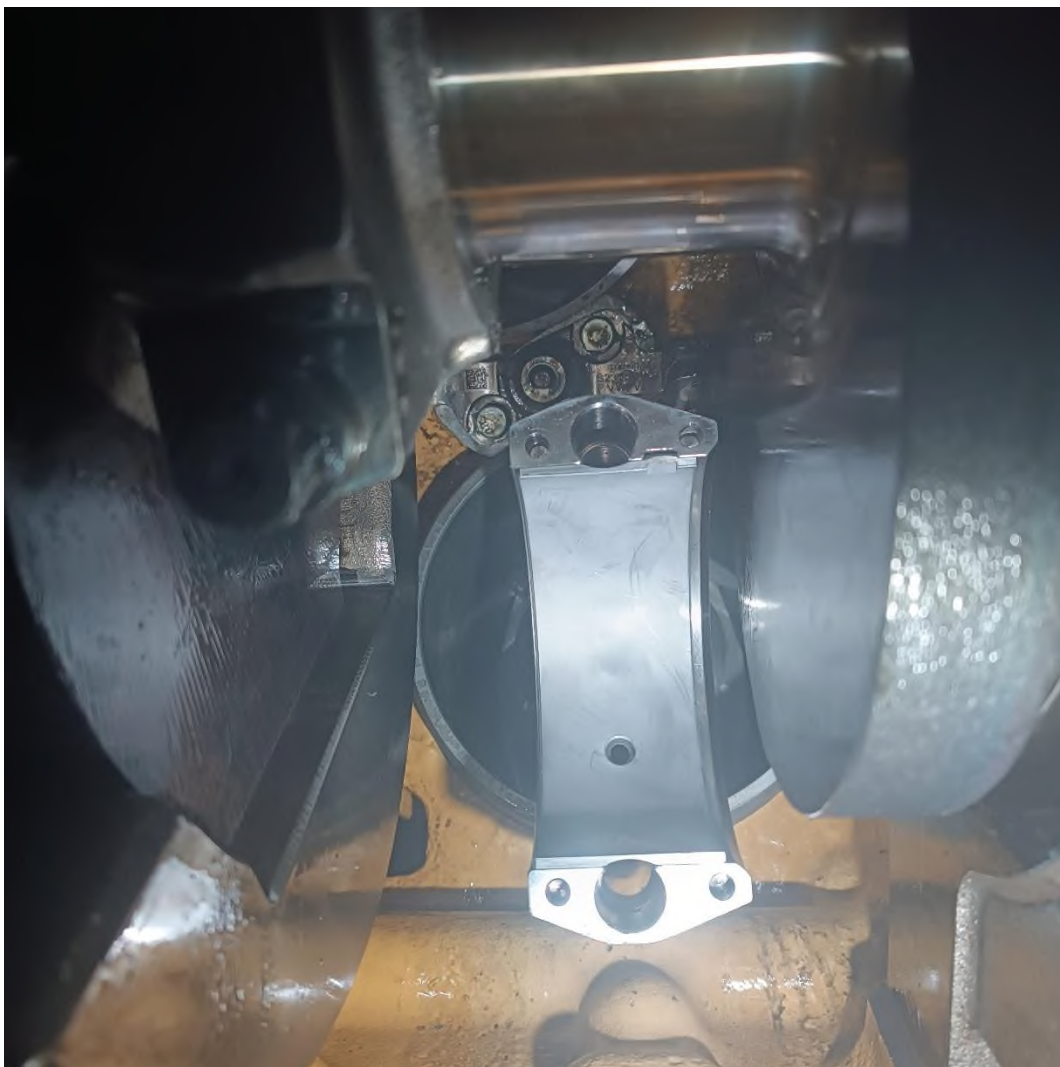
Замер толщины изношенных вкладышей показал максимально допустимый износ, 3,108 мм на цилиндре 3R и 3,116 мм на цилиндре 3L. Из-за обширных потертостей антифрикционного слоя, принято решение заменить неисправные вкладыши.

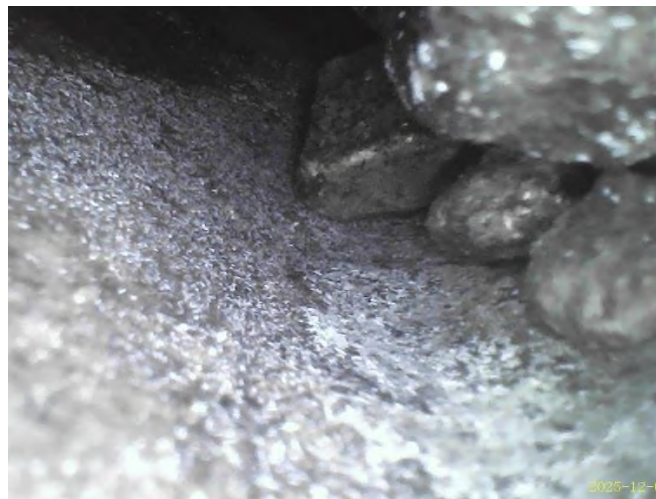
В выпускном коллекторе обнаружены осколки поршня и выпускных клапанов.

Произведен демонтаж турбокомпрессора, демонтаж и очистка выпускного коллектора, демонтаж крышек охладителей надувочного воздуха, осмотр впускного коллектора.

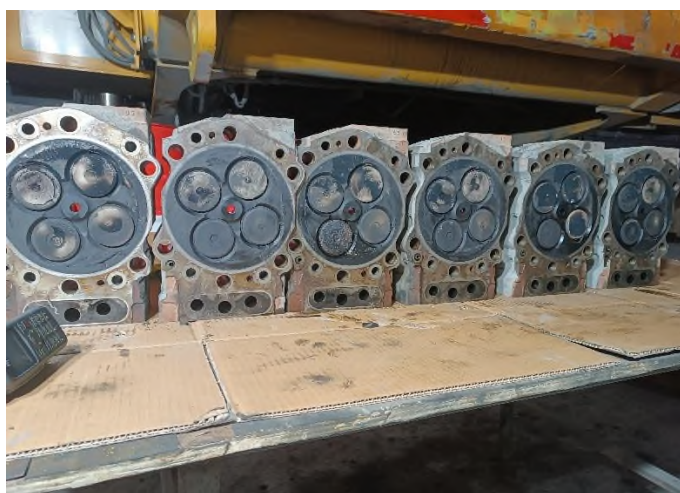
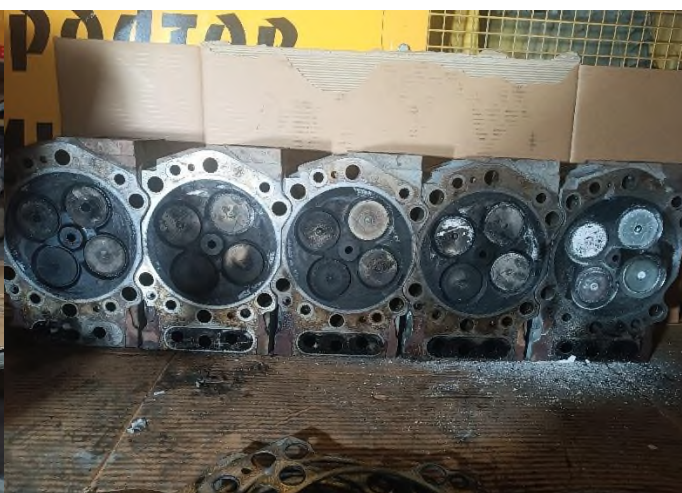
Выполнен демонтаж всех крышек клапанов и демонтаж форсунок. Произведена эндоскопия всех цилиндров, которая показала износ выпускных клапанов на 11 цилиндрах.

Дефектовка ГБЦ выявила неисправность 17 выпускных клапанов.
