# ТЕХНИЧЕСКИЙ ОТЧЁТ

| Модель оборудования: | NTE 200 | Дата проведения работ: | Адрес места эксплуатации оборудования:<br>Магаданская область, Тенькинский район, п. Омчак, АО Полюс Магадан | |
| Агрегат | Двигатель | | | |
| Модель агрегата | QSK50 | | Жалобы/Неисправность:<br>Попадание ОЖ в масло ДВС. | |

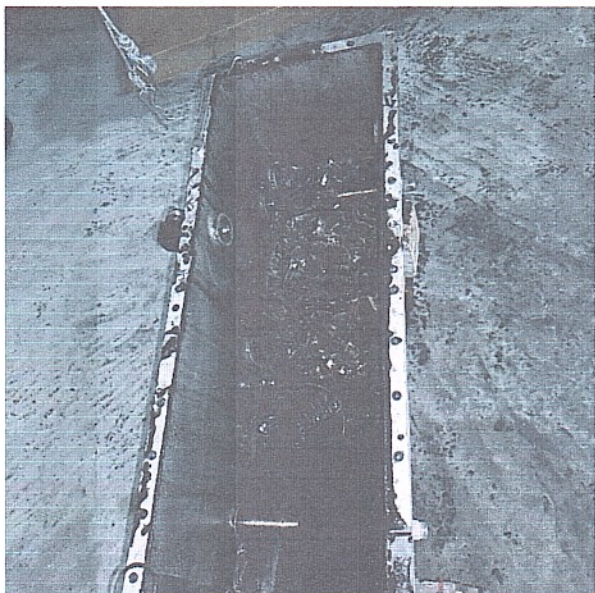
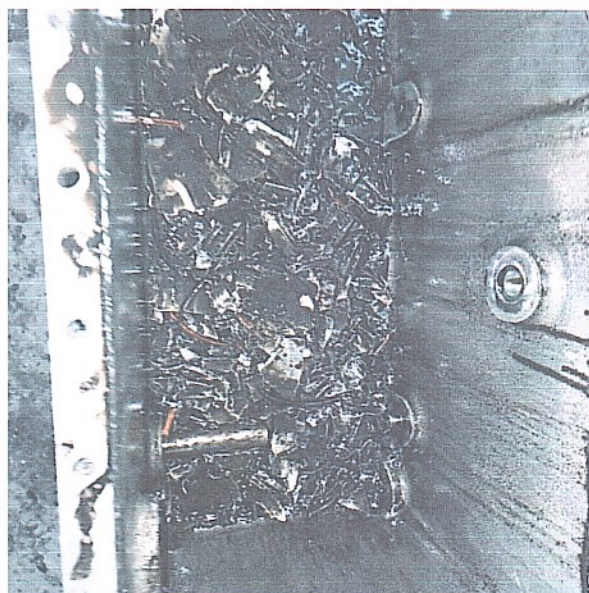
30.03.2026г. Оператор сообщил об аварийной остановке самосвала во время движения в груженном состоянии. При проведении первичной диагностики ДВС сервисной службой ГЕ было обнаружено наличие ОЖ в поддоне картера ДВС, принято решение транспортировать самосвал на площадку РГБ для проведения более детальной диагностики неисправности.

Поддон с остатками разрушенных деталей

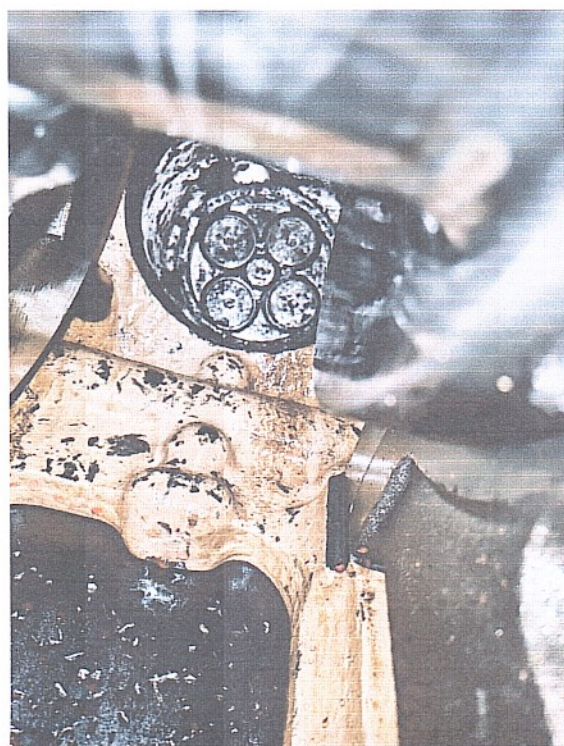
Состояние клапанов цилиндра 6L

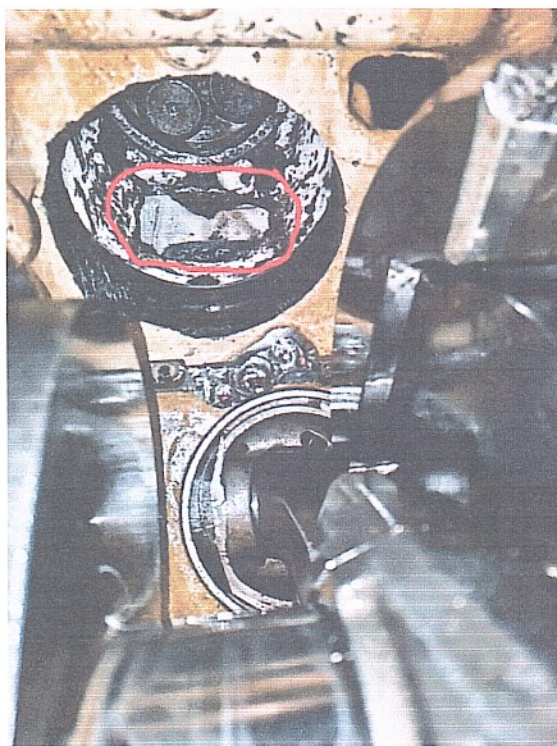
Разрушение посадочного места гильзы 6L

**Заключение:** Причиной неисправности предположительно могло послужить образование трещины в гильзе цилиндра 6L, в следствие чего произошло попадание ОЖ в камеру сгорания и привело к гидроудару в цилиндре. В связи с сильными повреждениями элементов ДВС и невозможностью проведения ремонта на месте, рекомендуется провести замену ДВС.

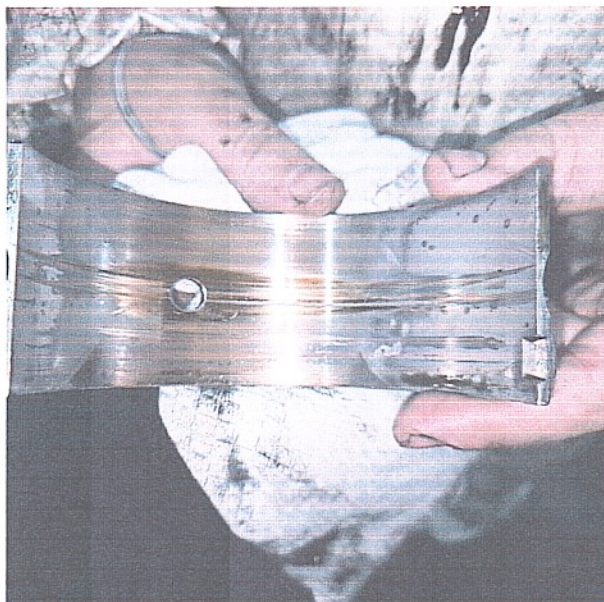
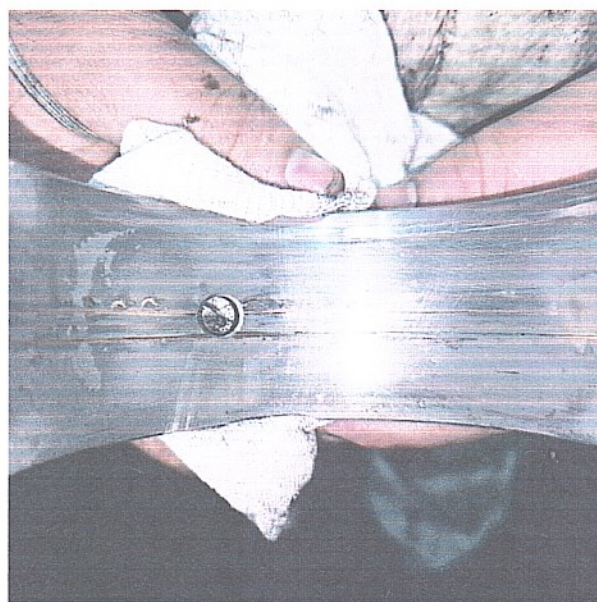
Состояние шатунного подшипника цилиндра 6L

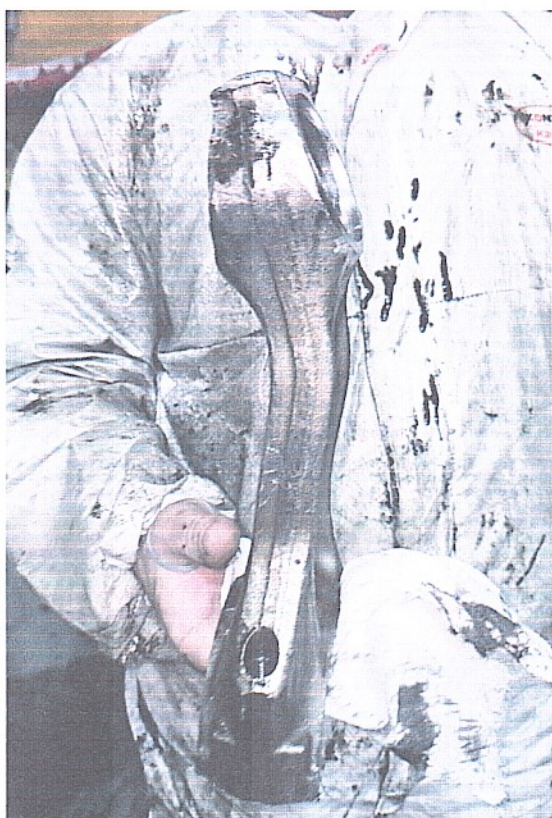
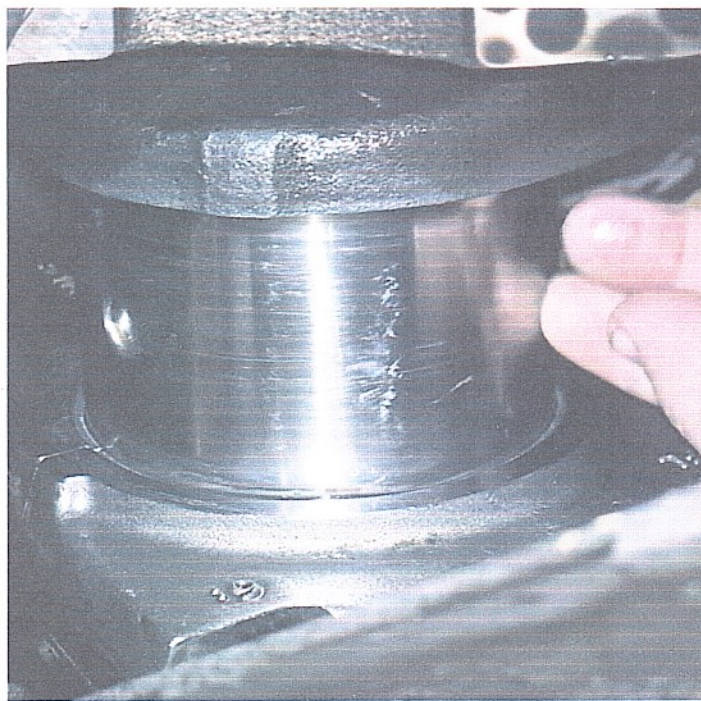
Состояние шатуна и шейки коленвала цилиндра 6L

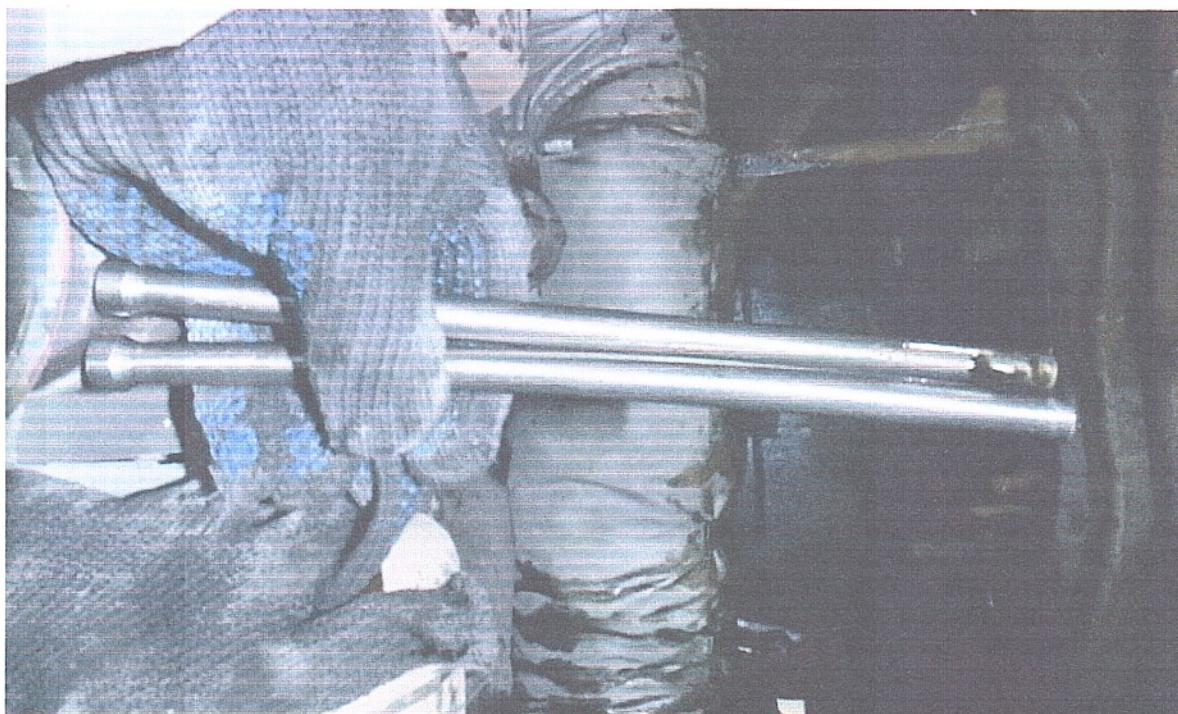
Неисправность штанг толкателя
