# 气门盘部磨损分析报告

Отчет об анализе износа тарелки клапана

**Номер отчета** Report No.: MS&T2026033

**Дата доклада** Time: 2026/3/10

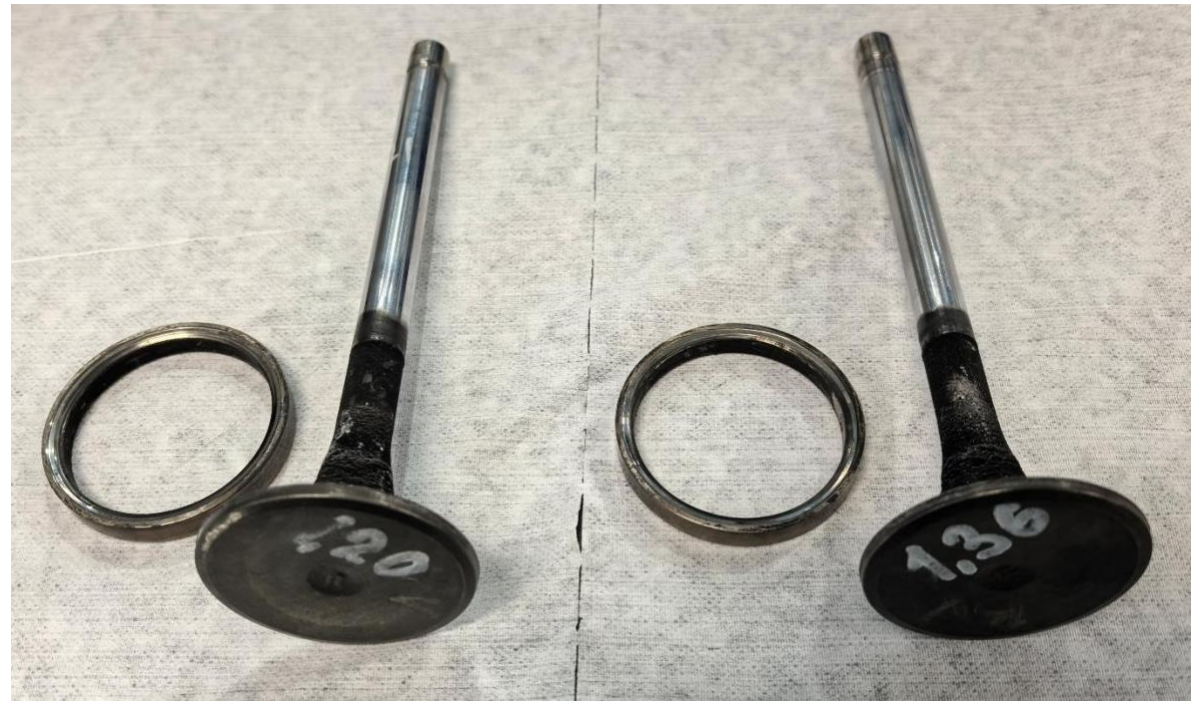
- ESN: 33232926
- Название неисправной детали: Клапан/Седло Клапана
- Артикул: 3088389/3086192
- Поставщик ID: /
- Время наработки: 15126h
- Обстоятельства поломки:
  - Замеренные зазоры клапанов у клиента оказались малыми; при вскрытии обнаружен износ тарельчатых частей нескольких клапанов.

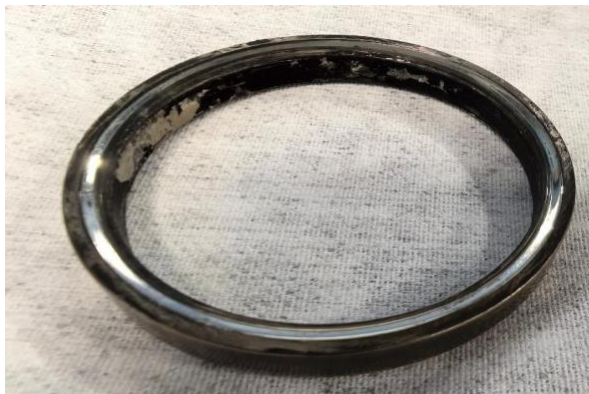
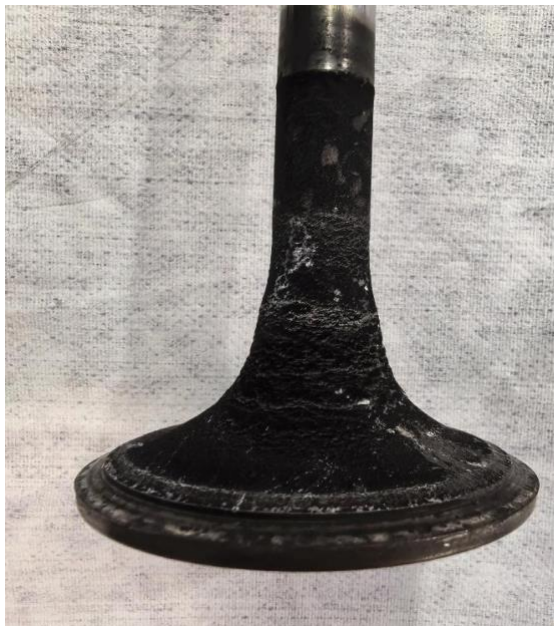
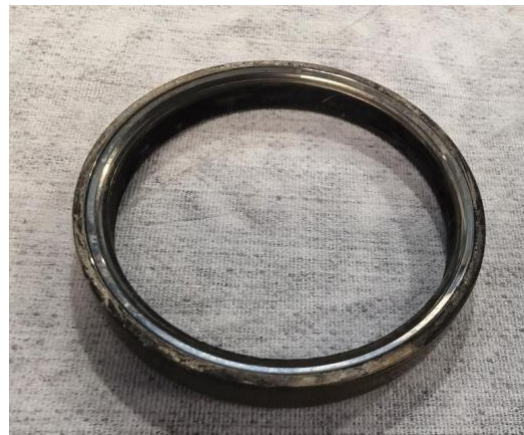
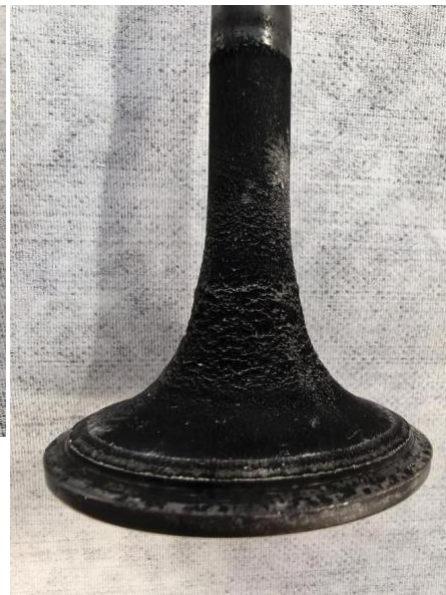
Внешние повреждения двух групп выпускных клапанов/клапанных сёдел в целом одинаковы:

— Износ тарелок выпускных клапанов и сёдел;

— На тарелках выпускных клапанов и сёдлах присутствуют белые отложения, типичная морфология показана на следующей странице.

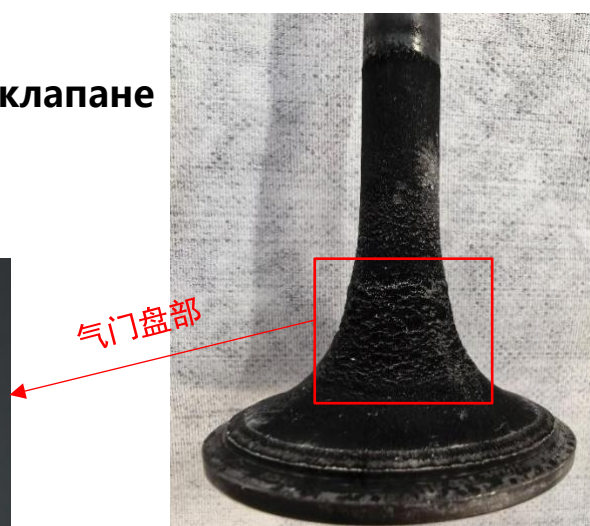
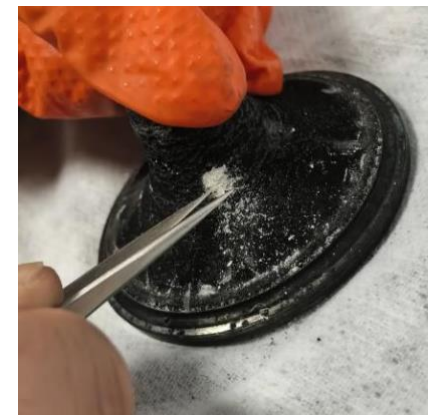
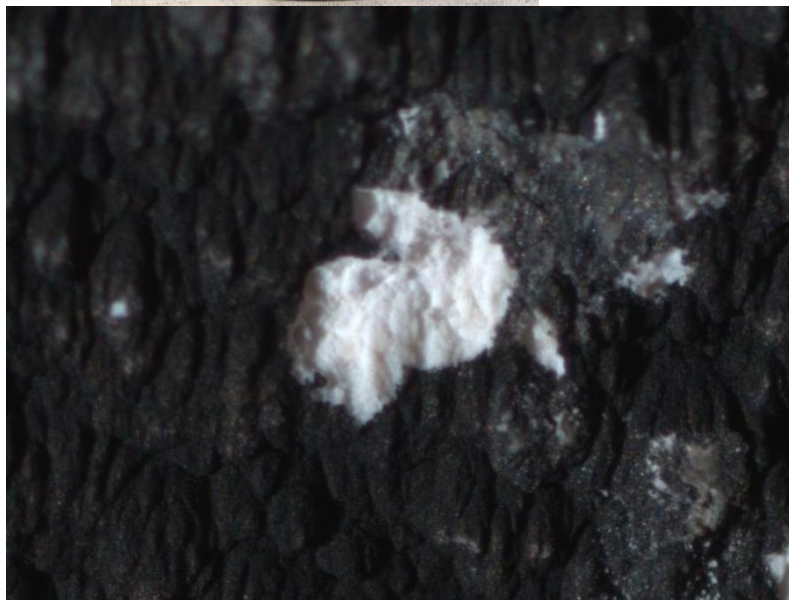
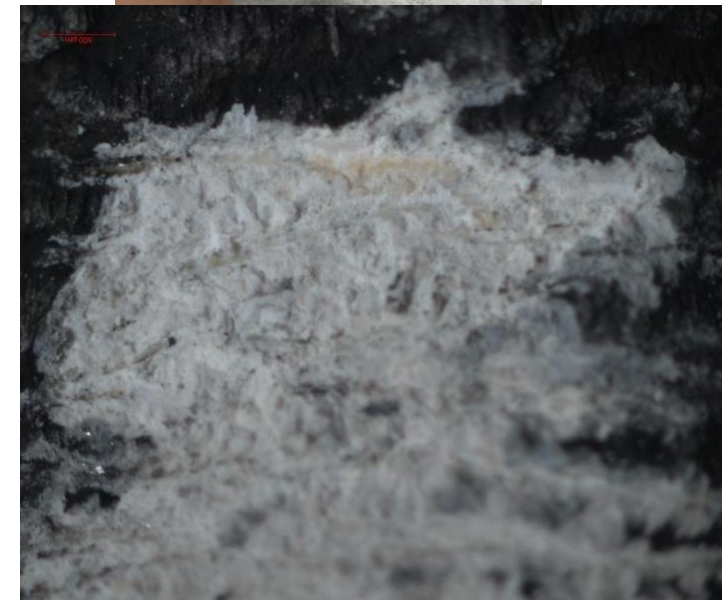
- Отложения на тарелке выпускного клапана: поверхность имеет чёрный цвет (чрезвычайно малая толщина), внутренняя часть — белого цвета (составляет основную часть толщины).

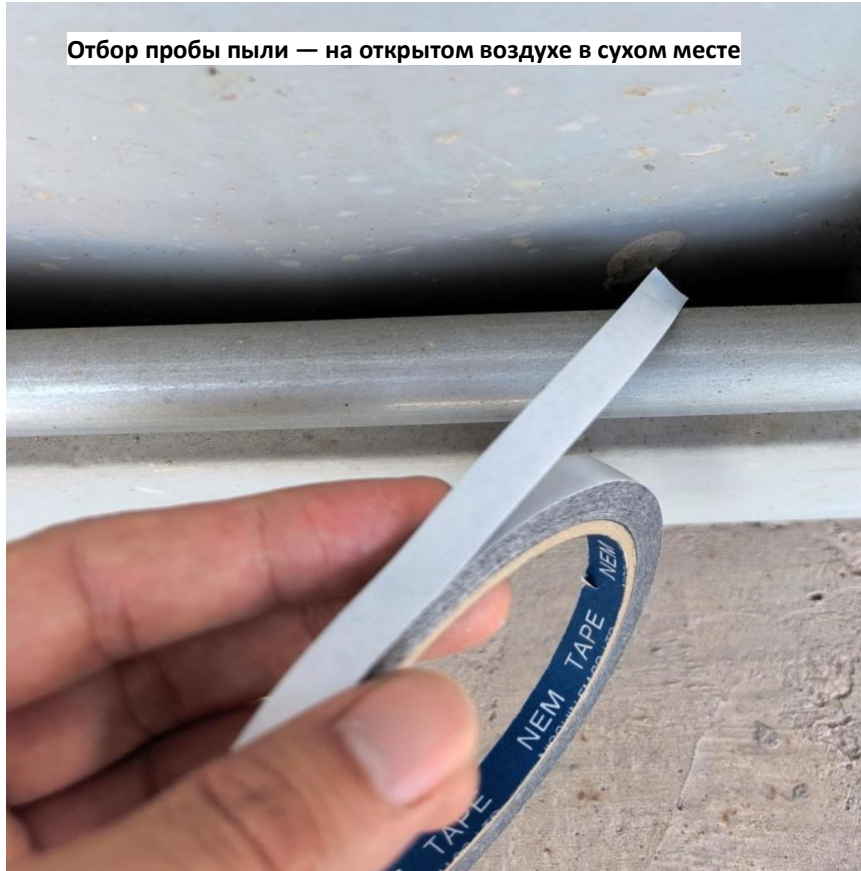
- В сухом месте на открытом воздухе, пыль, осевшая на трубопроводе, отобрана с помощью токопроводящей ленты.
- Частицы пыли имеют разнообразные цвета и морфологию.

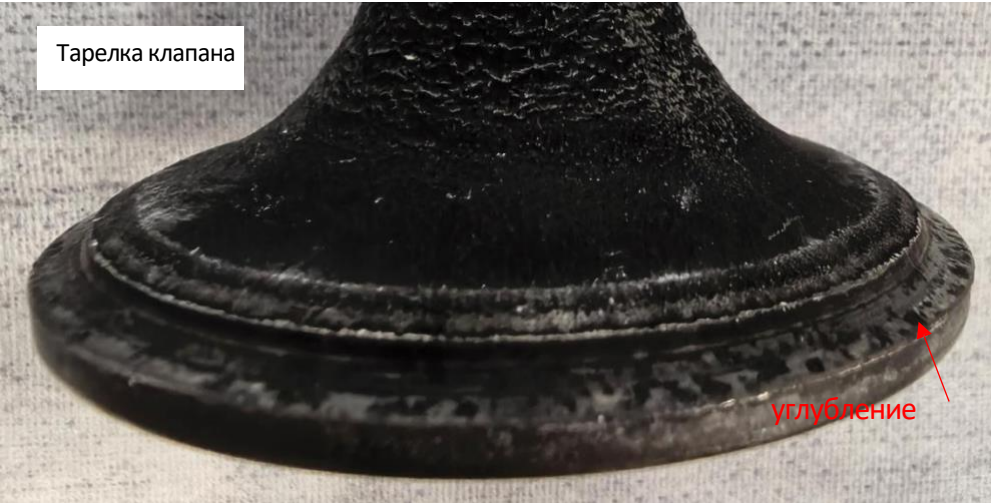
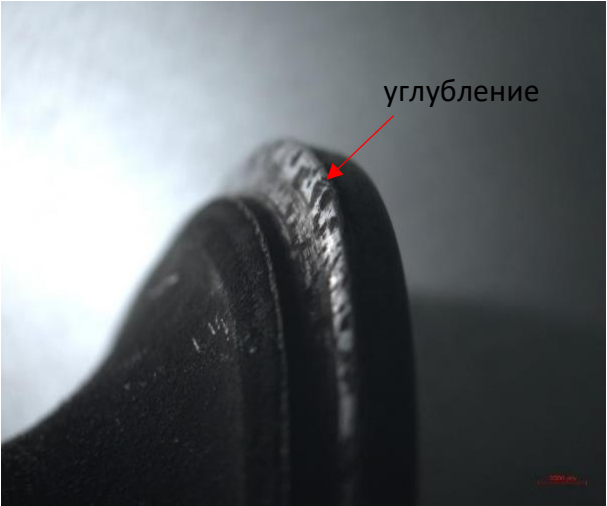
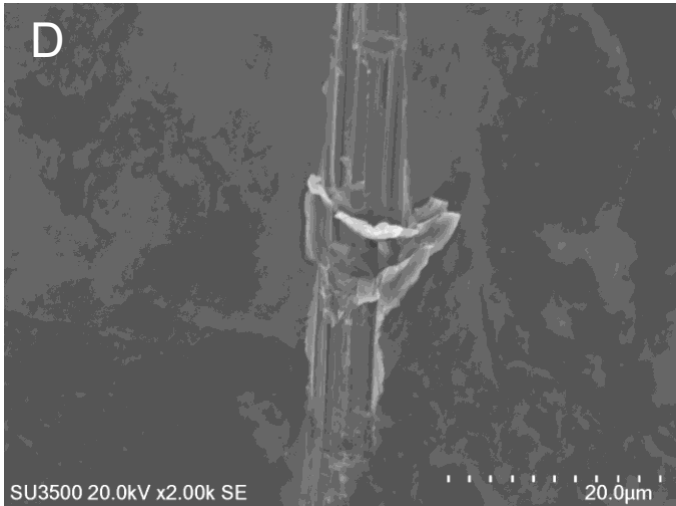
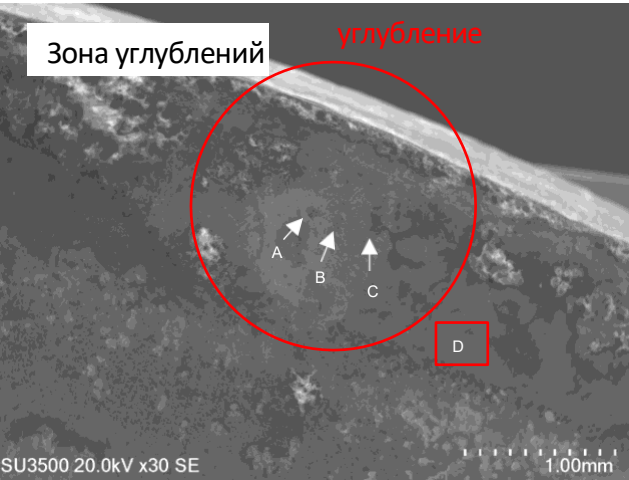
На изношенной поверхности тарелки клапана имеется множество углублений (кратеров), оптическая морфология показана на рисунке.

Микроструктура внутри углублений показана на рисунке ниже, наблюдаются царапины и «впадины».

- На изношенной поверхности тарелки клапана имеется множество углублений (кратеров) и царапин. В углублениях присутствуют зольные отложения масла; некоторые царапины могут быть связаны с пылью.

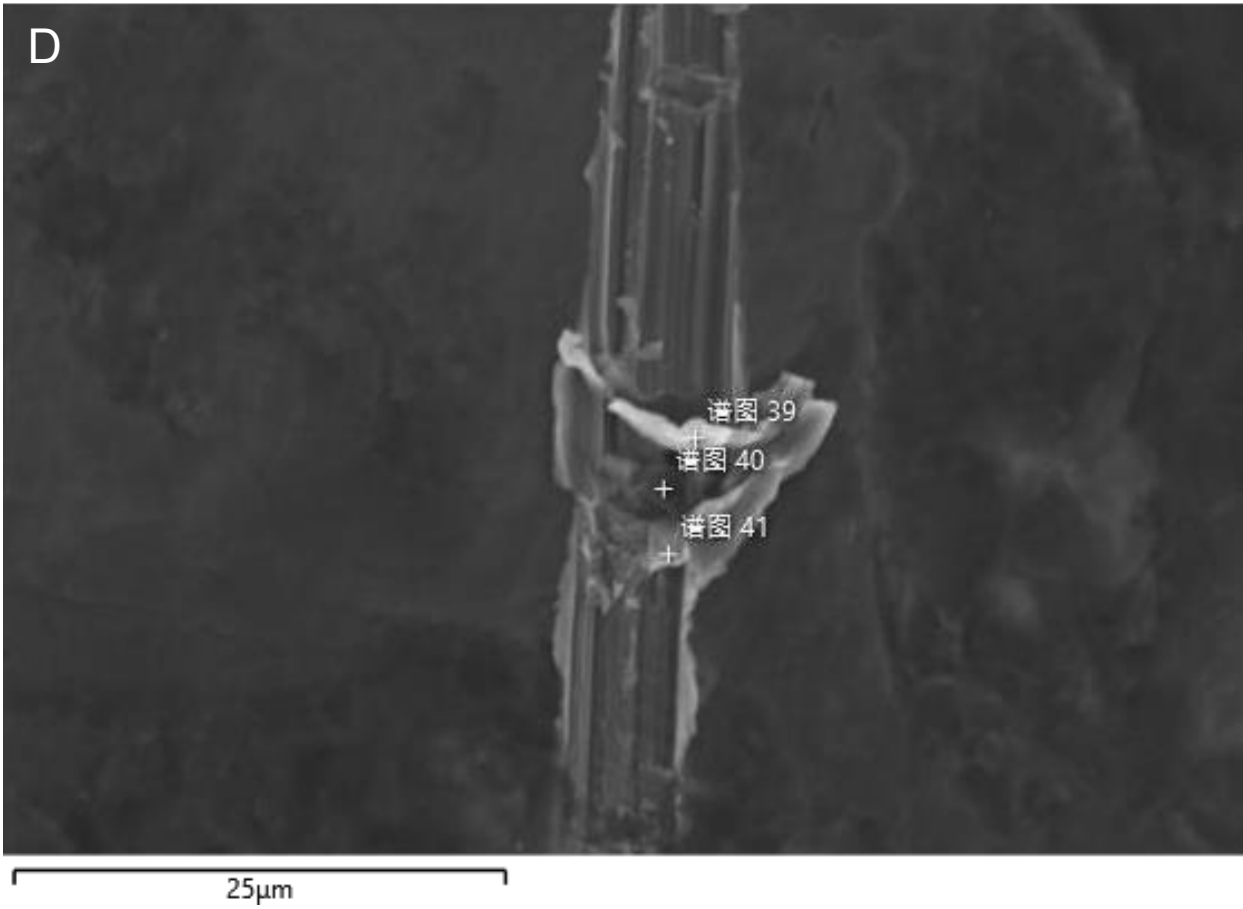
电子图像 12

На спектре 40 содержание Si высокое, данная царапина, возможно, вызвана попаданием пыли.

- Проверить наличие аномально высоких температур.
- Изучить влияние золы масла на теплоотвод клапана.
- Предотвратить попадание пыли в цилиндр.

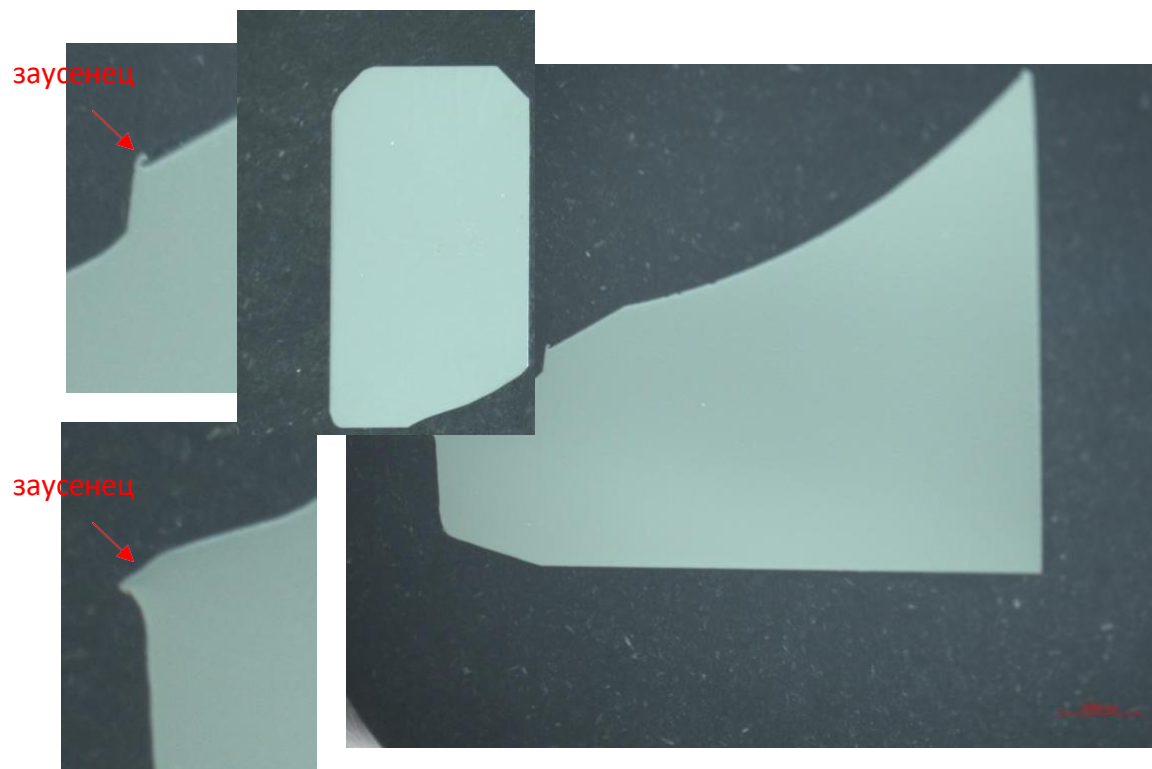
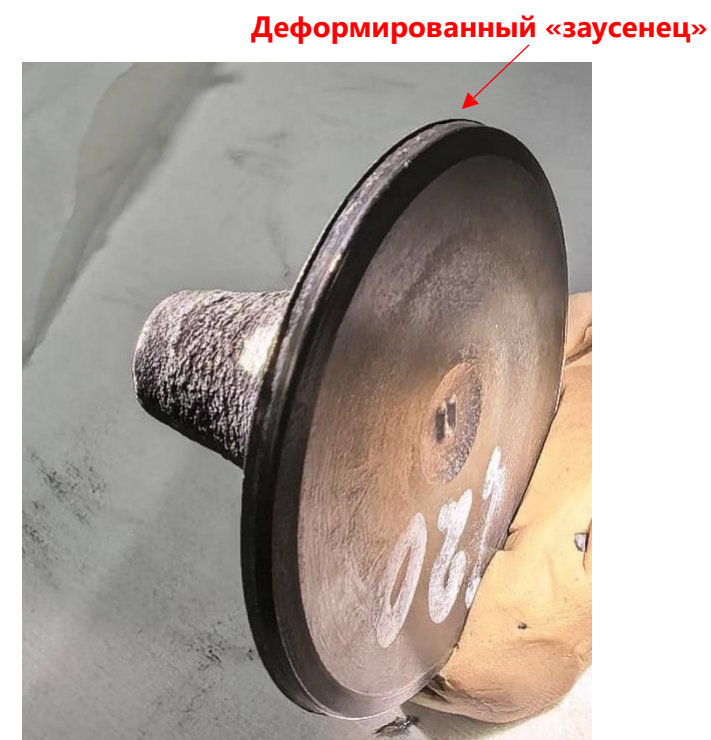
- На уплотнительной поверхности тарелки клапана имеется ярко выраженный заусенец, деформация значительная.
- Тарелка клапана не имеет наплавленного слоя, согласно чертежу, наплавленный слой отсутствует.

- На изношенной уплотнительной поверхности тарелки клапана имеется заусенец, что указывает на пластическую деформацию материала тарелки клапана, которая может быть следствием аномально высокой температуры.

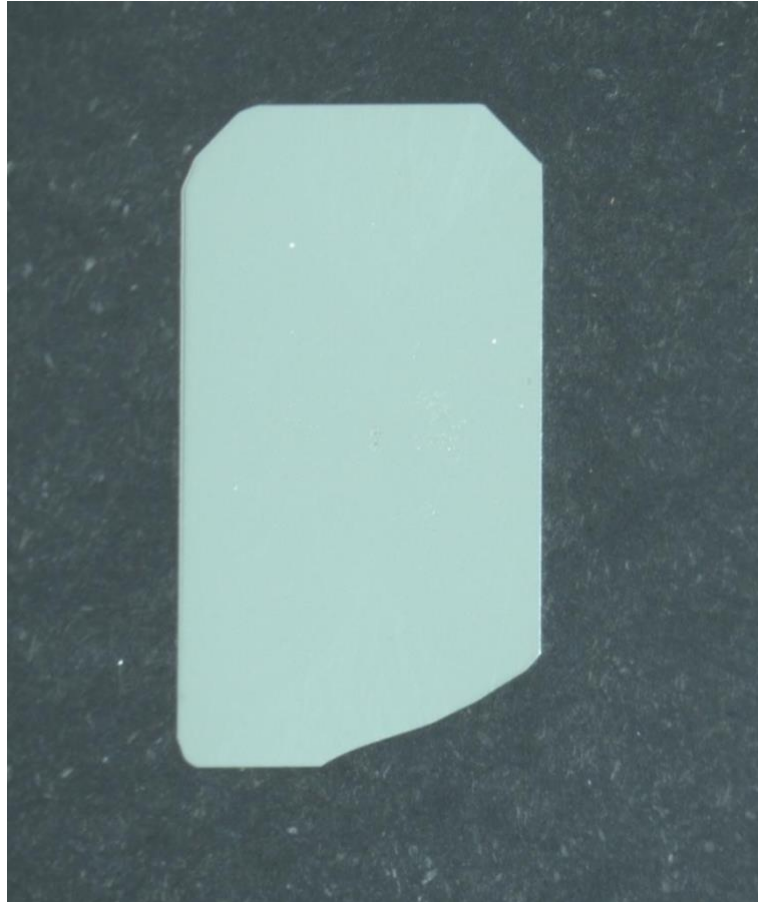
- Седло клапана имеет сильный износ, но заусенцы отсутствуют.
- Фактическая твёрдость седла составляет 56 HRC, требование по чертежу — 52–62 HRC.

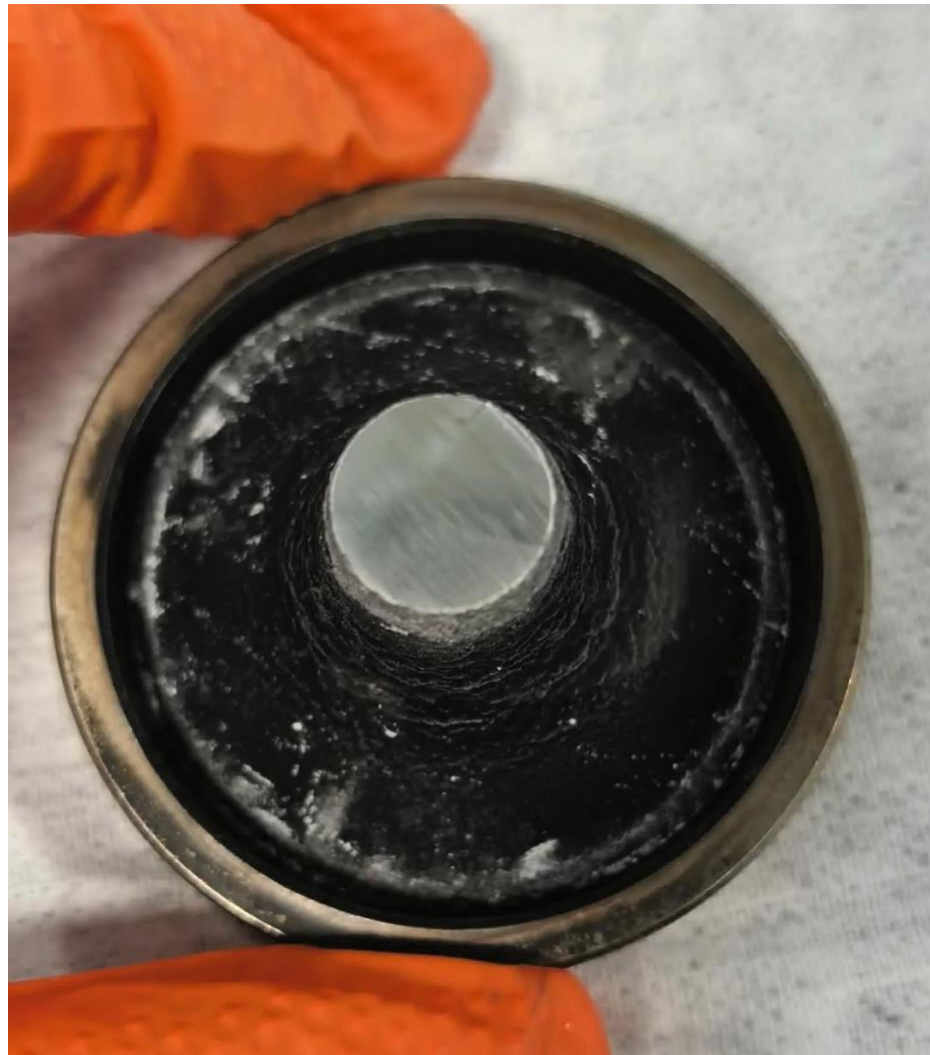
# Диаметр износа седла/клапана

На основе вышеуказанного анализа можно сделать вывод, что просадка (износ) рабочей поверхности клапана произошла в результате изнашивания под действием большого количества отложений масляной золы и незначительного количества пыли в условиях повышенной температуры.
