## АНАЛИЗ КОРЕННЫХ ПРИЧИН РАЗРУШЕНИЯ КЛАПАННОГО УЗЛА ДВИГАТЕЛЯ CUMMINS QSK50 MCRS

Самосвалы NTE200  
Полюс Магадан — 2026 г.

| Документ: | АО Развитие — Отдел надёжности оборудования |

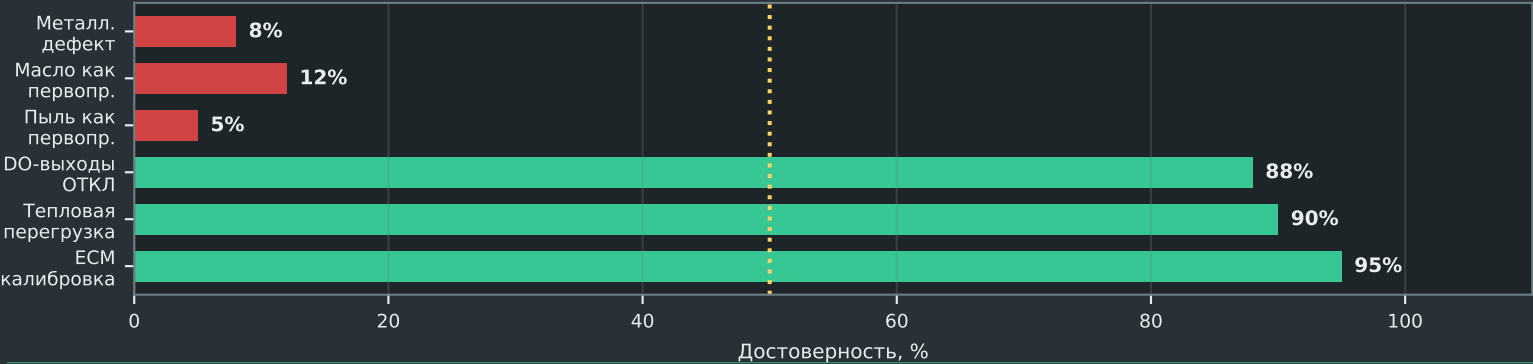
ИТОГОВАЯ ОЦЕНКА УРОВНЯ ДОСТОВЕРНОСТИ ГИПОТЕЗ:

| Гипотеза / Фактор | Данные CCEC Lab Данные DML INSITE KAMCC Контр. 730E Повт. отказы | | | | | ИТОГ |
|---|---|---|---|---|---|---|
| Металлургический дефект клапана | -- | ~ | ~ | -- | -- | --ОПРОВЕРГНУТО |
| Нарушение качества масла | -- | -- | -- | -- | -- | --ОПРОВЕРГНУТО |
