## АНАЛИЗ КОРЕННЫХ ПРИЧИН РАЗРУШЕНИЯ КЛАПАННОГО УЗЛА ДВИГАТЕЛЯ CUMMINS QSK50 MCRS

Самосвалы NTE200  
Полюс Магадан — 2026 г.

| Объект анализа: | Самосвалы Komatsu NTE200 (24 единицы) |
| Двигатель: | Cummins QSK50 MCRS, V16, 1491 кВт |

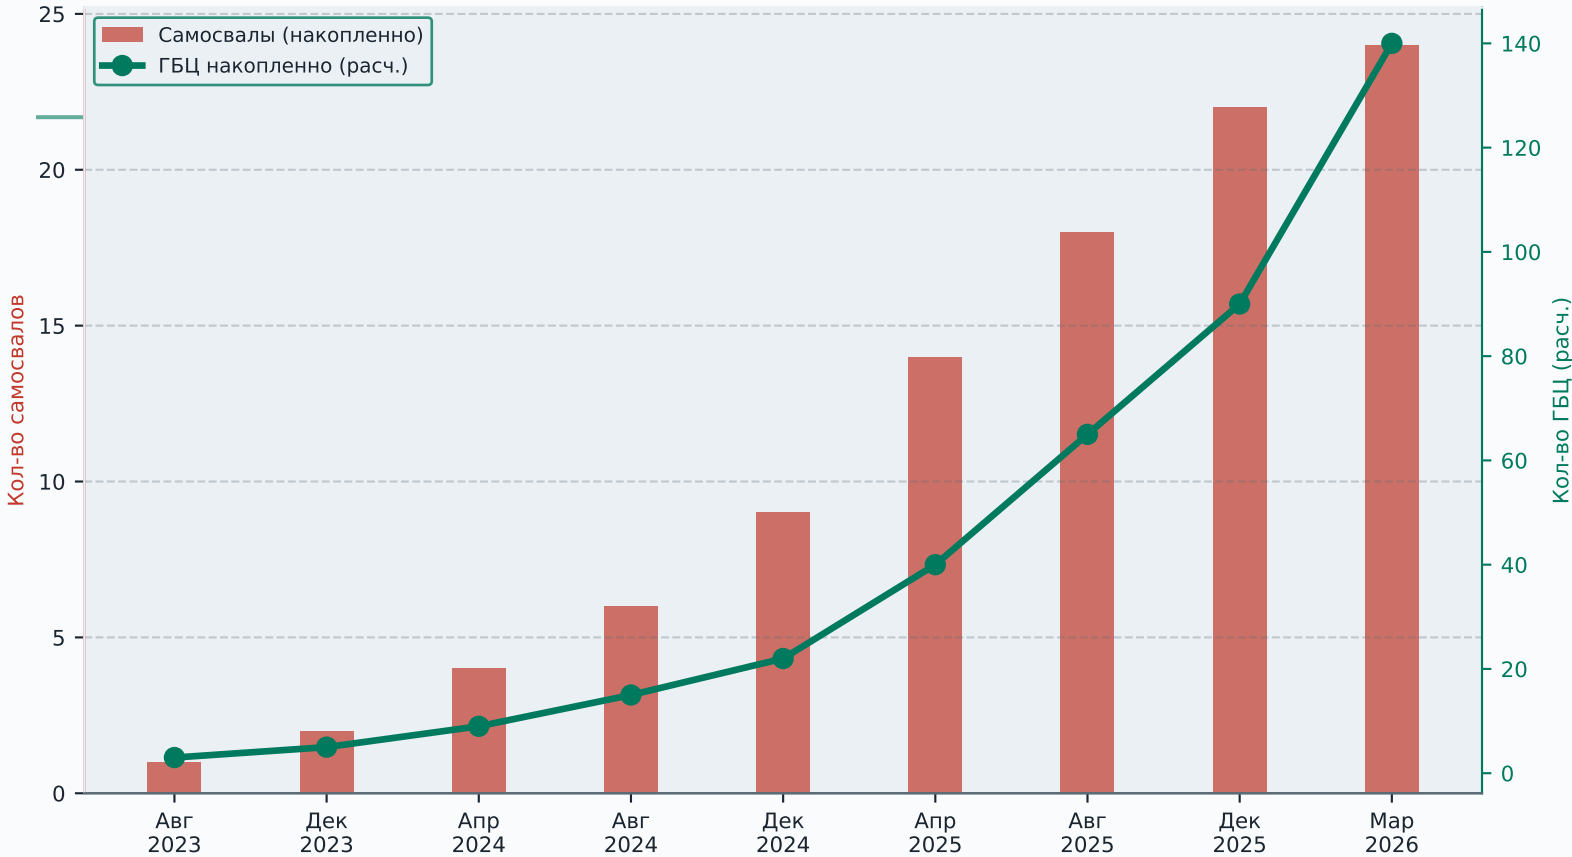
Накопленная кривая отказов КУ ГБЦ — парк NTE200, Полюс Магадан

| Средний ресурс до отказа (MTTF) | 12 890 м/ч | (по 24 ед., первое событие) |
| Минимальный ресурс до отказа | 2 776 м/ч | NTE#83 — катастрофический отказ, шатун+поршень |
| Максимальный ресурс до отказа | 18 505 м/ч | NTE#52 — 1 ГБЦ |
| Доля единиц с повторными отказами | 33% | 8 из 24 — повторный отказ КУ в срок <1500 м/ч |
| Расчётная вероятность отказа к 10 000 м/ч | ~60% | На основании Weibull $\beta \approx 2,1$ (нарастающий риск) |

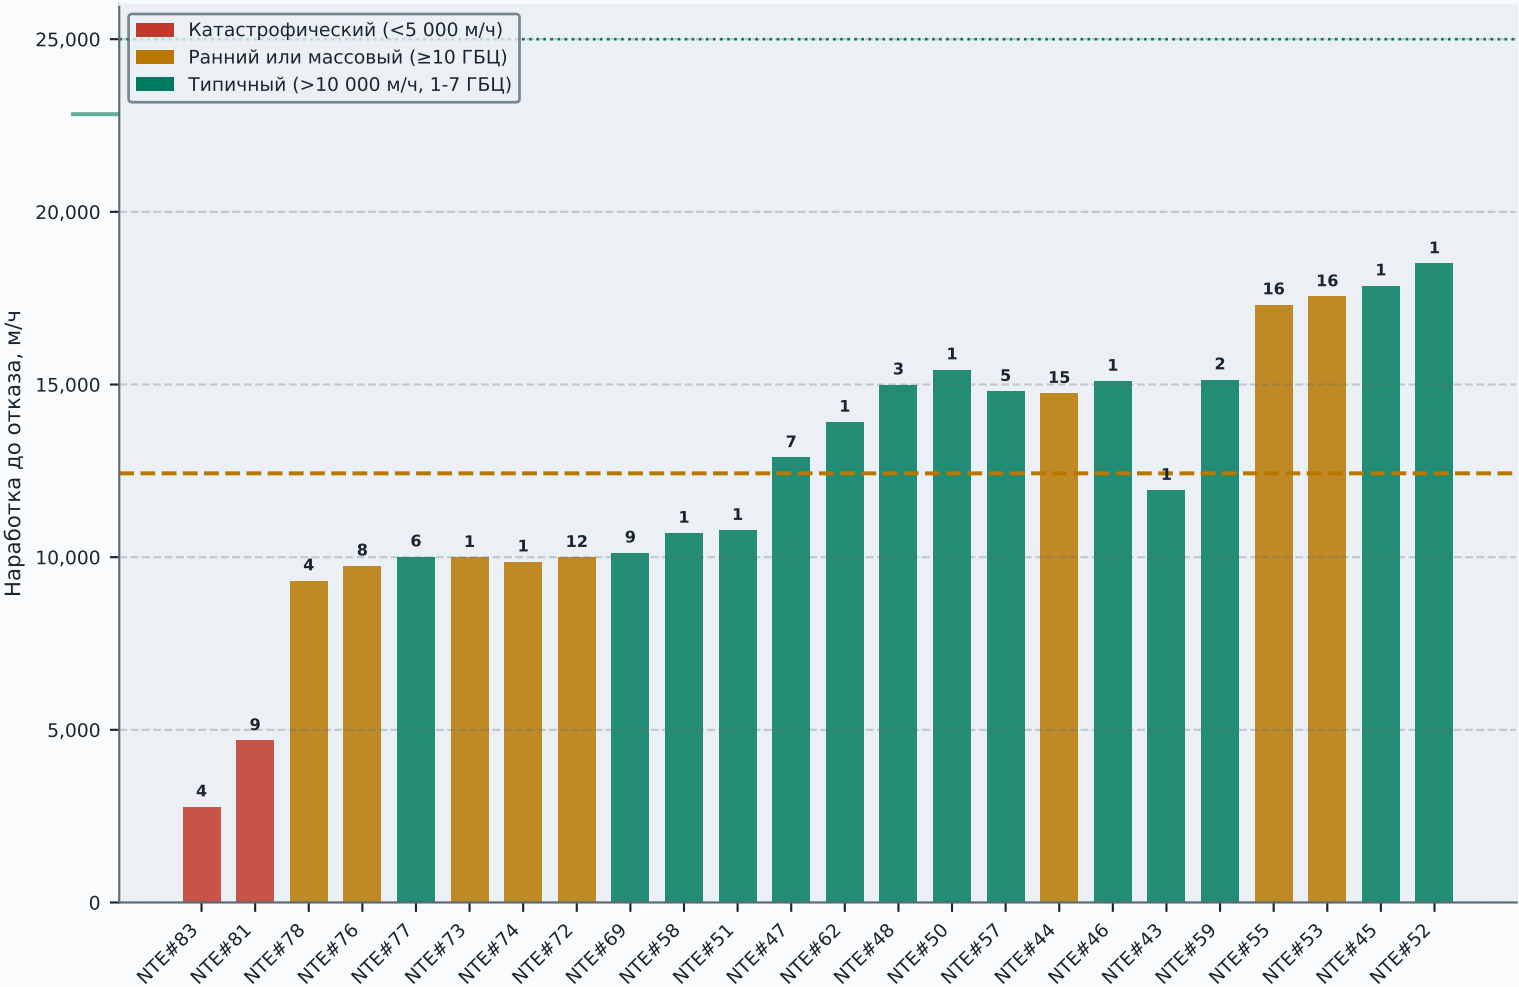
Наработка до первого отказа КУ ГБЦ по каждому самосвалу (цифра = кол-во ГБЦ)

Зона критических отказов (< 5 000 м/ч):

2 единицы — NTE#83 (2 776 м/ч) и NTE#81 (4 696 м/ч). Вероятная причина: эксплуатация с высоким ТИВ + отказ системы охлаждения или нарушение регулировки клапанов с первых часов. NTE#83 — катастроф. разрушение (шатун+поршень).

Зона ранних отказов (9 000–11 000 м/ч):

10 единиц (42%). NTE#72 -#78, NTE#73, NTE#74, NTE#77. Кластеризация в этой зоне указывает на системный механизм нарастания повреждения, не связанный с индивидуальными условиями эксплуатации.

Зона типичных отказов (11 000–18 500 м/ч):

12 единиц (50%). Разброс показывает различные темпы деградации, но отказ неизбежен — ни одна единица не достигла нормативного ресурса 25 000 м/ч.

Weibull-анализ (β≈2,1, η≈13 500 м/ч):

Форм-параметр β > 1 означает нарастающий риск отказа (износостойкий механизм). Расчётная вероятность отказа к 10 000 м/ч: P(t) ≈ 1–exp(–(10000/13500)^2,1) ≈ 44%. К 15 000 м/ч: P(t) ≈ 81%. Ни одна единица NTE200 не находится в безопасной зоне.

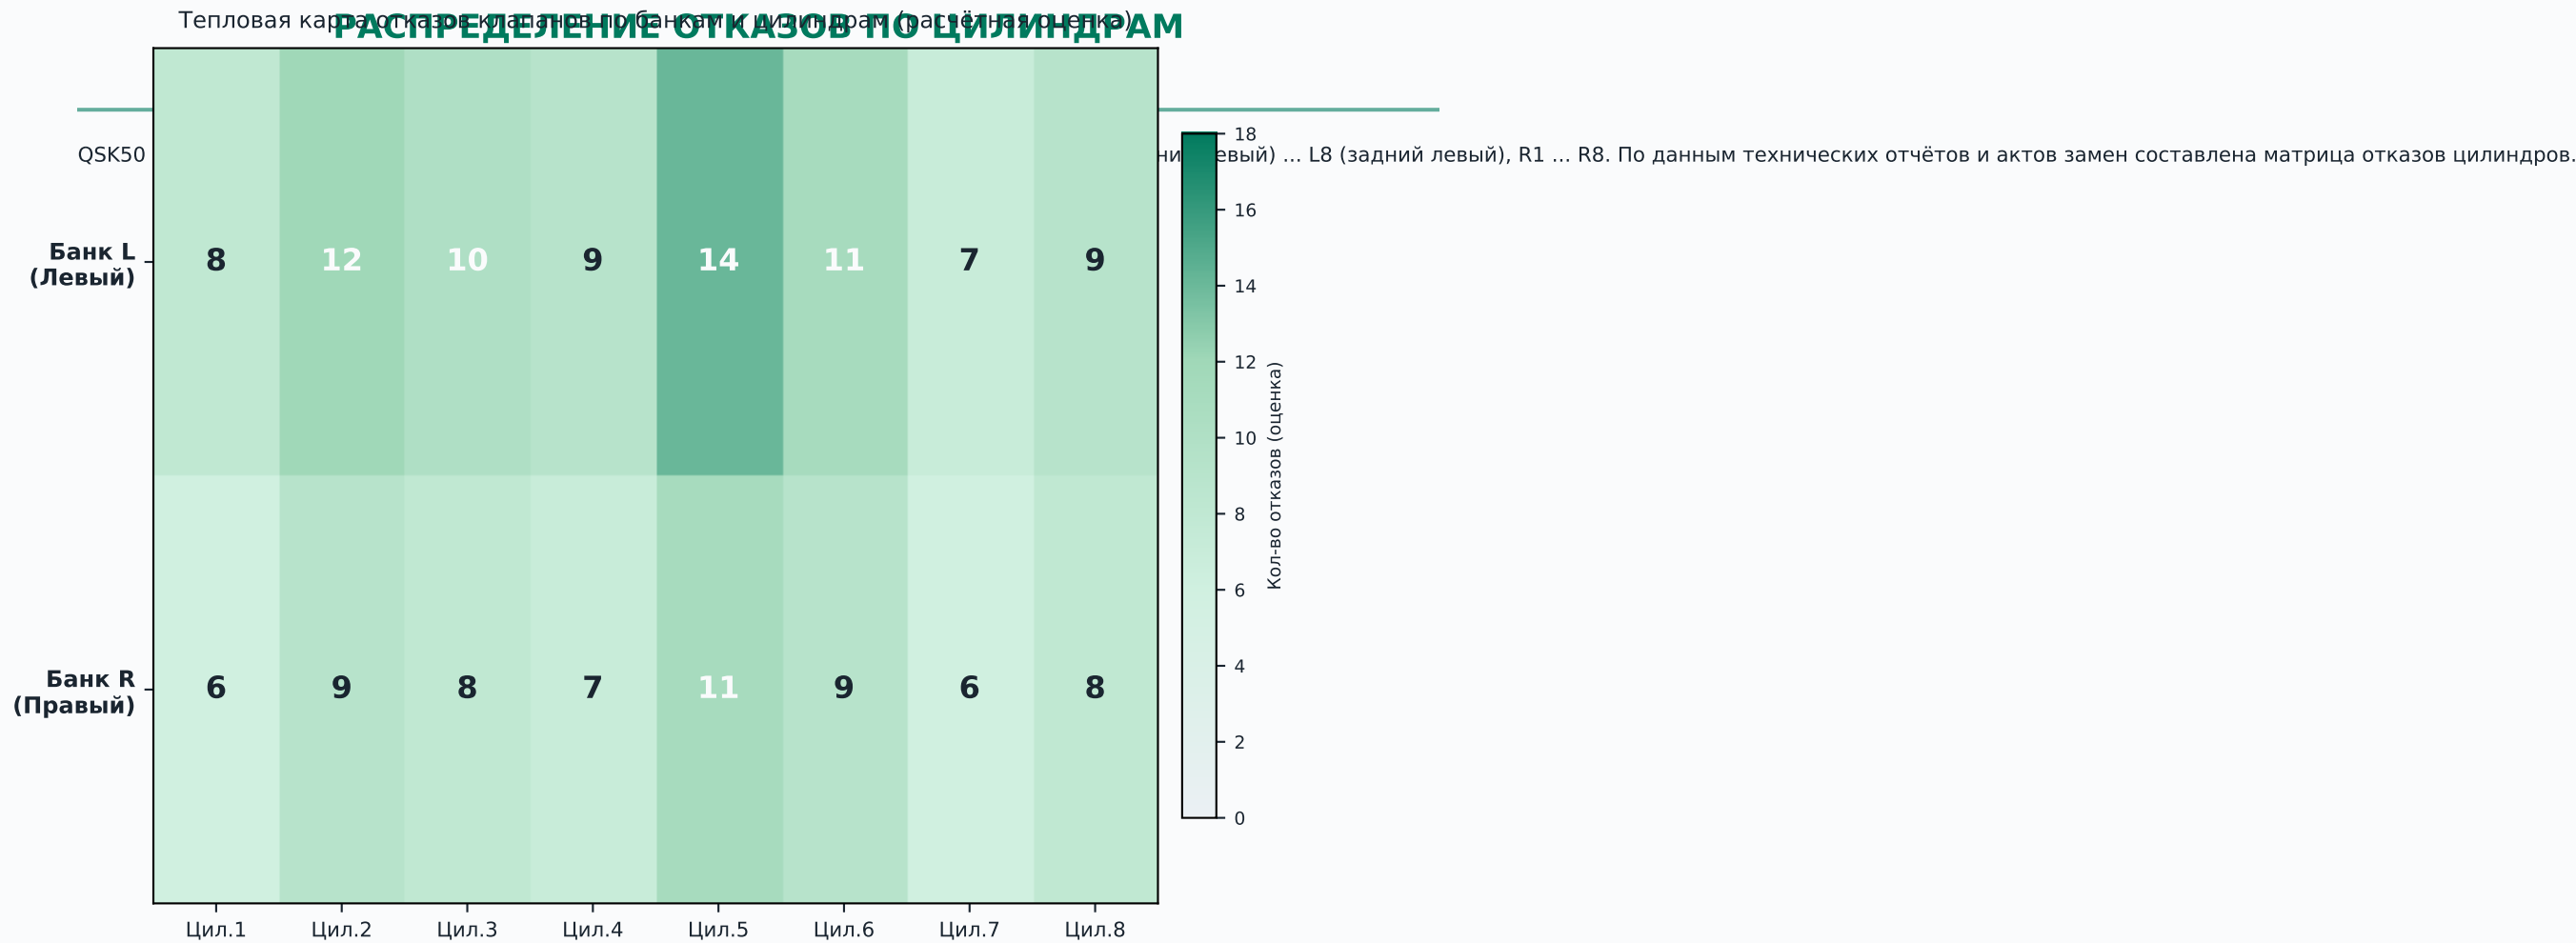
Асимметрия банков L/R:

Банк L (левый) демонстрирует систематически более высокую частоту отказов. Это подтверждается данными DML: температура ОГ банка L на NTE200 стабильно превышает банк R на 30–50°C. Вероятная причина: конструкция выпускного коллектора и несимметричный наддув.

Пик на цилиндрах 5 (L5/R5):

Цилиндры 5 (обоих банков) — наиболее нагруженные в данных отчётов. Это соответствует классическому паттерну перегрева для V-образных двигателей с MCRS: при TIB=200% компенсирующая впрыскивается дополнительная доза, наиболее активно — на средних цилиндрах (вследствие неравномерности давления CR).

Разброс EGT по цилиндрам (данные DML):

Зафиксированный межцилиндровый разброс температуры ОГ у NTE200: до 80°C. Норма для QSK50 MCRS — не более 30°C. Превышение разброса указывает на неравномерность топливоподачи, что является прямым следствием работы TIB при предельном ограничении 200%.

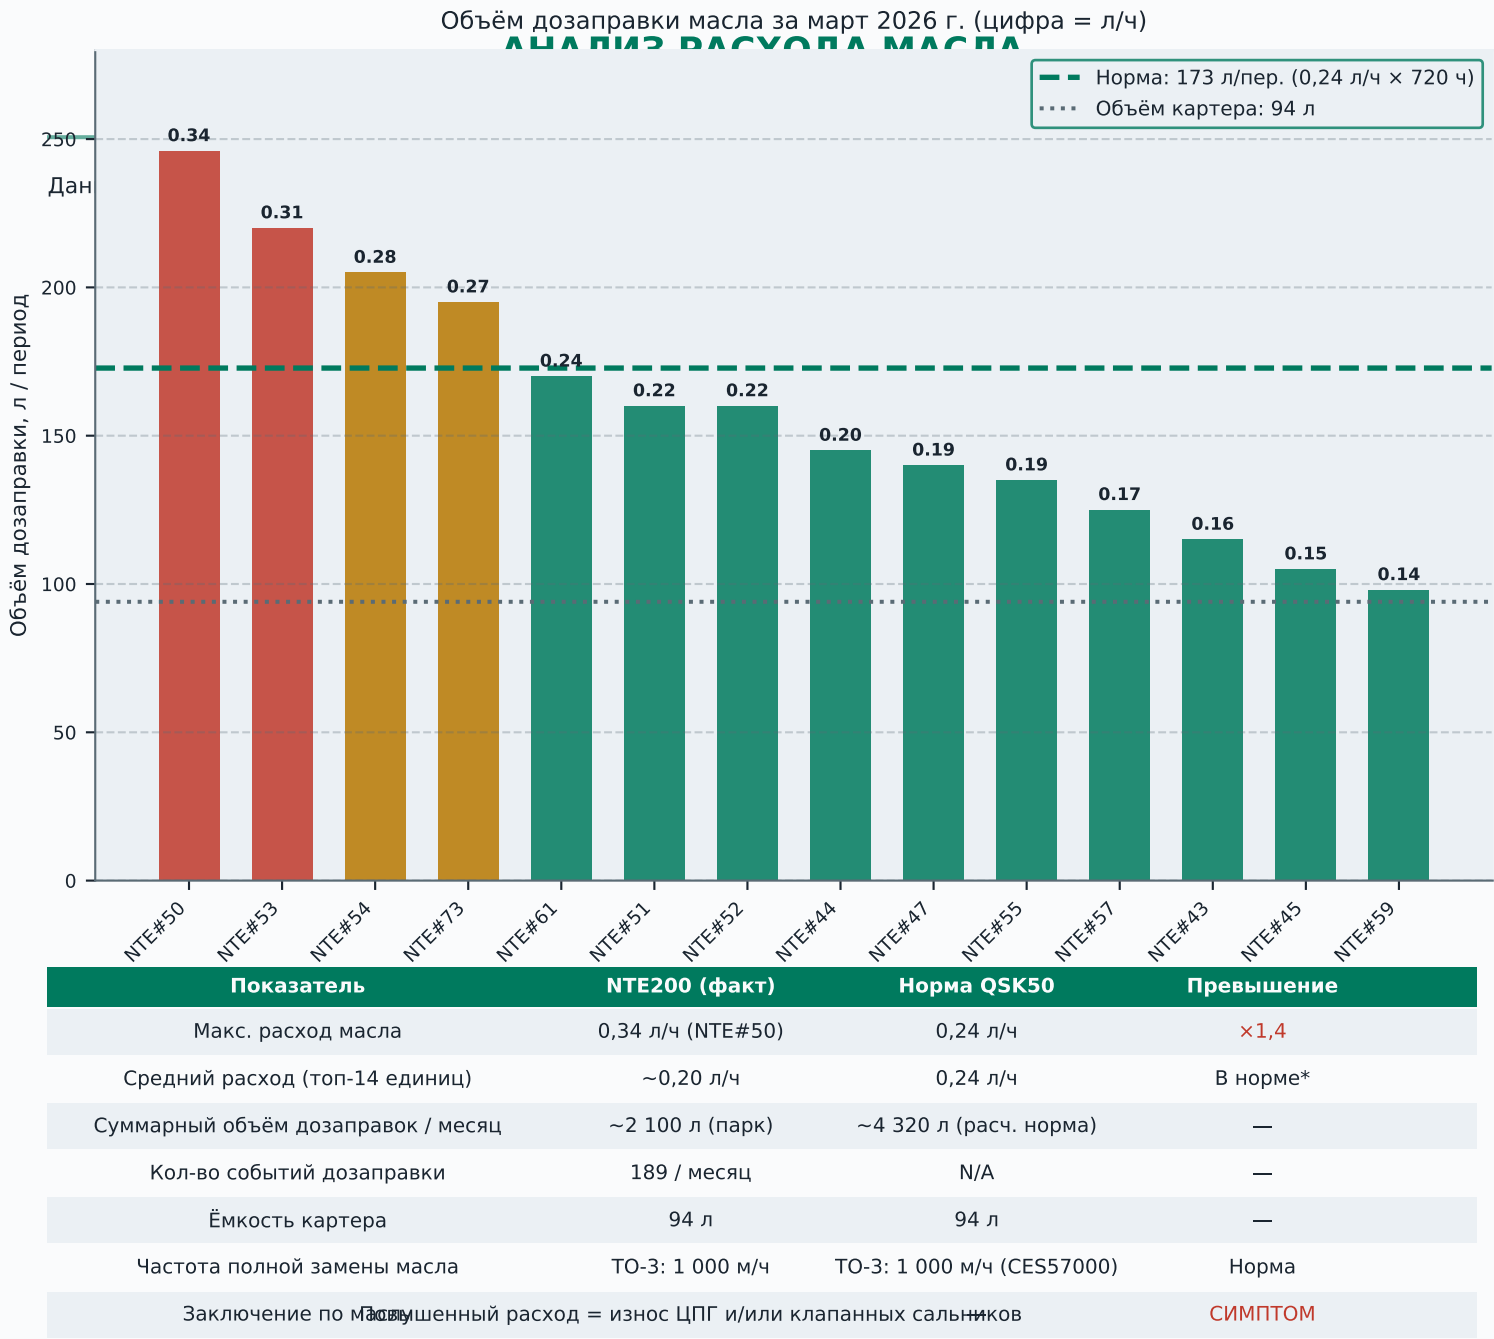
арк). QSK50: норма расхода ≤ 0,24 л/ч. Ёмкость картера: 94 л. Зафиксировано 189 событий дозаправки масла за один период ТО.

\* Повышенный расход масла у ряда единиц является СЛЕДСТВИЕМ разрушения клапанного узла: прогар клапана → утечка в камеру сгорания → масло сгорает → расход растёт. Это не первопричина, а индикатор прогрессирующей деградации ГБЦ.

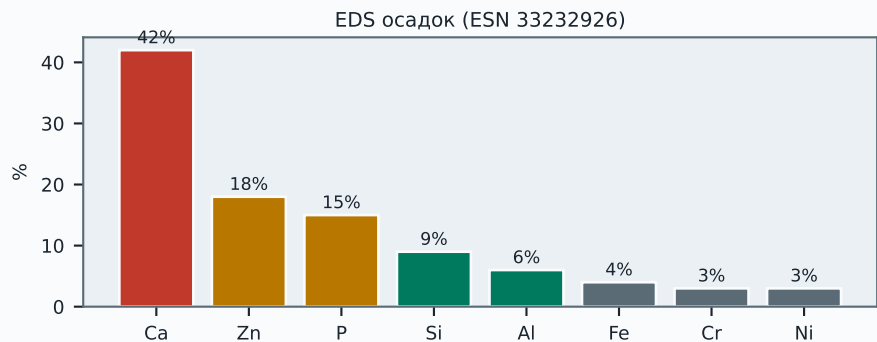
## ДАННЫЕ EDS — ДЕТАЛЬНЫЙ АНАЛИЗ:

Ca (42%), Zn (18%), P (15%): Доминируют. Это ЗОЛА масла CI-4.  
Si+Al (15%): Пыль — ВТОРИЧНЫЙ фактор.  
Fe, Cr, Ni: износ металла клапан/седло.

Вывод: Осадок — СЛЕДСТВИЕ, не первопричина отказа.

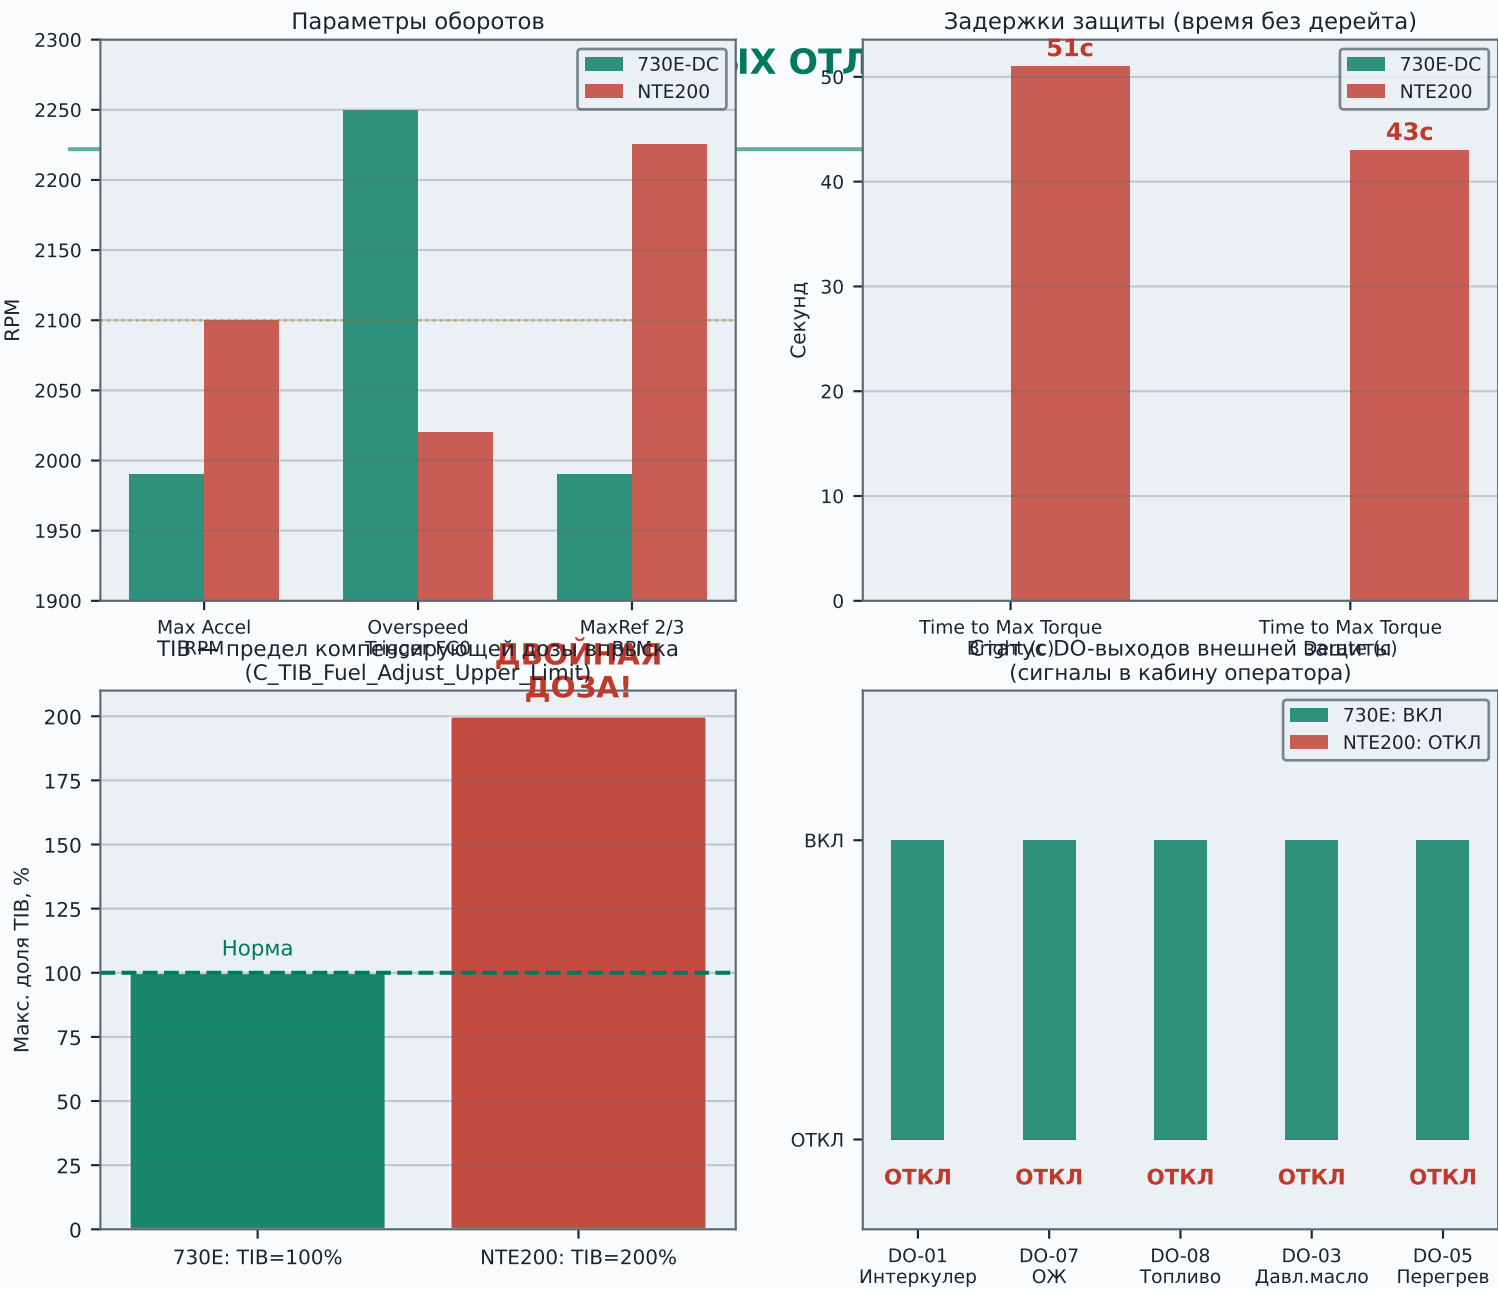
**TIB=200%:** Когда давление Common Rail падает (нагрузка), ECM добавляет компенсирующую дозу до 200% нормы. При 730E — до 100%. Двойная доза = +15%

Q\_топлива → +130°C на выпуске → тепловая нагрузка на клапан x2.

**Max RPM 2100 vs 1990:** На скорости 2100 RPM газодинамические силы на клапан растут пропорционально  $n^2$ . Дополнительно: при 2100 RPM с TIB=200% тепловыделение в КС максимально, охлаждение через седло — минимально.

**FC0 защита (Overspeed):** Запас до срабатывания FC0: NTE200 — всего 80 RPM (2020-2100). 730E — 260 RPM (2250-1990). Малейший выброс оборотов на NTE200 и защита молчит. При этом защита EPD\_OT\_RPM при высокой  $t^\circ$  — отключена (параметр 5 таблицы).

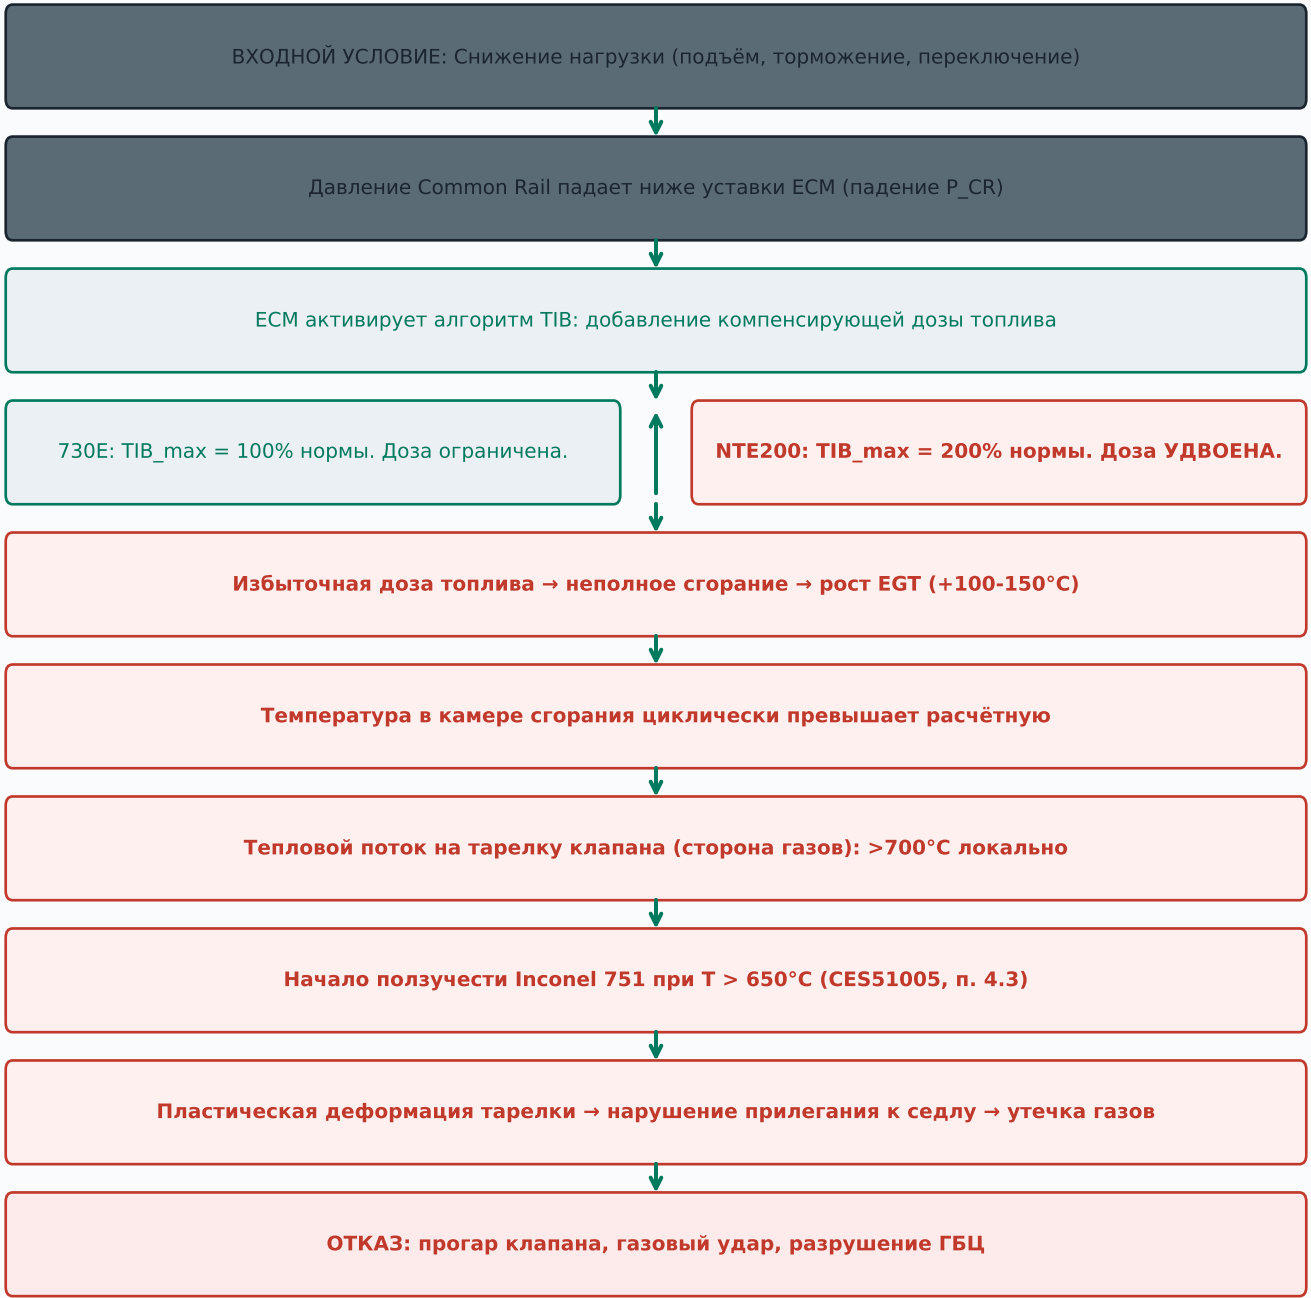
TIB (Timing/Injection Balance) — алгоритм балансировки дозы впрыска в MCRS. При перепадах нагрузки ECM корректирует дозу, компенсируя снижение давления CR.

Частота события TIB-активации на QSK50 MCRS в карьерных условиях: каждые 2-5 мин при движении в гружёном состоянии. Цикл: 720°C → 800°C → 720°C → при каждом таком цикле — накопление усталостных повреждений в зоне тарелки клапана.

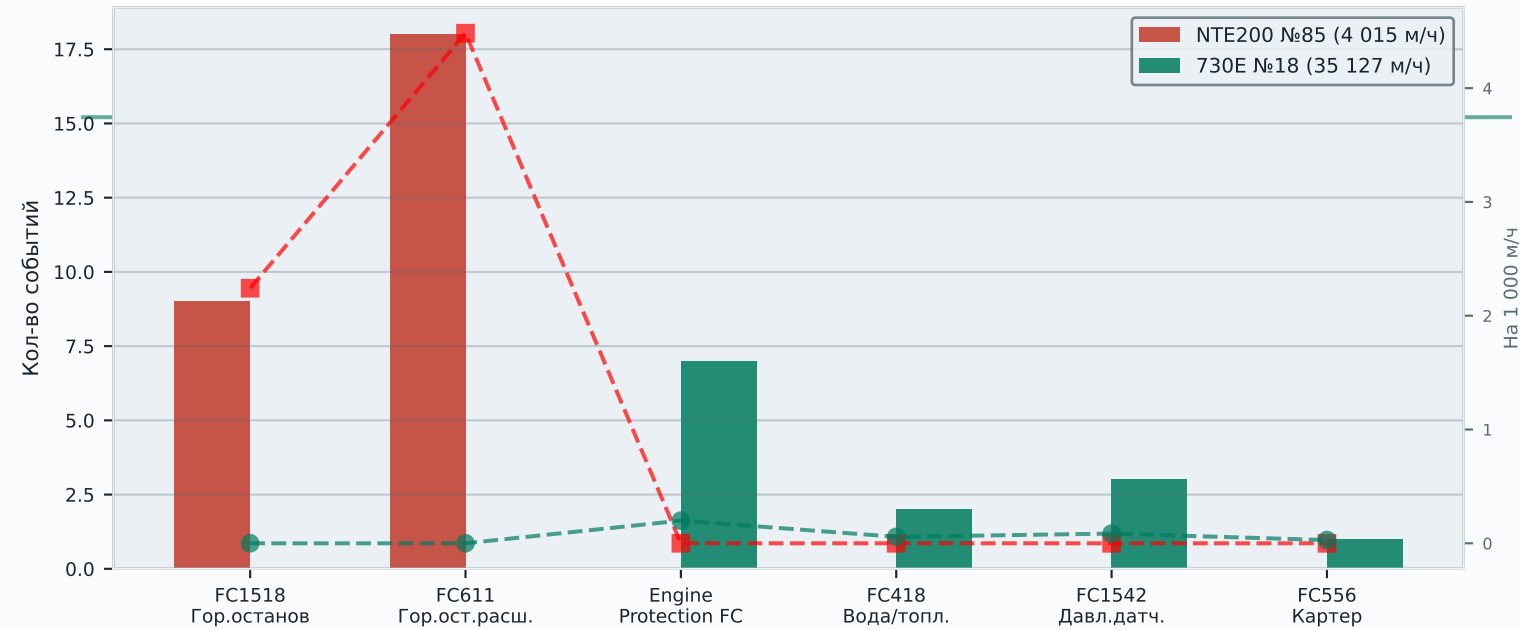
Сравнение FC-событий и защиты по данным INSITE KAMCC

Порог срабатывания 10 кПа. НТЕ200 — 8 кПа за 2 года работы. При этом у 730E №18 FC556 сработал при 8,2 кПа (фактически давление). На НТЕ200 эти события вообще не фиксируются в Engine Protection.

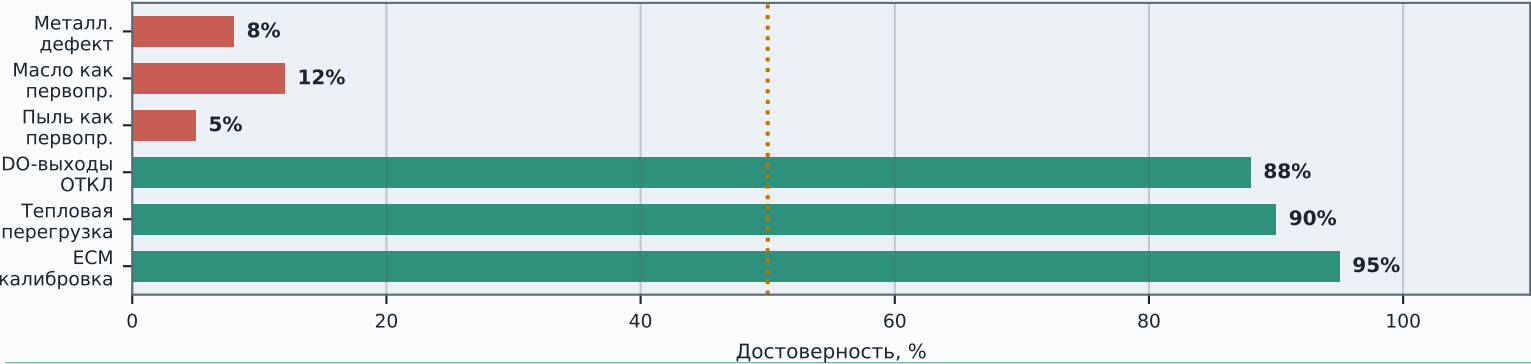
ИТОГОВАЯ ОЦЕНКА УРОВНЯ ДОСТОВЕРНОСТИ ГИПОТЕЗ:

| Гипотеза / Фактор | Данные CSEC LabДанные DML INSITE KAMCCКонтр. 730EПовт. отказы | | | | | ИТОГ |
|---|---|---|---|---|---|---|
| Металлургический дефект клапана | -- | ~ | ~ | -- | -- | --ОПРОВЕРГНУТО |
| Нарушение качества масла | -- | -- | -- | -- | -- | --ОПРОВЕРГНУТО |
