# ТЕХНИЧЕСКИЙ ОТЧЁТ

| Изготовитель оборудования: NHL | | | NTE 200 |
| Агрегат | Двигатель | | |
| Модель агрегата | QSK50 | | Жалобы/Неисправность:<br>Присутствие антифриза в масле ДВС. |

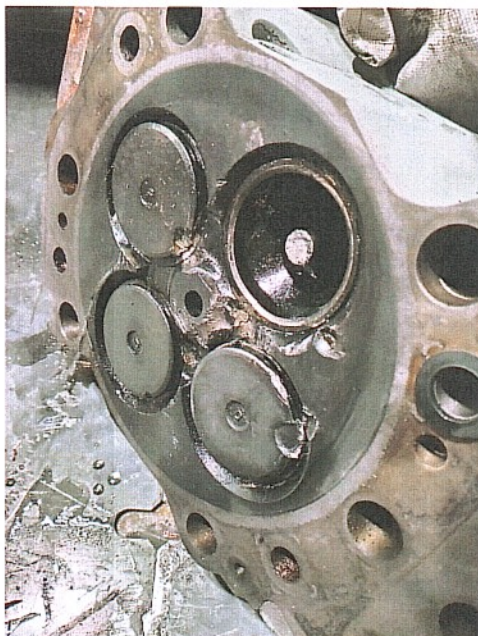
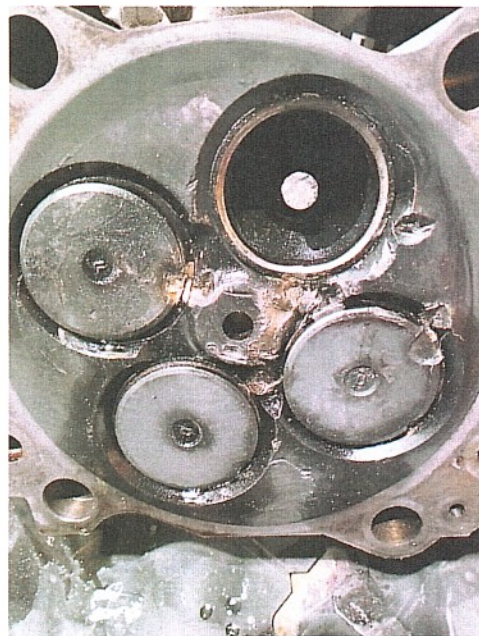
Обрыв выпускного клапана и повреждения головки ГБЦ 16 цилиндра

**Заключение:** Причиной неисправности предположительно послужило разрушение пружины клапана, что привело к отказу остальных деталей ГБЦ. Ремонт был произведен в рамках гарантийных обязательств.

В процессе ремонта была произведена замена следующих деталей: 4090028-1шт.- комплект поршневых колец, 4352588 -1шт.- комплект прокладок ГБЦ, 3650900-2 шт. - шатунный подшипник, 4313887-1 шт.- головка блока цилиндра, 4955328-1 шт.- комплект гильзы цилиндра, 4955325-1 шт.- поршень, 3057139-2 шт.- штанга толкателя, 2882077-1 шт.- форсунка в сборе, 4099041-1 шт.- форсунка охлаждения поршня, 3046409-3 шт.- болт с шестигранной головкой, S603-3 шт. - пружинная шайба, 3046410-3 шт.- шестигранная гайка, 5539215-1 шт.- коромысло в сборе, 3086362-2 шт.- крейцкопф, 205393-1 шт.- болт с двенадцатигранной головкой, 205394-1 шт. - болт с двенадцатигранной головкой, 205128-2 шт.- плоская шайба, 3043214-1 шт. - прокладка масляного картера, 3043211-1 шт. - прокладка масляного поддона, 3632225-1 шт.- шатун, 3037821-1шт. - прокладка выхлопного коллектора.

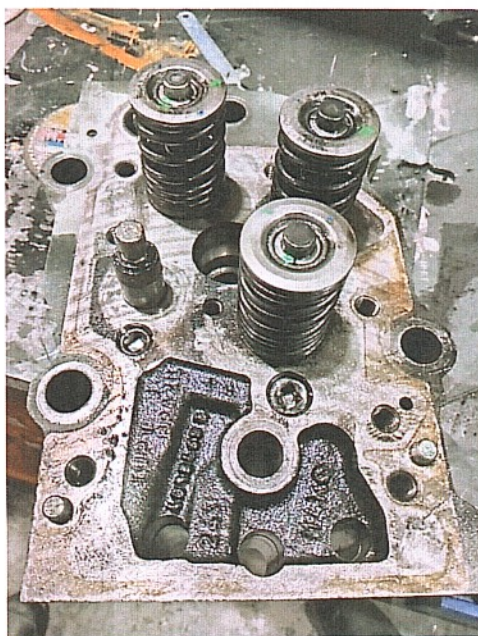
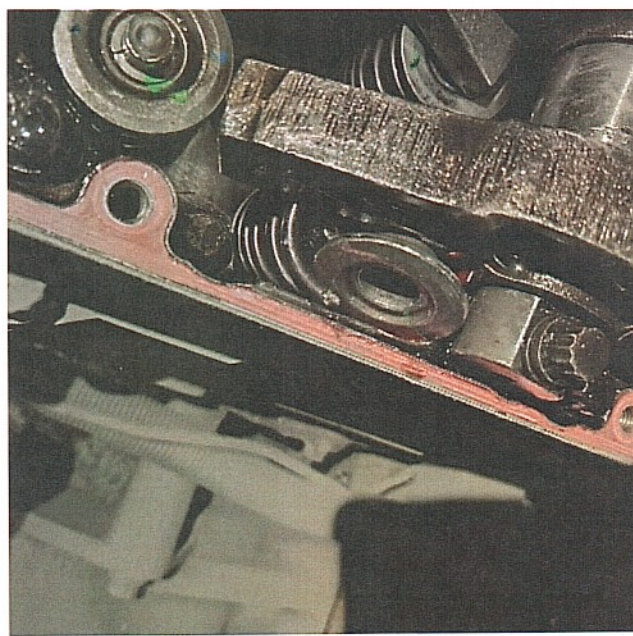
Рассухаривание выпускного клапана

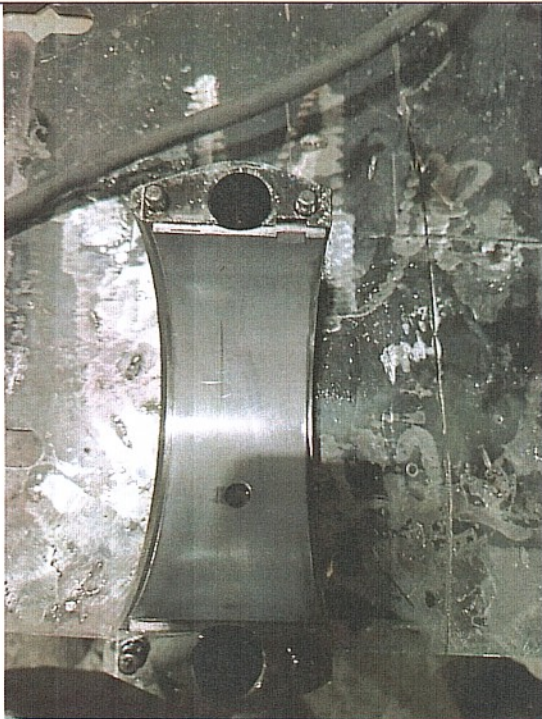
Повреждение шатунного подшипника(вкладыша)

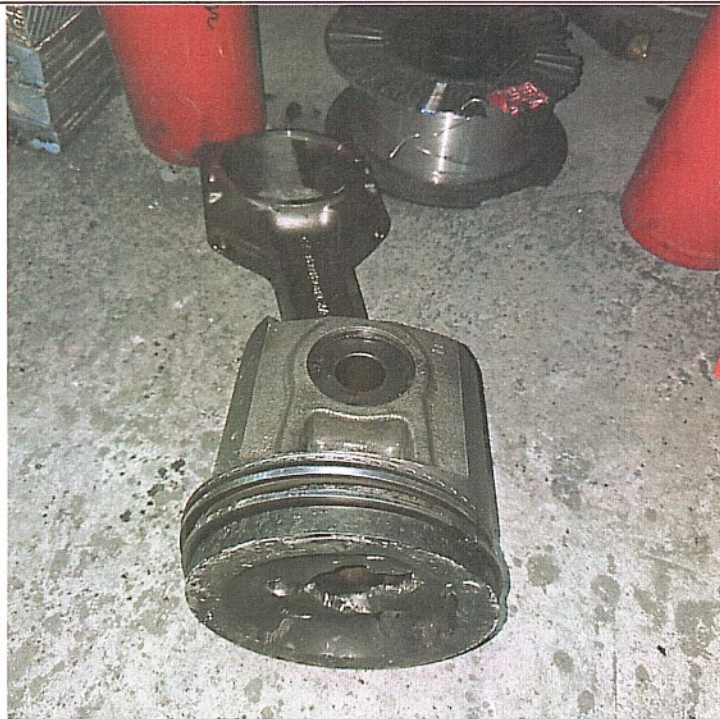
Поврежденный шатун с поршнем

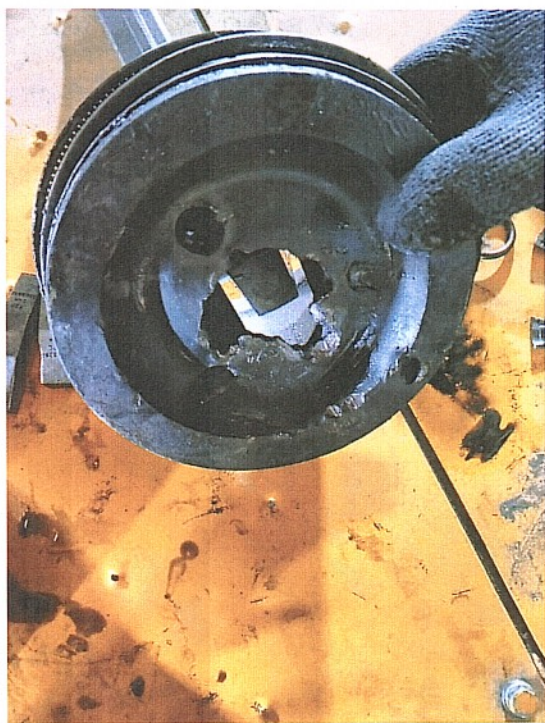
Поврежденный поршень

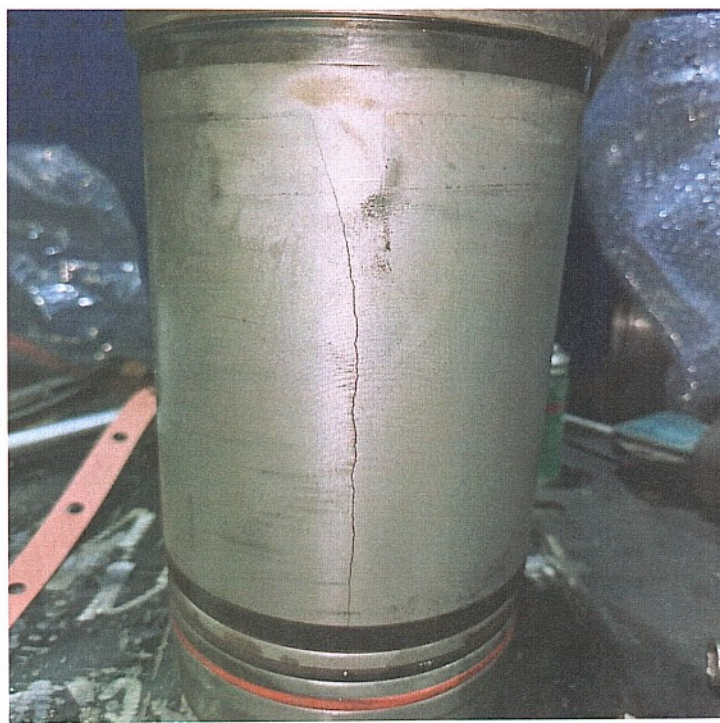
Поврежденная гильза цилиндра

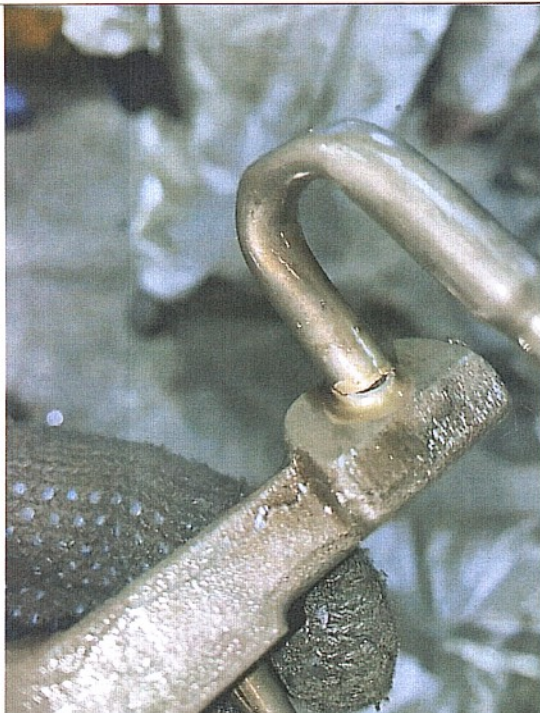
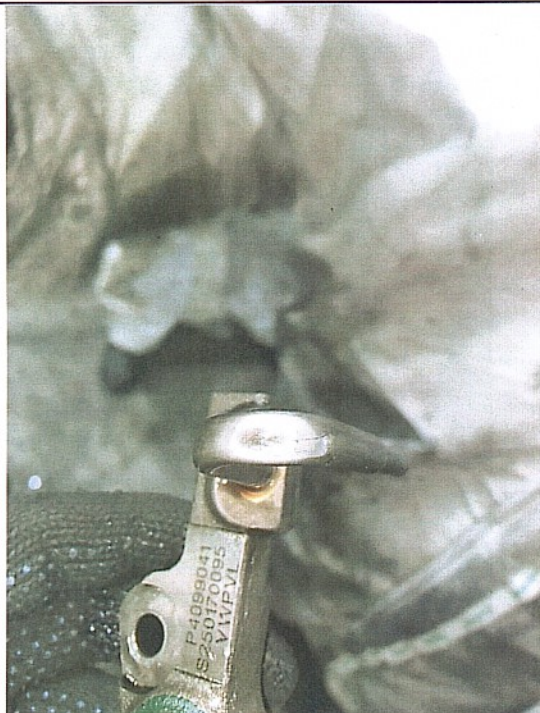
Поврежденная масляная форсунка охлаждения поршня

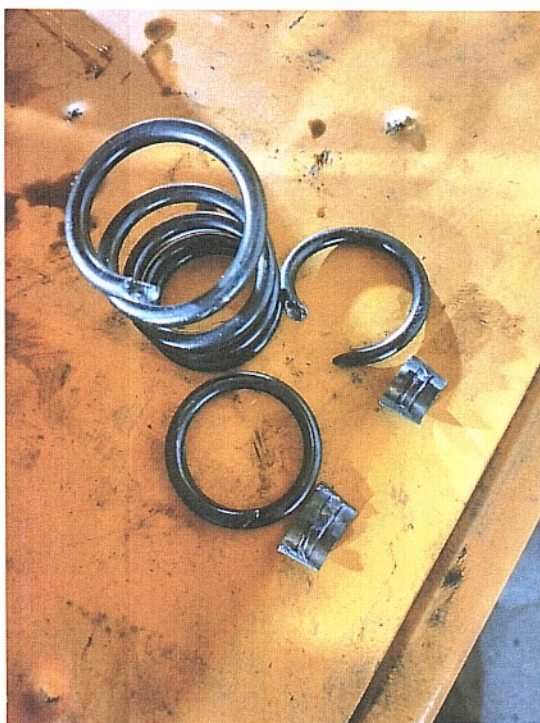
Поврежденная пружина, «сухари» клапана

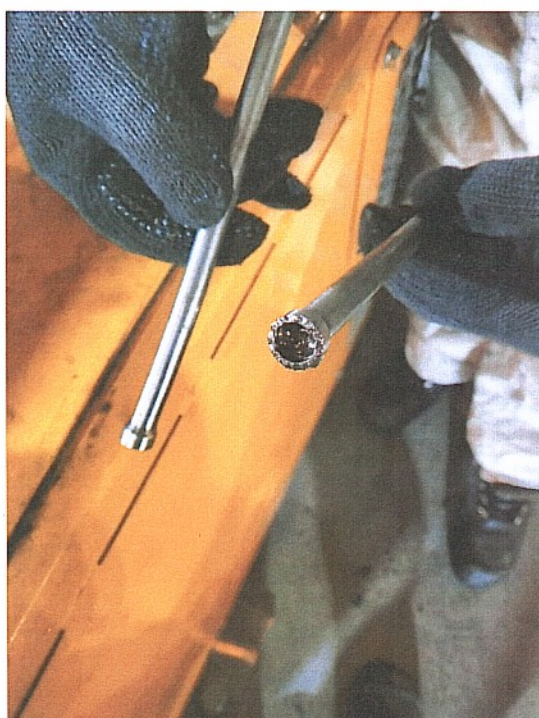
Поврежденные толкатели

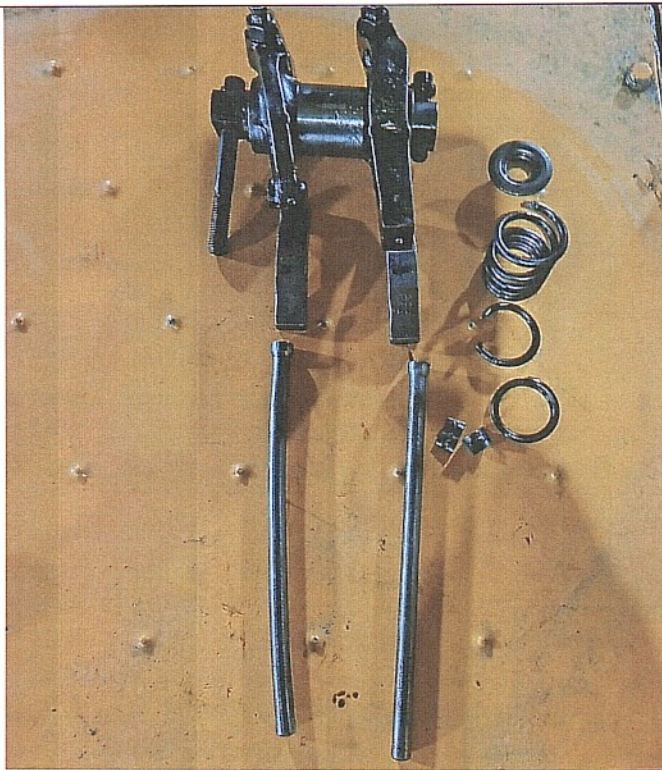
Поврежденные элементы впуска-выпуска

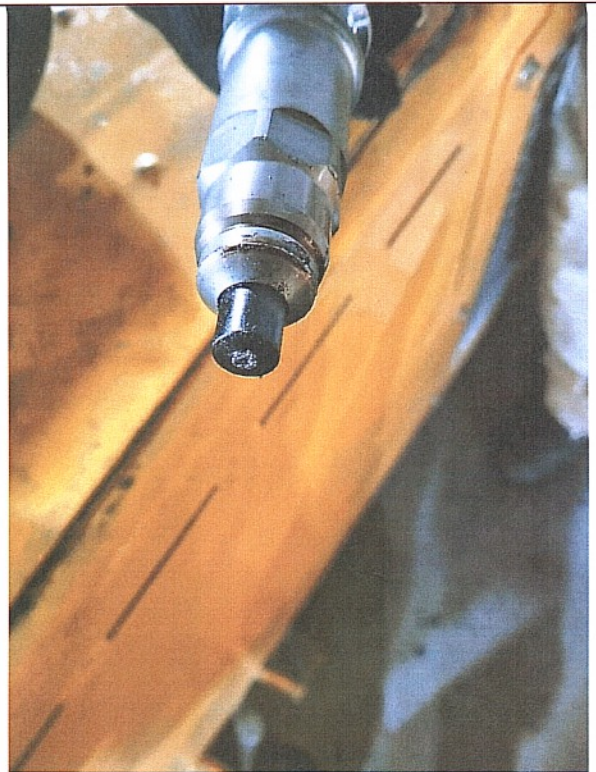
Поврежденная форсунка
