КТГ. Магадан. Транспортировка.

NTE №59

气门盘部磨损分析报告

Отчет об анализе износа тарелки клапана

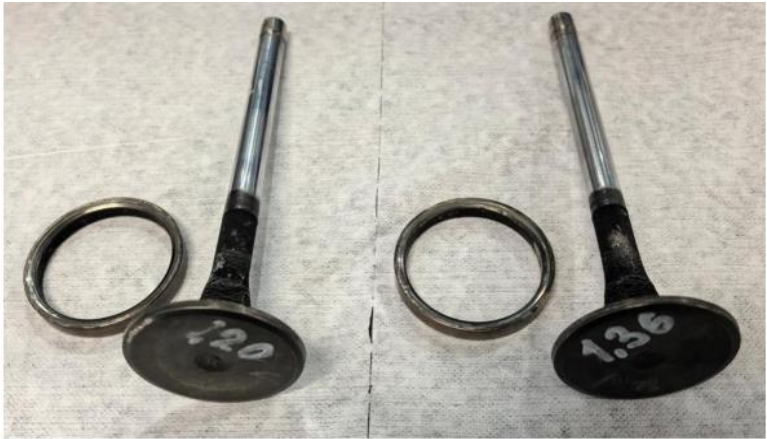
- ESN: 33232926
- Название неисправной детали: Клапан/Седло Клапана
- Артикул: 3088389/3086192
- Поставщик ID: /
- Время наработки: 15126h
- Обстоятельства поломки:
  - Замеренные зазоры клапанов у клиента оказались малыми; при вскрытии обнаружен износ тарельчатых частей нескольких клапанов.
