| ООО «Горная Евразия» | | | АО «Полюс Магадан» | | |
| Изготовитель оборудования: NHL | | | NTE 200 | | |
| Агрегат | Двигатель | | | | |
| Модель агрегата | QSK50 | | Жалобы/Неисправность:<br>1) Жалобы операторов на сильное дымление двигателя сизым дымом.<br>Неисправность топливной форсунки цилиндра 3L.<br>2) Попадание ДТ в моторное масло<br>3) Попадание охлаждающей жидкости в моторное масло. | | |

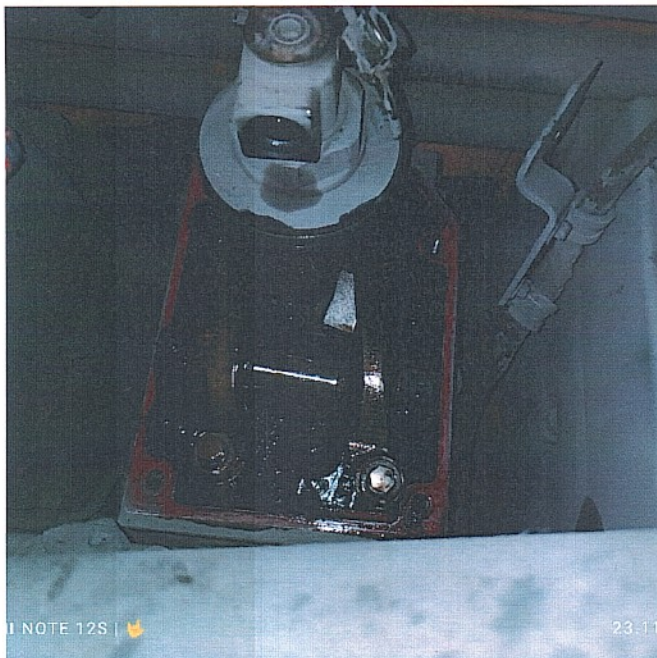
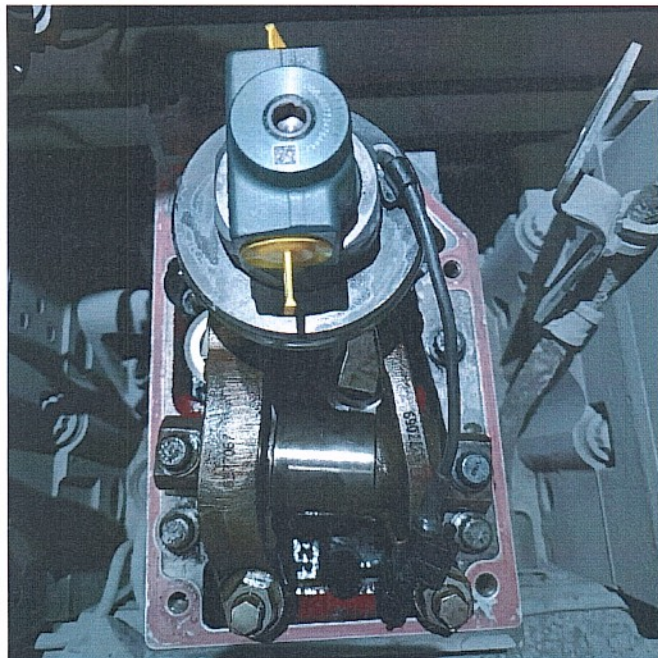
23.11.2025г. в 18:55 самосвал прибыл на ТО 6 в сервисный ангар ГЕ. Оператор сообщил о сильном дымлении двигателя сизым дымом. Специалистами ГЕ проведена диагностика топливной системы, в ходе которой выявлена неисправная форсунка 3L.

Произведена замена форсунки с регулировкой клапанных зазоров.

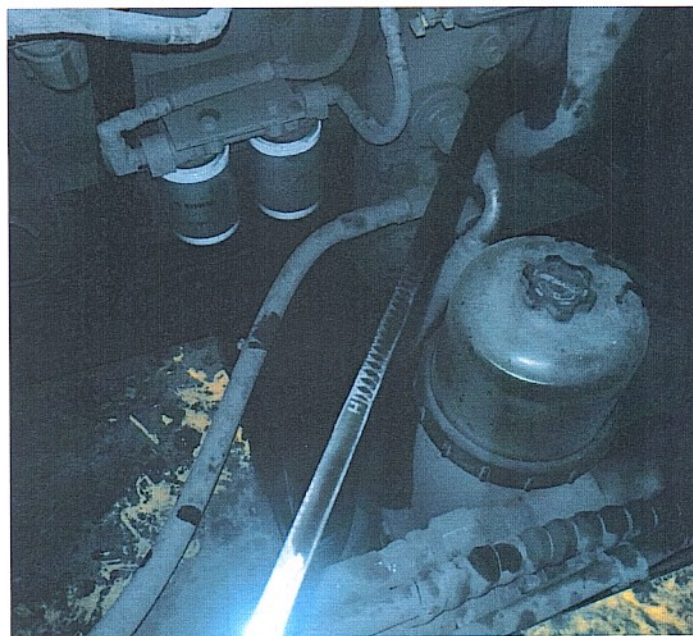
Проверив уровень моторного масла обнаружено превышение уровня на 30 мм выше верхней отметки.

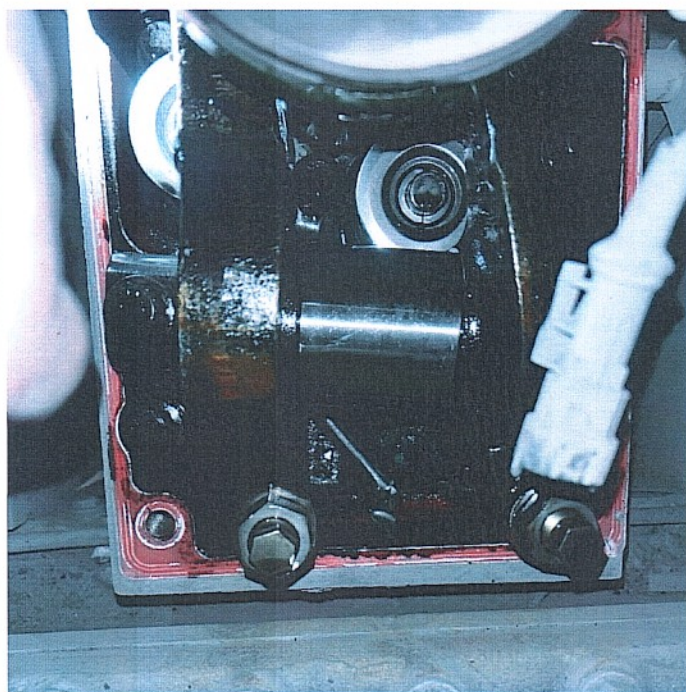
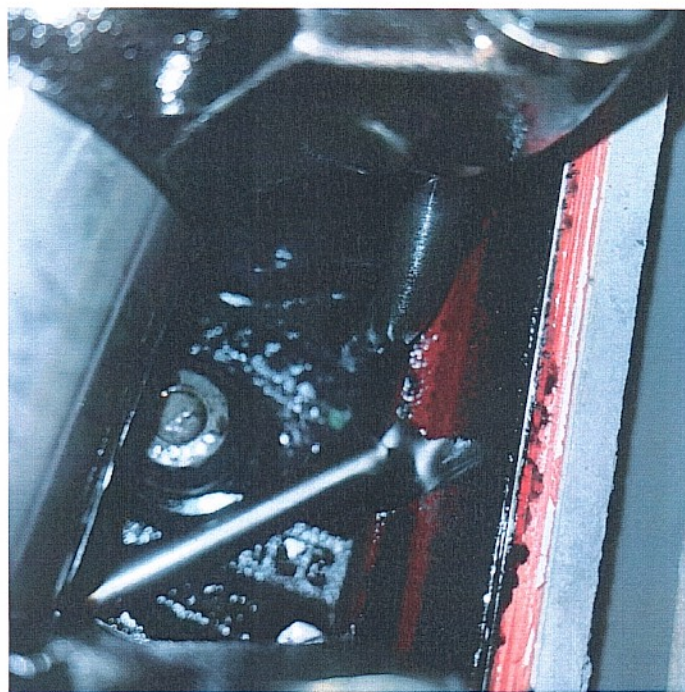
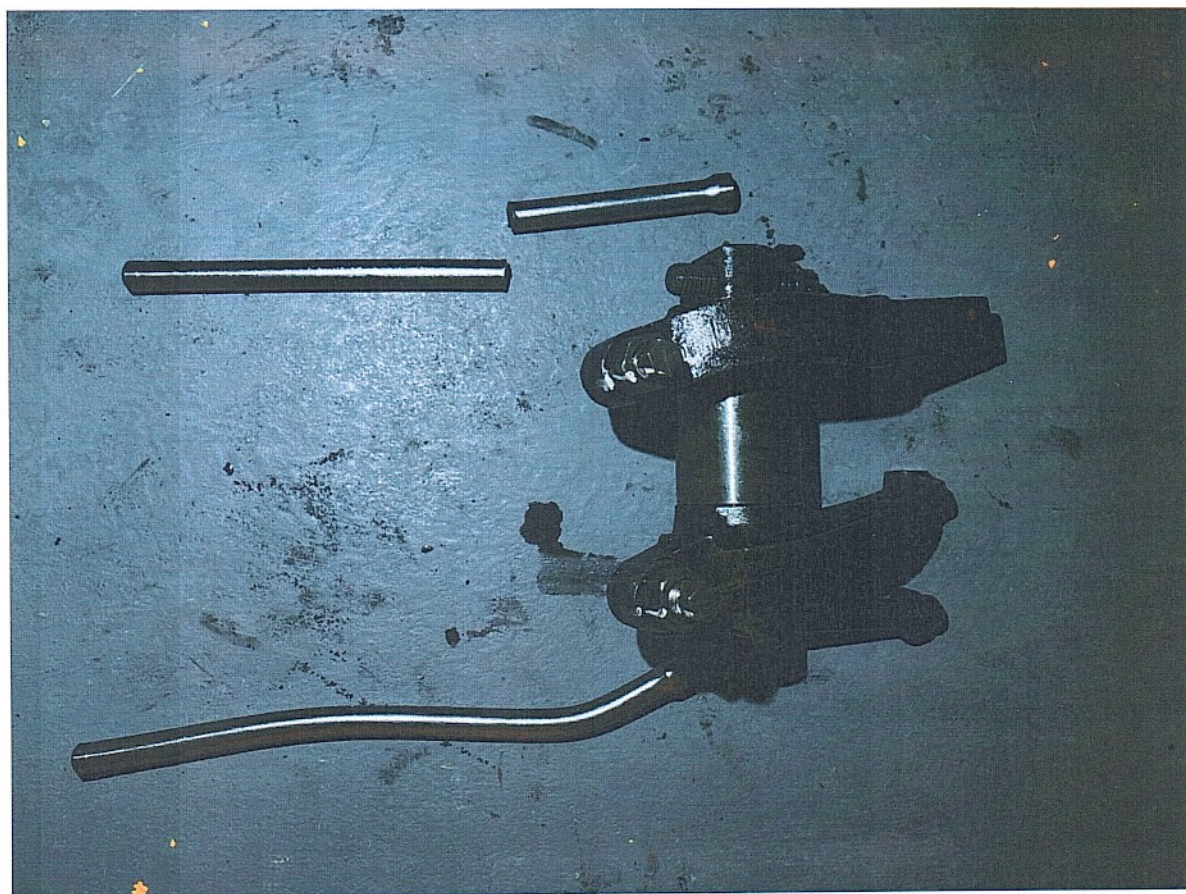
На цилиндре 6L обнаружена неисправность клапанного механизма. Штанга выпуска сломана, штанга впуска согнута.

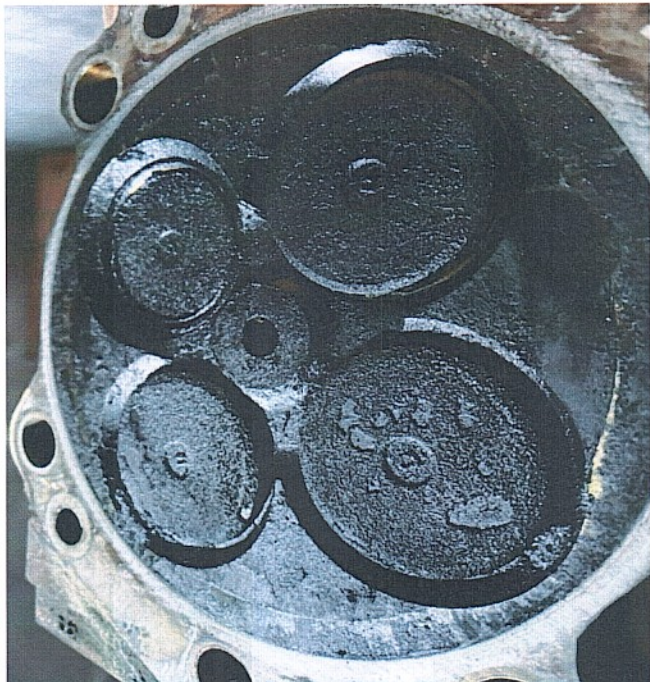
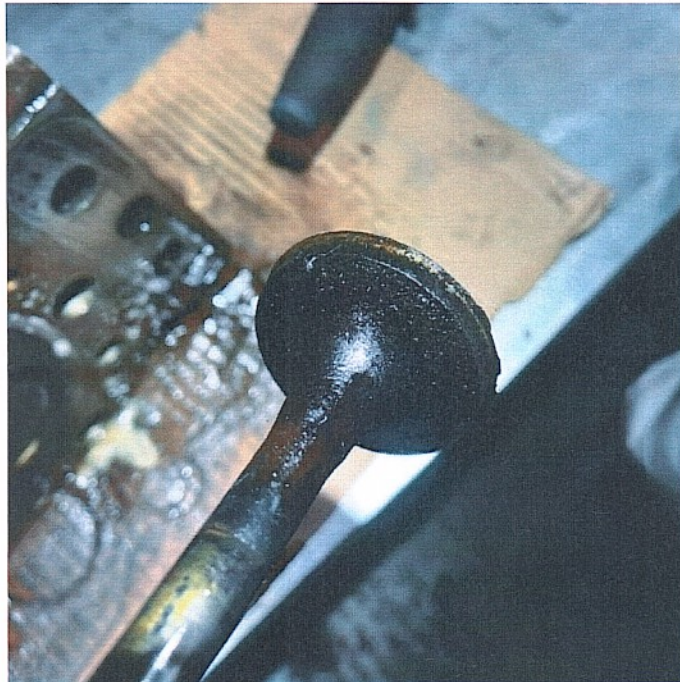
На головке обнаружены два неисправных выпускных клапана.

Клапана заменены на новые, ГБЦ установлена на место с заменой всех соответствующих прокладок и уплотнений.

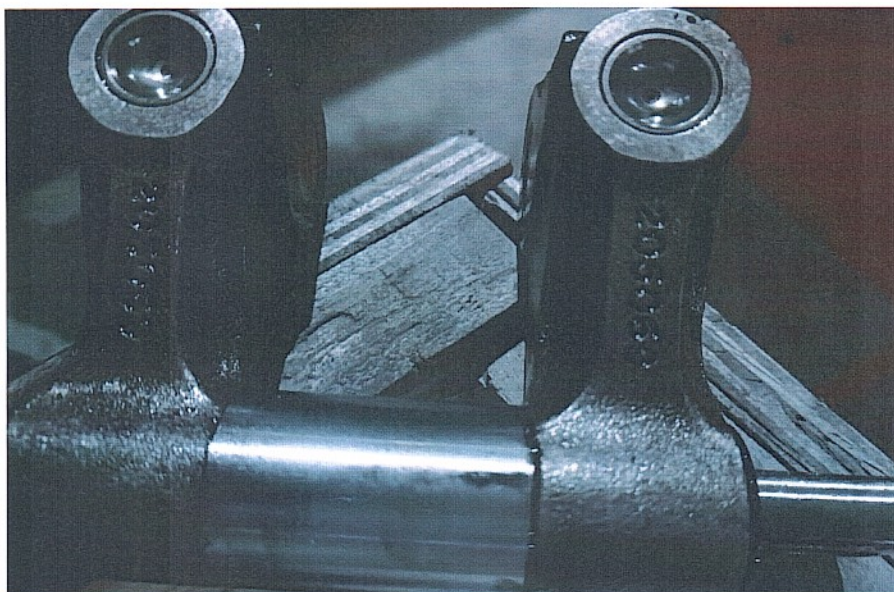
Произведен осмотр толкателя в сборе. Видимых дефектов не обнаружено

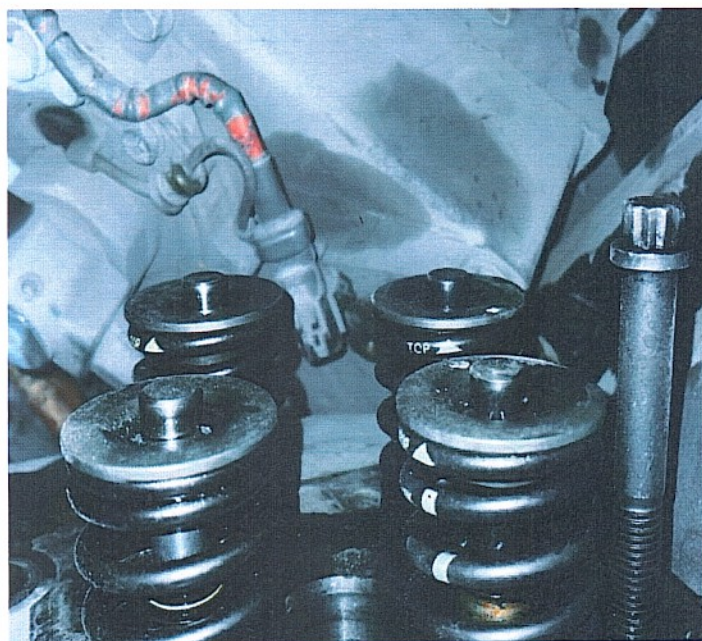
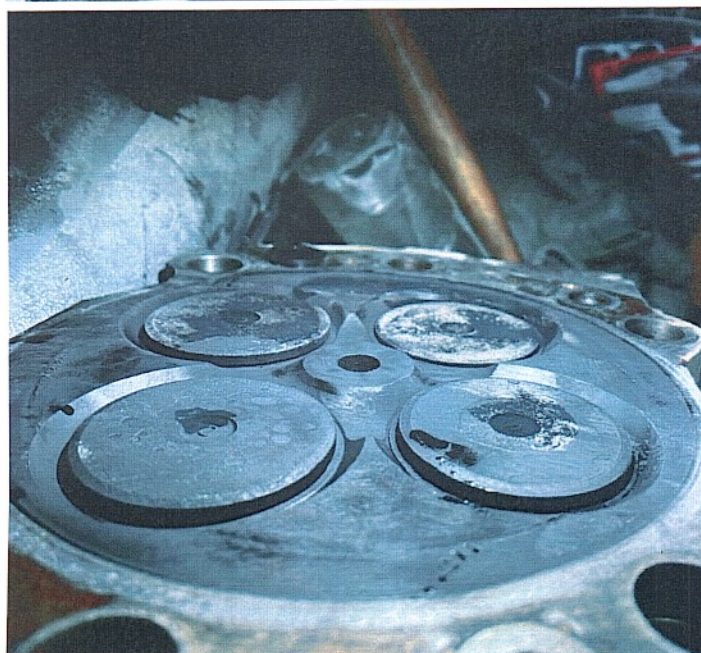
При осмотре клапанного механизма ГБЦ 3L так же обнаружены неисправные выпускные клапана.

Произведены демонтаж ГБЦ 3L, замена выпускных клапанов, монтаж ГБЦ с заменой всех соответствующих прокладок и уплотнений.

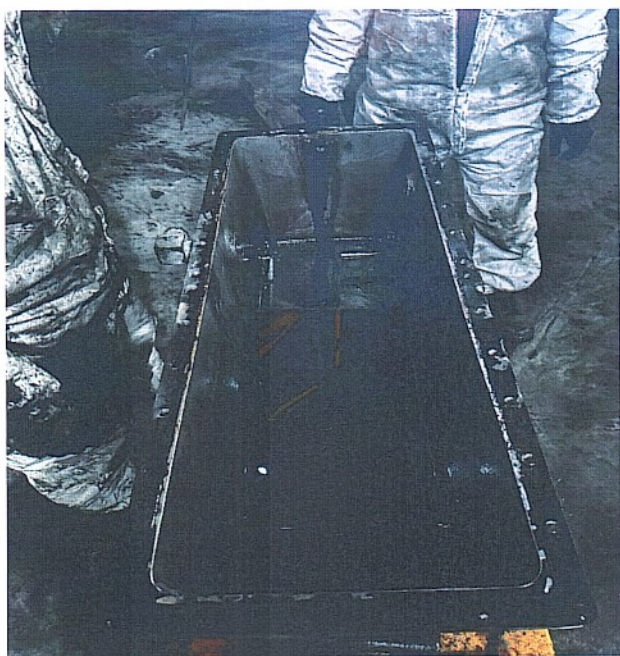
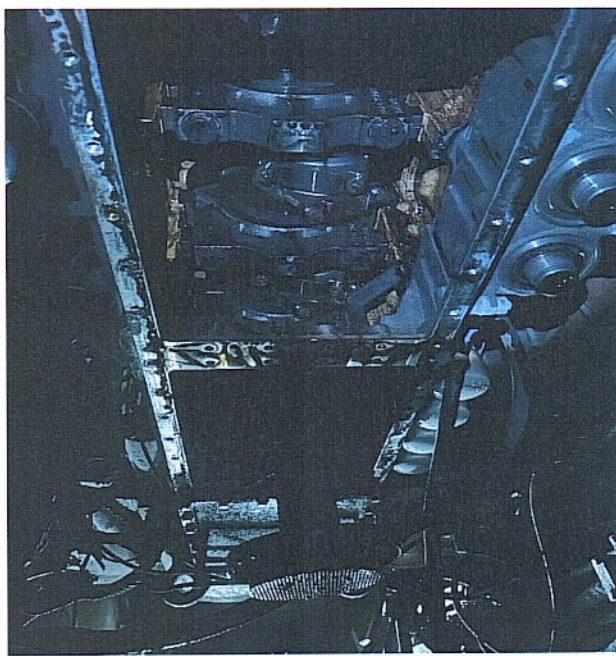
Выполнен демонтаж и осмотр картера двигателя. Видимых дефектов, осколков деталей и металлической стружки не обнаружено.

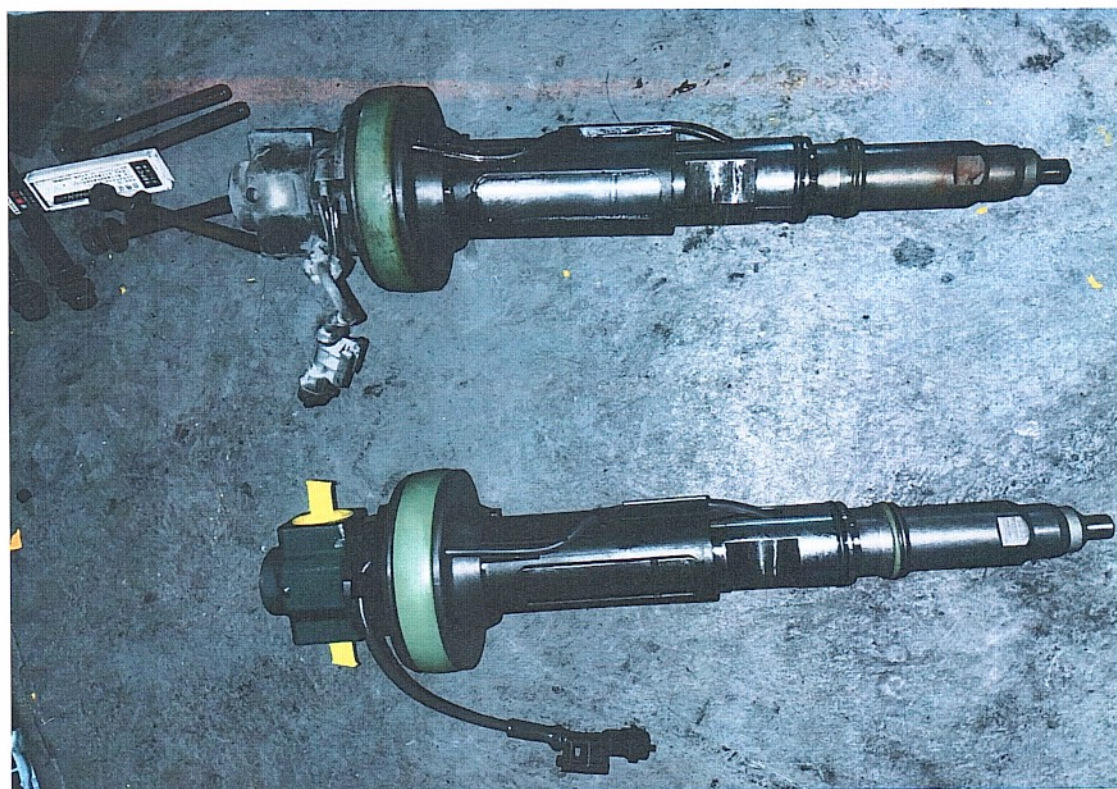
После запуска двигателя произведена диагностика топливной системы с помощью диагностического оборудования Cummins INSITE. На цилиндрах 2L, 7L, 3R обнаружена завышенная температура, при средней температуре 255 °C.

Произведена замена форсунок.

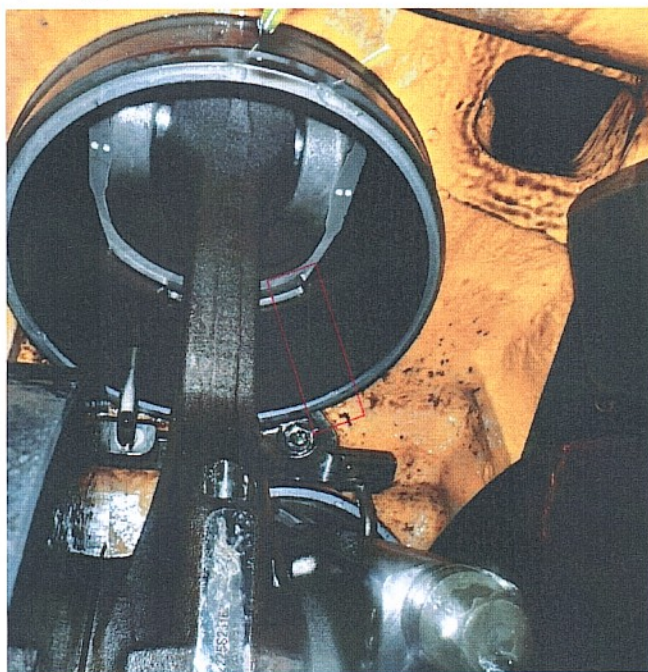
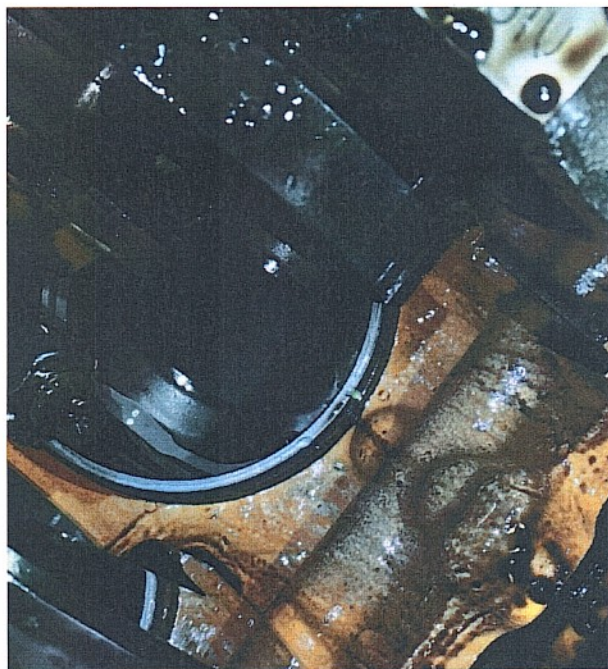
Произведен демонтаж поддона картера. Обнаружена течь охлаждающей жидкости между гильзой и поршнем на цилиндре 3R.

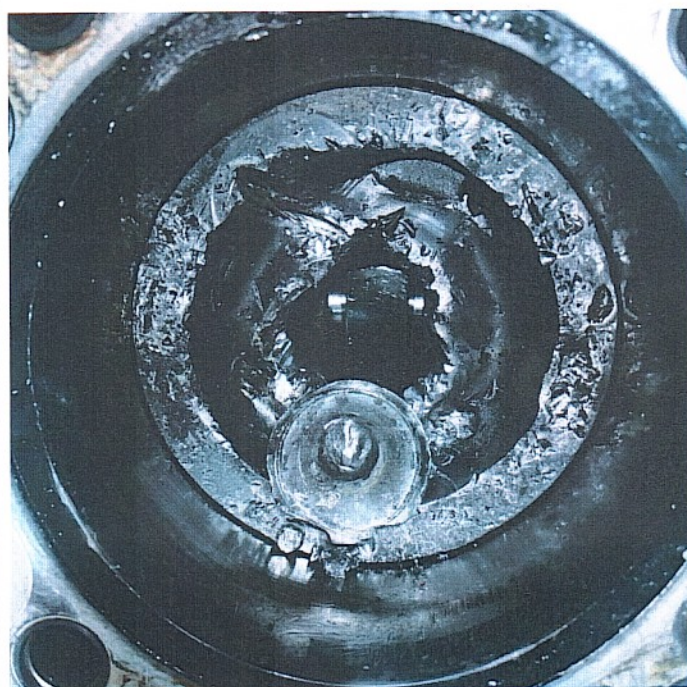
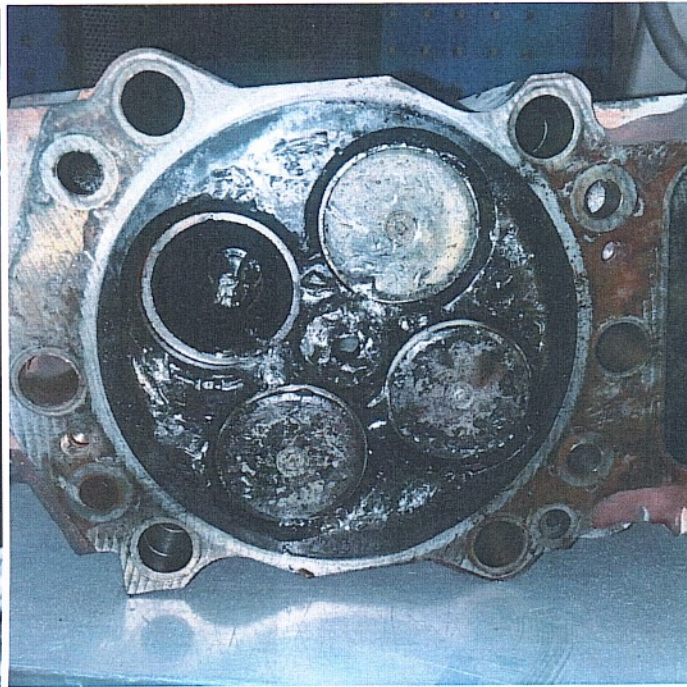
Произведен демонтаж ГБЦ 3R. В цилиндре обнаружены обломки выпускного клапана.

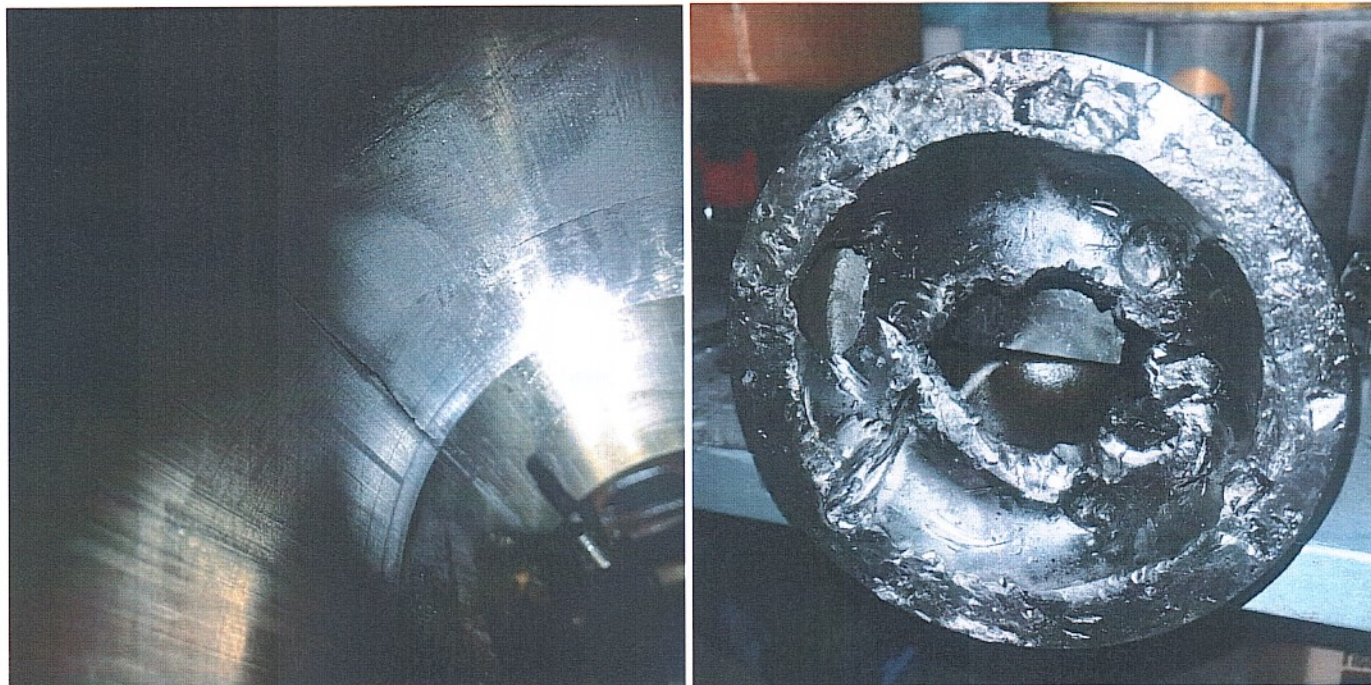
Выполнен демонтаж шатуна и поршня в сборе. Обнаружена неисправная гильза цилиндра, через которую охлаждающая жидкость попала в картер двигателя.

Установлена новая гильза цилиндров, поршень в сборе и поршневые кольца.

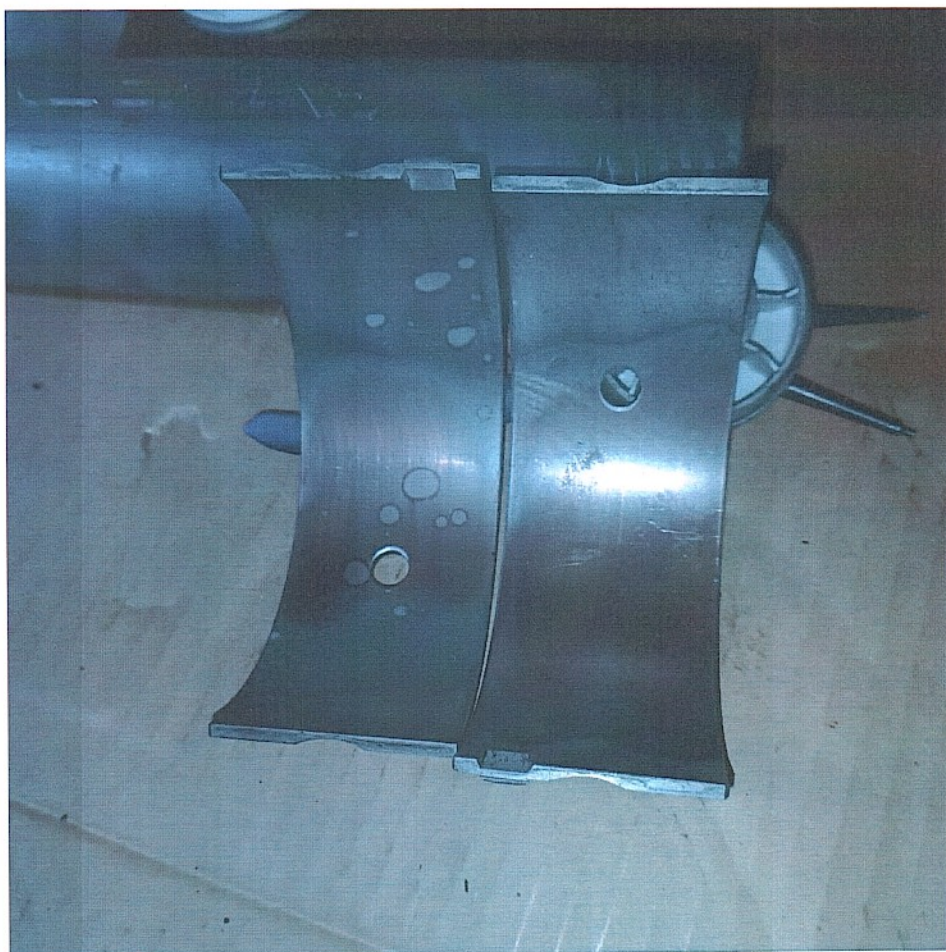
На шатунных вкладышах видны следы износа.

Замер толщины изношенных вкладышей показал максимально допустимый износ, 3,108 мм на цилиндре 3R и 3,116 мм на цилиндре 3L. Из-за обширных потертостей антифрикционного слоя, принято решение заменить неисправные вкладыши.

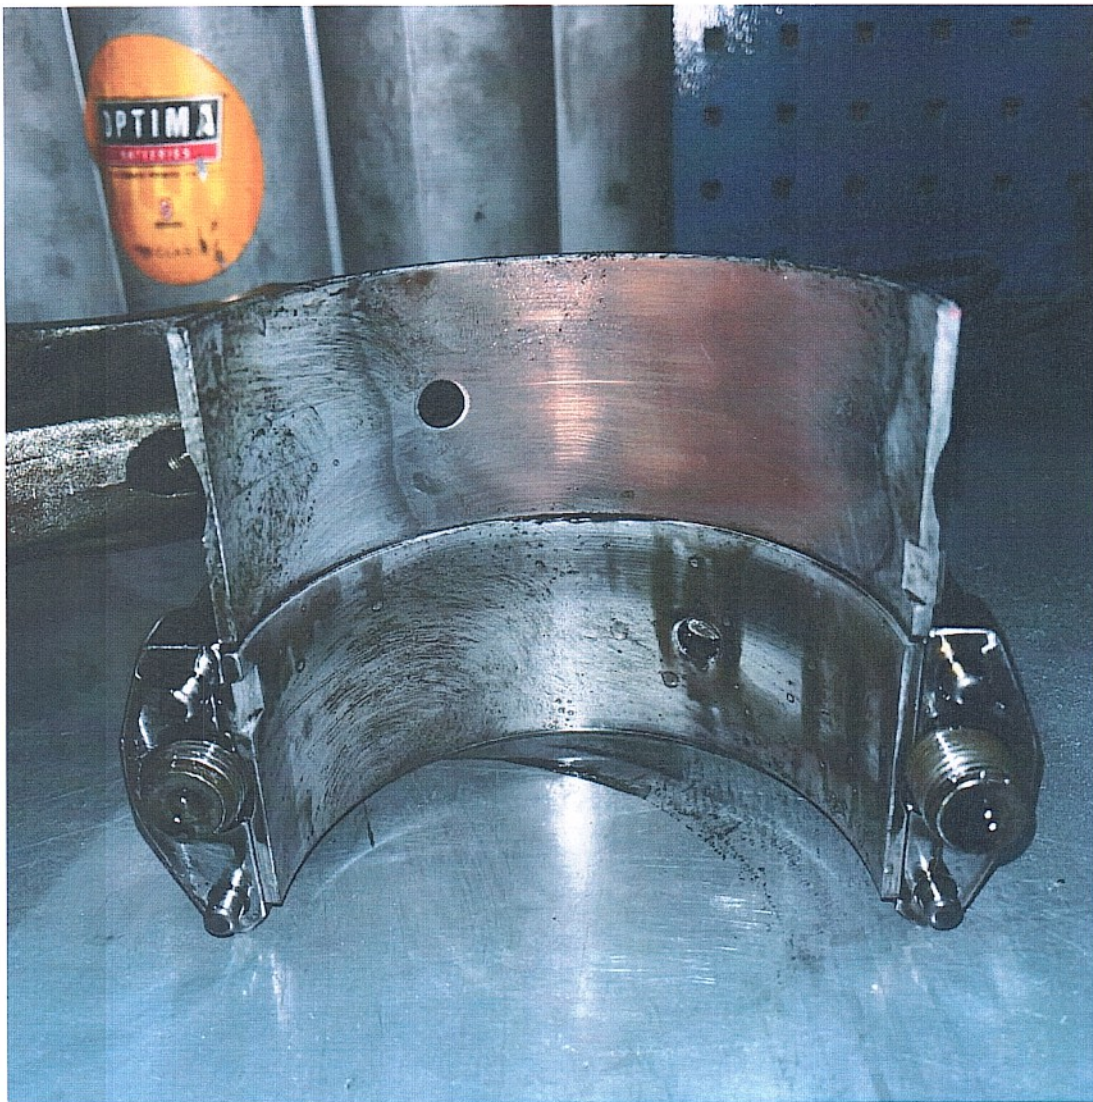
На крышке шатуна 3L обнаружен вкладыш со следами износа.

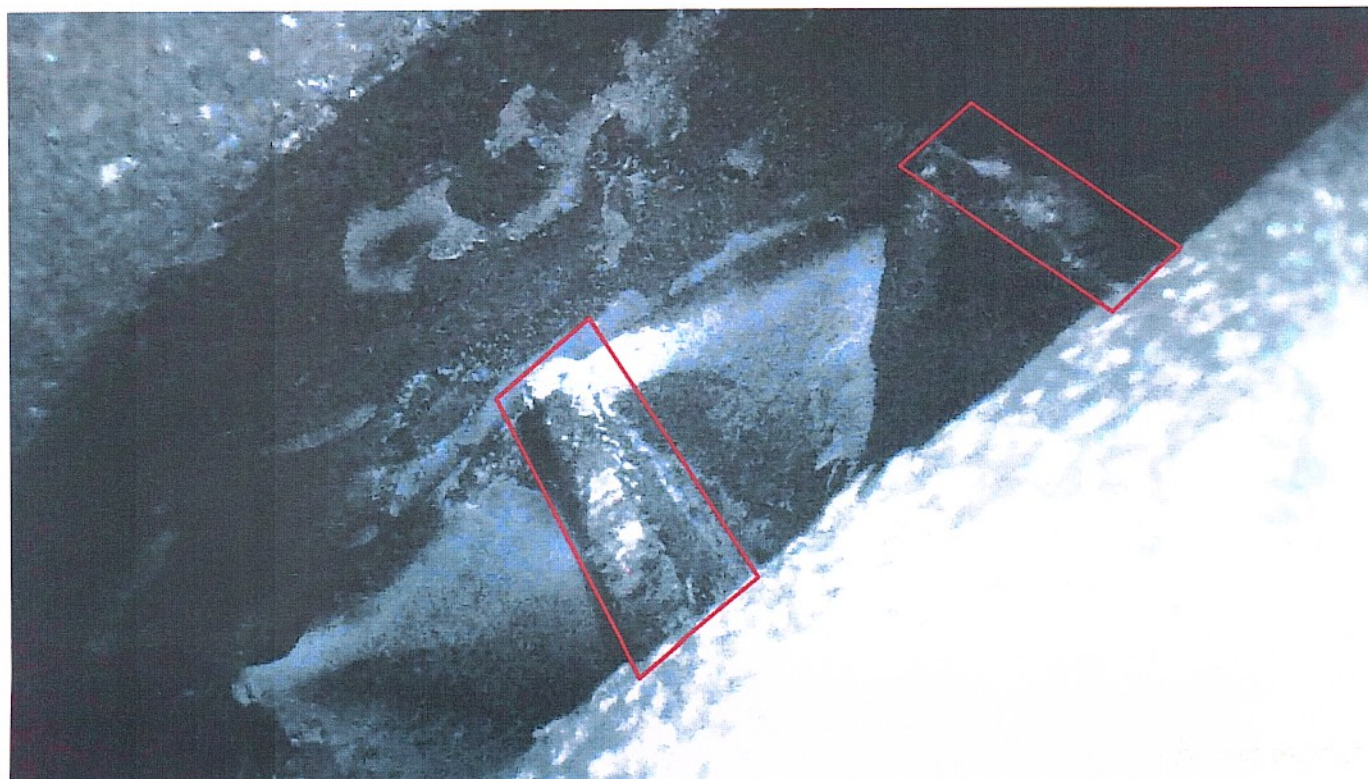
Произведена эндоскопия турбокомпрессора высокого давления правого ряда и выпускного коллектора. Обнаружено неисправное турбинное колесо.

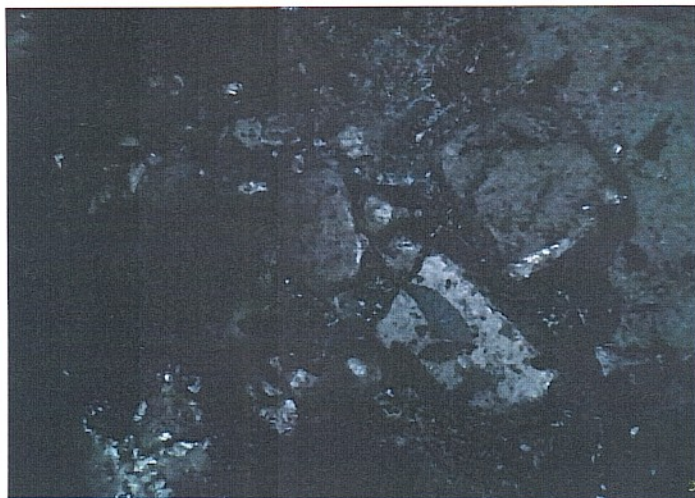
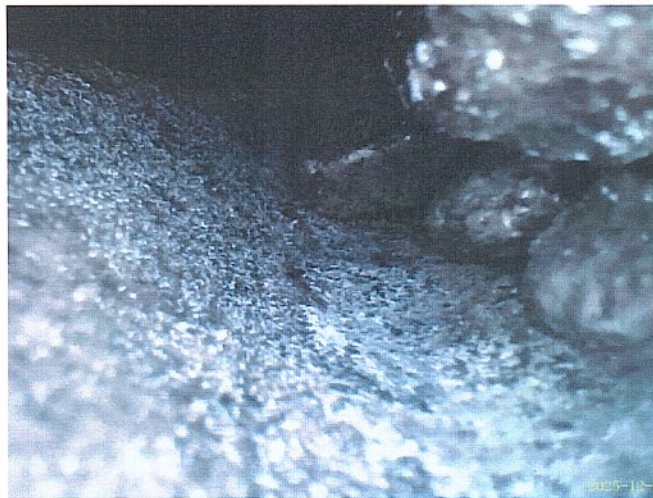
В выпускном коллекторе обнаружены осколки поршня и выпускных клапанов.

Произведен демонтаж турбокомпрессора, демонтаж и очистка выпускного коллектора, демонтаж крышек охладителей наддувочного воздуха, осмотр впускного коллектора.

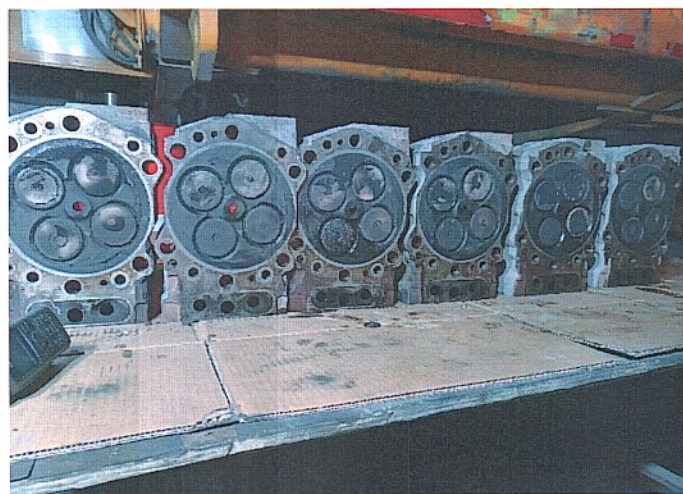
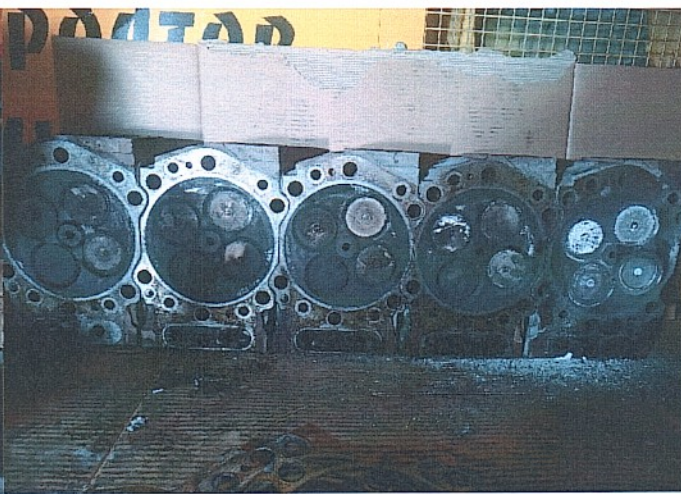
Выполнен демонтаж всех крышек клапанов и демонтаж форсунок. Произведена эндоскопия всех цилиндров, которая показала износ выпускных клапанов на 11 цилиндрах.

Дефектовка ГБЦ выявила неисправность 17 выпускных клапанов.
