**CERTIFICADO DE CALIBRACIÓN**  
CALIBRATION CERTIFICATE

M1041025

| DATOS DEL EQUIPO | | | | |
|---|---|---|---|--|
| <b>EQUIPO:</b><br>Device | FLUJÓMETRO DOBLE | <b>MARCA:</b><br>Brand | PAHSCO | |
| <b>Inventario Institución:</b><br>Institute Inventory | 547561 | <b>UBICACIÓN:</b><br>Location | URGENCIAS PEDIATRÍA | |

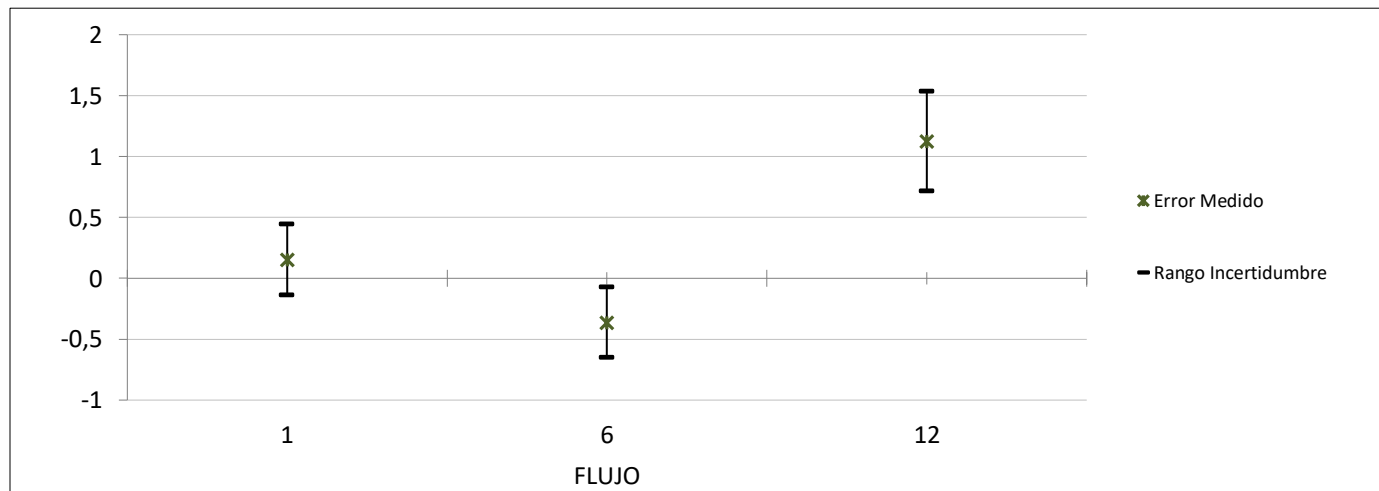
#### FLUJO IZQUIERDO

| Valor de Referencia<br>(EQUIPO BAJO PRUEBA) | Medición Promedio<br>(EQUIPO PATRÓN) | ERROR | | Incertidumbre<br>Expandida | Unidad de la<br>Medición |
|---|---|---|---|---|---|
| 1 | 1,15 | 0,15 | $\pm$ | 0,29 | |
| 6 | 5,64 | -0,37 | $\pm$ | 0,29 | lpm |
| 12 | 13,13 | 1,13 | $\pm$ | 0,41 | |

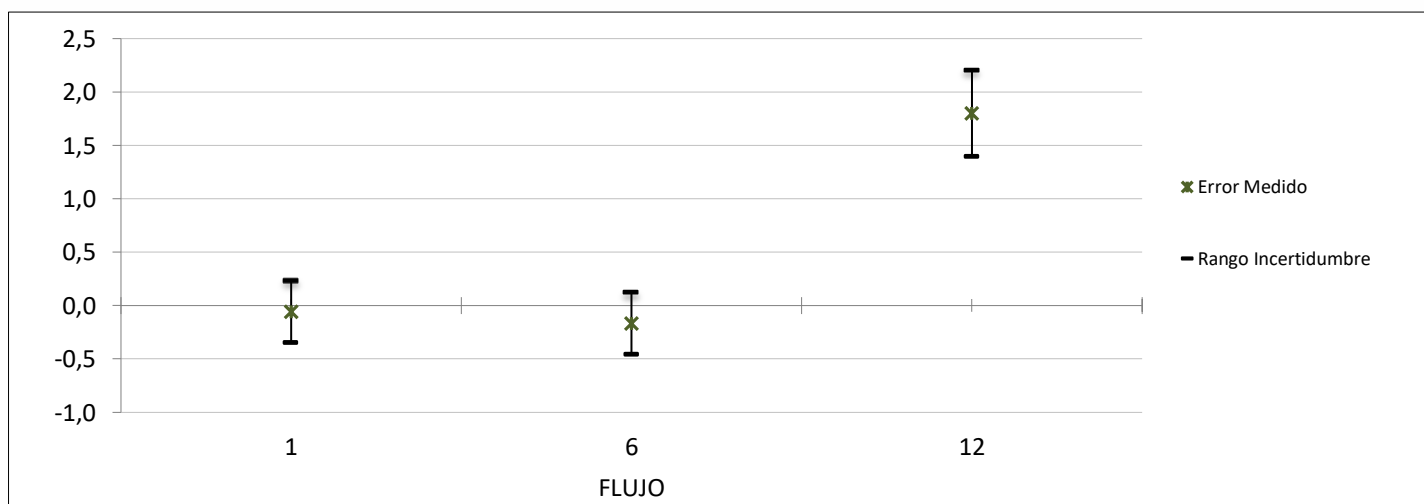
FLUJO DERECHO

| Valor de Referencia<br>(EQUIPO BAJO<br>PRUEBA) | Medición Promedio<br>(EQUIPO PATRÓN) | ERROR | | Incertidumbre<br>Expandida |
|---|---|---|---|---|
| 1 | 0,94 | -0,06 | ± | 0,29 |
| 6 | 5,83 | -0,17 | ± | 0,29 |
| 12 | 13,80 | 1,80 | ± | 0,41 |
