**HOSPITAL UNIVERSITARIO SAN JORGE  
PRINCIPAL**

**Informe  
NP-CC-0111-25**

**SET Y GAD S.A.S.  
Resolución 2397 de 2022, Secretaría Distrital de Salud de Bogotá**

**PEREIRA - RISARALDA  
Noviembre, 2025**

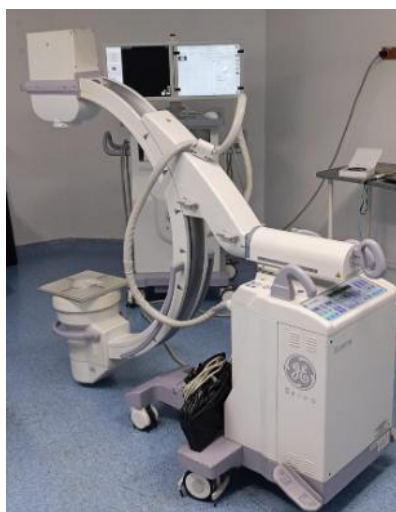
**Figura 6.** Arco en C.
