**HOSPITAL UNIVERSITARIO SAN JORGE  
PRINCIPAL**

**Informe  
NP-CC-0211-25**

**PEREIRA - RISARALDA  
Noviembre, 2025**

| <b>Marca del equipo</b> | COMED Medical Systems | <b>Modelo del equipo</b> | KMC-850 |

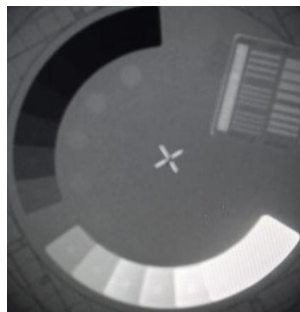
**Figura 3.** Resultado prueba Escala de Grises.

| Ajustes del Monitor – Escala de Grises | | | |
|---|---|---|---|
| Se observa la escala completa | SI | SI | SI |
| Número de círculos distinguibles | 3 | NR | NR |

**Aceptado:** NO

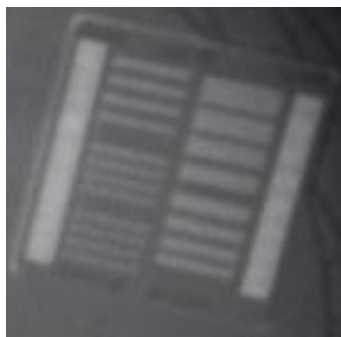
**Figura 4.** Resultado prueba de Resolución de Alto Contraste.

Sin procesamiento de la imagen, se alcanzan a detallar hasta el grupo de 0,5 **pl/mm** sin magnificación y **NR pl/mm** para la magnificación 2 y NR pl/mm para la magnificación 1. Tomando este resultado como valor de referencia para evaluar la constancia del sistema de formación de imágenes de forma sistemática en posteriores controles de calidad (ver **figura 4**).

| | Resolución de alto contraste | | |
|---|---|---|---|
| pl/mm observadas | 0,5 | NR | NR |
| Tolerancia (pl/mm) | $\geq 1,2$ | $\geq 1,4$ | $\geq 1,5$ |

**Aceptado:** NO

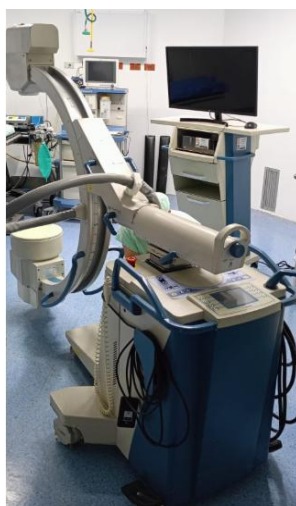
**Figura 6.** Arco en C.

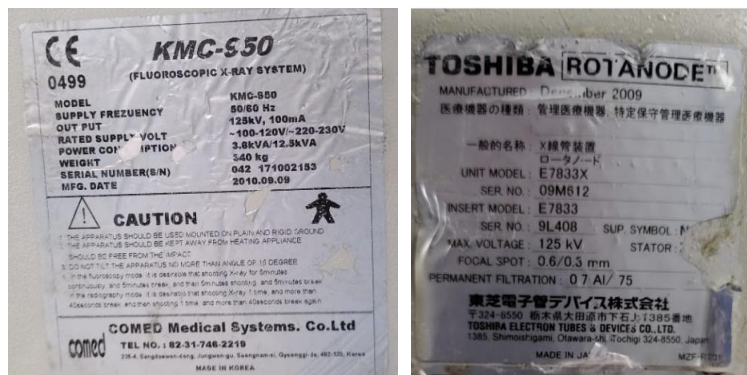
**Figura 7.** Serial y modelo del equipo y tubo de Rayos X.
