Etude préalable à la conservation-restauration

Le Monde à l'envers, Documents

Sylvie Nayral

Conservée au FRAC Montpellier Occitanie

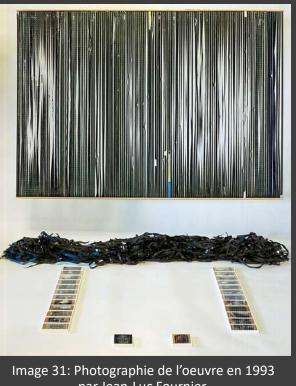
Pour ce faire, l'analyse s'appuie notamment sur une photographie de Jean-Luc Fournier réalisée lors de l'exposition de l'œuvre au FRAC en 1993(Image 31). Cette image de référence permet d'effectuer une comparaison visuelle entre l'état initial et la situation actuelle de l'installation (Image 32).

par Jean-Luc Fournier. source: www.navigart.fr

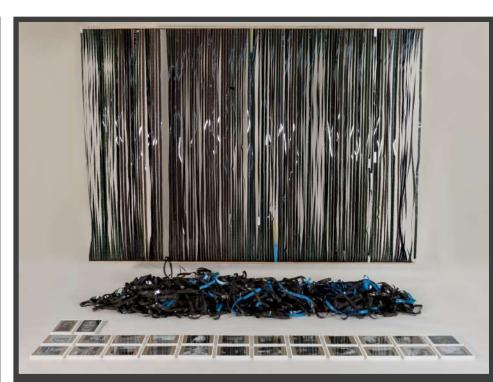
Image 32: Photographie de l'œuvre à son arrivée dans les ateliers de l'ESAA en février 2025 : Les photographies ont, ici, été installées à l'horizontale. Configuration indiqué au dos des cadres.

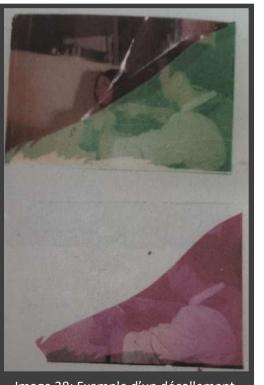
Image 38: Exemple d'un décollement d'émulsion sur la pellicule d'un film 16mm d'Yves Klein, photographie de Laure Sainte-Rose. Extrait du livre de Jean-Louis Boissier, « Arts plastiques et cinéma : dialogue autour de la restauration », De

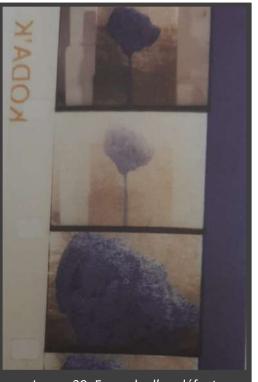
Image 39: Exemple d'un défaut caméra sur la pellicule d'un film 16mm d'Yves Klein, photographie de Laure Sainte-Rose.
Extrait du livre de Jean-Louis Boissier, « Arts plastiques et cinéma : dialogue autour de la restauration », De L'Incidence Éditeur, 2016

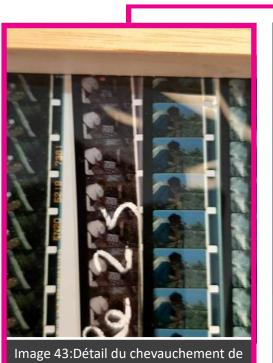
La comparaison entre la photographie de 1993 et l'état actuel révèle une perte de planéité de l'écran, bien que des torsions et irrégularités de tension et d'alignement des pellicules fussent déjà perceptibles à l'origine. Ces déformations semblent liées au processus de fabrication, où la moindre déviation ou superposition aux extrémités engendra une contrainte physique provoquant chevauchement ou torsion sur toute la longueur de la pellicule (Image 43 & 44).

Image 44: Comparaison des effets de chevauchement ou de déviation des pellicules dans la partie supérieure de l'écran, entre 1993 et aujourd'hui.
Bien que ces phénomènes fassent partie intégrante de l'aspect original de l'œuvre, ils génèrent des variations de tension au sein de l'écran, contribuant, en partie, à une déformation progressive de la planéité de l'écran.

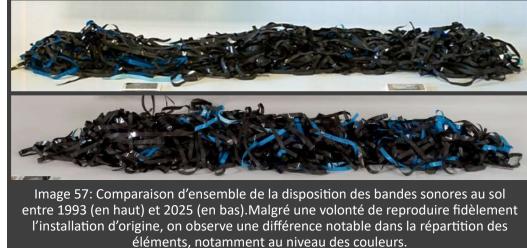
Chaque installation induit une configuration légèrement différente, faisant émerger des variations formelles qui semblent inhérentes à l'œuvre^(Image 57).

Cette instabilité apparente pourrait ainsi être interprétée non comme une dégradation, mais comme un caractère constitutif de la pièce.

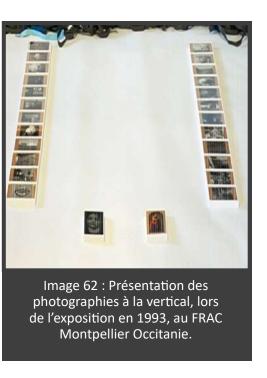
L'installation des photographies dans l'espace d'exposition ne semble pas définitivement fixée. Au FRAC, elles ont été présentées en deux colonnes verticales devant l'écran^(Image 62), mais des annotations au dos des cadres suggèrent une disposition en lignes horizontales, sûrement plus fidèle à l'intention de l'artiste^(Images 63 & 64).

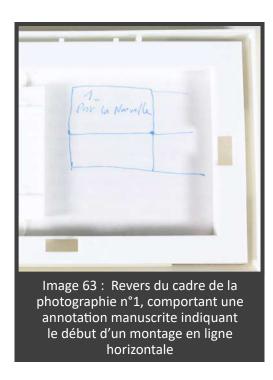
Image 64 : Au revers de chaque cadre, la position et l'ordre des photographies dans l'installation sont clairement indiqués.
