METHODE NOUVELLE POUR L'ENSEIGNEMENT DE LA GEOMETRIE DESCRIPTIVE

Traité élémentaire et collection de reliefs

Objet issu de la Bibliothèque-Musée
Inguimbertine de Carpentras

Année Académique 2024-2025

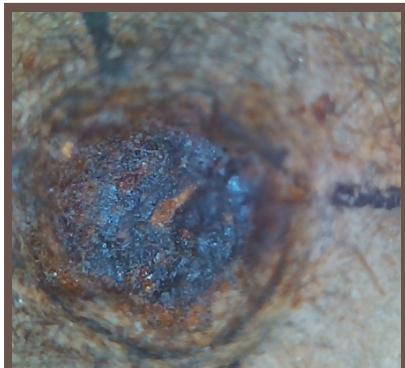
[Img13] Détail de la rouille solidarisée avec le papier au binoculaire.

Par endroits, la rouille a fusionné certains éléments métalliques avec les supports en papier, rendant le métal d'origine presque inexistant, remplacé par de la rouille. Certaines parties des tiges peuvent se casser ou ne pas pouvoir être nettoyées en raison d'une corrosion excessive. Il est néanmoins impératif de retirer ces éléments métalliques rouillés du contact avec le papier.

Les éléments métalliques seront démontés pour être traités séparément, ce qui permet un nettoyage plus aisés et réduit les risques de détérioration du papier.

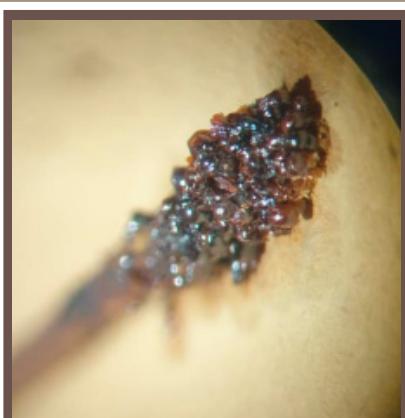
[Img14] Détail de la rouille au binoculaire. Corrosion importante sur certains éléments.

Les éléments métalliques présentent une rouille (oxyde de fer) pulvérulente qui non seulement tâche, mais détériore également le papier adjacent. Des amas et agrégats de rouille sont visibles le long des tiges, compromettant ainsi la lisibilité de l'objet. Cette altération est provoquée par une auto-alimentation entre deux facteurs.

Le métal, en tant qu'excellent conducteur thermique, est souvent plus froid que le papier environnant lorsque la température baisse. Cette différence de température provoque la condensation de l'humidité sur les tiges métalliques. Le papier absorbe l'humidité aux zones de contact avec le métal, se mouillant ainsi et maintenant le métal humide, ce qui favorise une forte oxydation. Des morceaux de rouille migrent ensuite dans le papier, altérant la structure de celui-ci.

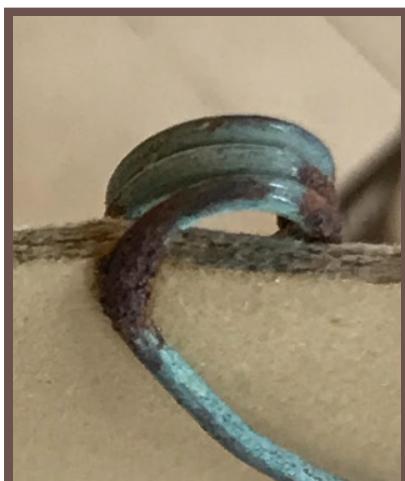
[Img15] Détail du vert de gris (acétate de cuivre) au binoculaire. Deux types de corrosion selon que le fil de fer est galvanisé de cuivre ou non.

Certaines tiges métalliques observées sur les reliefs présentent une fine couche de cuivre, indiquant qu'elles ont été galvanisées. Cette caractéristique a été confirmée par l'identification de produits de corrosion typiques, tels que l'acétate de cuivre (vert-de-gris), ainsi que par les descriptions contenues dans le carnet.

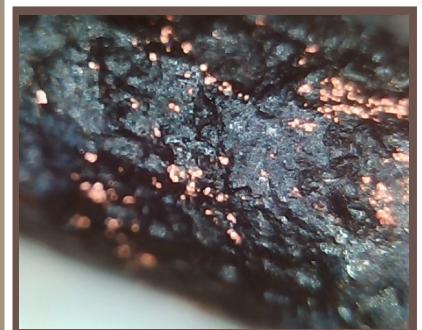
B : Passivation à l'acide tannique, proportion moyenne d'ions fer ayant réagi avec le sulfate de cuivre.

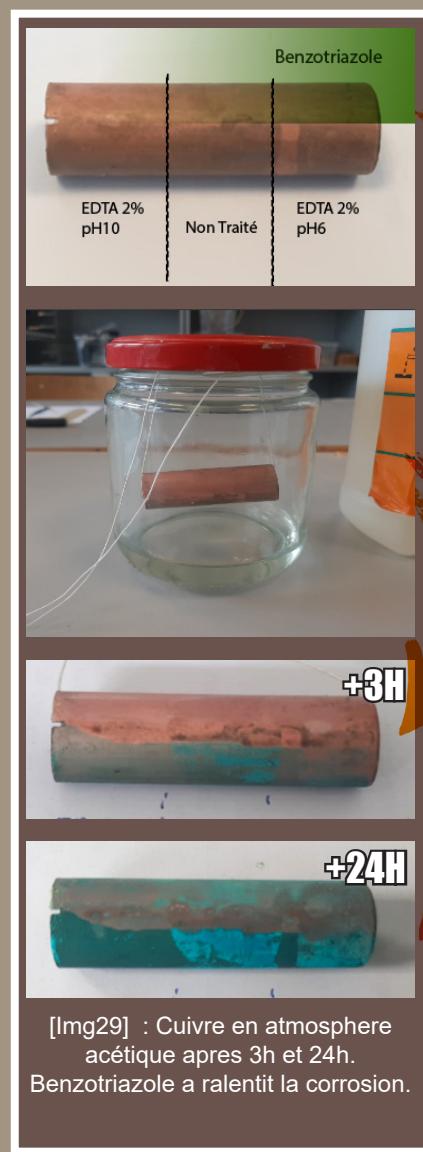
[Img29] : Cuivre en atmosphère acétique après 3h et 24h. Benzotriazole a ralenti la corrosion.

La combinaison d'un nettoyage préalable à l'EDTA, de préférence à pH neutre, suivi d'une passivation au benzotriazole, semble constituer une méthode assez efficace pour ralentir la corrosion du cuivre.

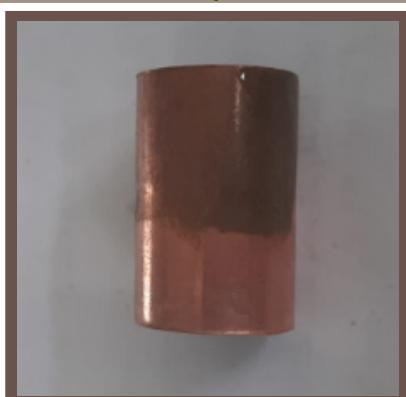
[Img31] : Après 24 heures, le Fertan est rincé et ne semble pas avoir attaqué ni altéré le cuivre. Il a plutôt agit comme un nettoyant.

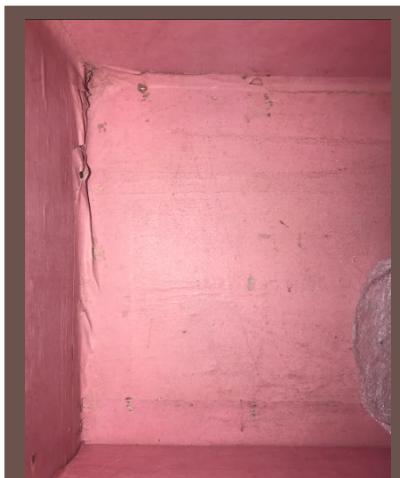
Plis et déformation du papier avant traitement.

L'objectif de cette opération est de réduire les plis et déformations d'un support papier fortement altéré, devenu rigide et cassant, tout en refixant les zones soulevées ou décollées, dans le respect des matériaux constitutifs et de leur sensibilité.

Face aux limites de l'humidification, une seconde approche a été testée. L'application localisée de chaleur douce, entre 50 et 100 °C. Cette méthode vise à réactiver l'adhésif ancien, probablement de nature protéïnique.

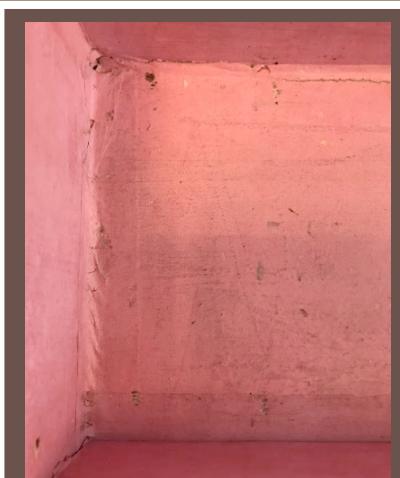
Plis et déformation résorbés par l'action de la chaleur.

Ce traitement thermique ciblé a permis de résorber les déformations les plus marquées, tout en évitant l'introduction d'humidité.
