La Société des Ponts Jacques Cartier et Champlain inc. (PJCCI)

Pont Jacques-Cartier, Sections 1 à 9, services du consultant, étude préparatoire, dessins et devis pour le projet pilote de l'entretien hivernal de la piste cyclable par méthodes conventionnelles et analyse de faisabilité d'un système de chauffage

Rapport post-mortem sur le projet pilote d'entretien hivernal de la piste multifonctionnelle du pont Jacques-Cartier

Rapport final | 09 octobre 2018

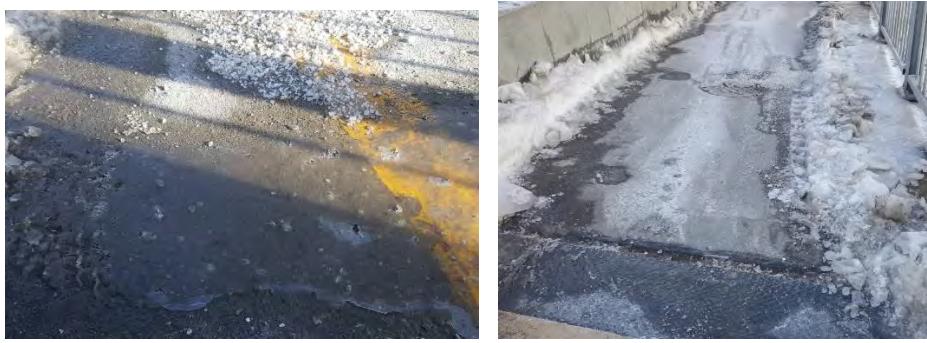
Les conditions de surface « *sèche, glacées par endroits et avec résidus de glace ou produits* », tel que présenté à la Figure 3.4-4, surviennent en général après les opérations de déneigement, quand la température baisse en dessous de -20 °C. À cause de ses basses températures, la surface reste sèche, mais une couche de glace peut se former par endroits, et ce malgré l'application de produits de déglaçage. Ceci est dû à une mauvaise application desdits produits de déglaçage, qui sont épandus en dehors de la plage de température suscitant l'activation chimique de ceux-ci. Cette mauvaise application est normalement causée par des contraintes opérationnelles causant le retard des opérations sur la piste, et par le manque de disponibilité du personnel et équipement pour donner la priorité au déneigement des voies routières du pont.

Figure 3.4-4 : Condition de surface sèche, glacée par endroits et avec résidus de glace ou produits obtenus suite à la tempête de verglas du 2018.01.23

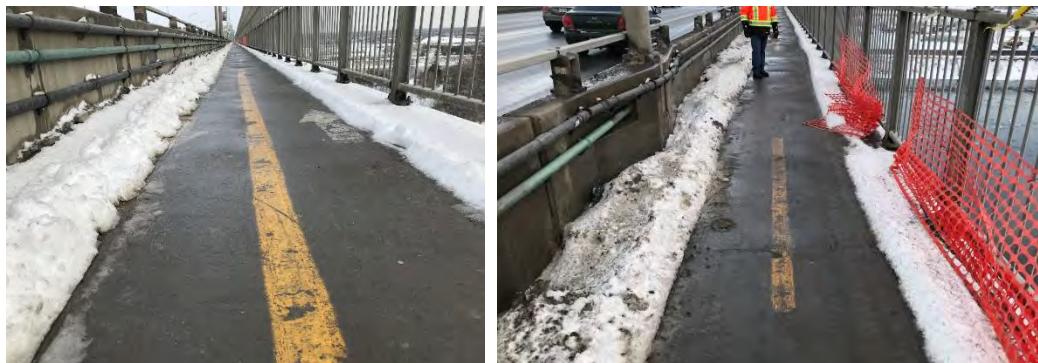
Une condition de surface « *humide, dégagée et non glacée* », telle que présenté dans la Figure 3.4-5, a été obtenu à plusieurs occasions, notamment après quelques heures d’activation des produits de déglaçage. Il est à noter que les produits ont une vitesse de déglaçage différente. De plus, l’efficacité des certains produits solides augmente avec une activation mécanique suite au passage des essieux des véhicules, tandis que d’autres amorcent la fonte de neige et glace dès leur application. Dans le dernier cas, seulement l’activation chimique a lieu, puisque les températures au moment de l’application sont propices pour que le produit en question puisse faire fondre la neige et la glace sans activation mécanique.

Figure 3.4-5 : Condition de surface humide, dégagée et non glacée (suivi du scénario de base, 2018.02.01)

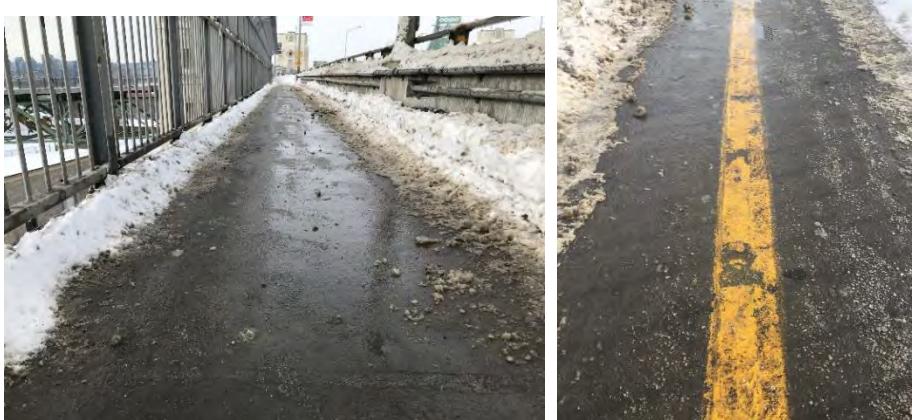
La condition de surface « *humide, avec résidus de glace et non glacée* », tel que présenté à la Figure 3.4-6, est normalement obtenue suite à l’application des produits solides, mais non activés par la plage des températures non propice à l’activation chimique du produit. Ceci arrive quand la température baisse rapidement pendant la nuit et que le produit n’a pas le temps de fondre la neige ou la glace sans aide d’activation mécanique.

Figure 3.4-6 : Condition de surface humide, avec des résidus et non glacée (suivi du scénario amélioré, 2018.02.09)

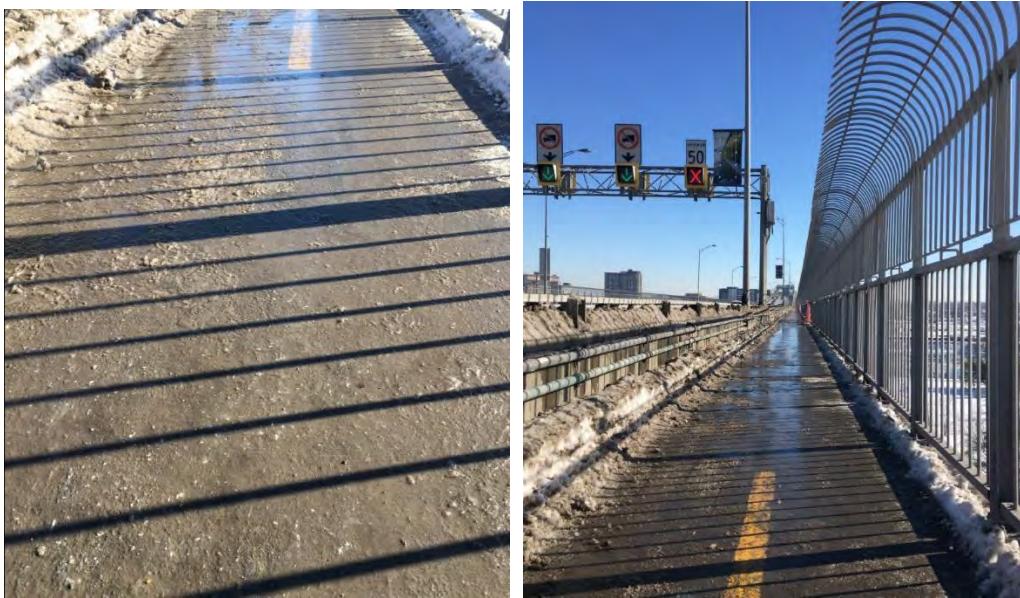
La condition de surface « *fine couche de neige fondante ou slush, pas de sous-couche glacée* », tel que présenté à la Figure 3.4-7, est normalement obtenue immédiatement après l’application des produits de déglaçage. La « *slush* » est maintenue après l’activation chimique du produit pendant des heures, sans geler, mais sans fondre.

Figure 3.4-7 : Condition de surface avec une fine couche de neige fondante ou *slush*, pas de sous-couche glacée (suivi du scénario amélioré, 2018.02.13)

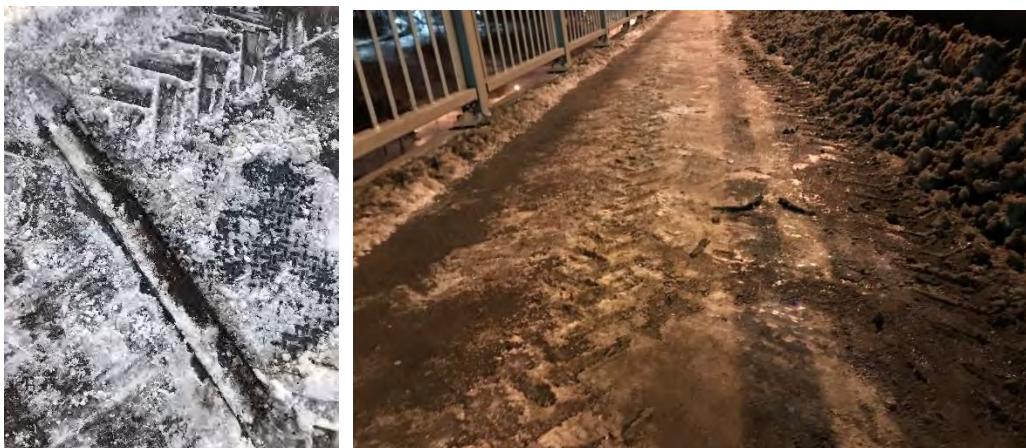
Figure 3.4-8 : Condition de surface glacée avec résidus de neige, suite au passage de la pelle à lame lisse et avant l'application des produits

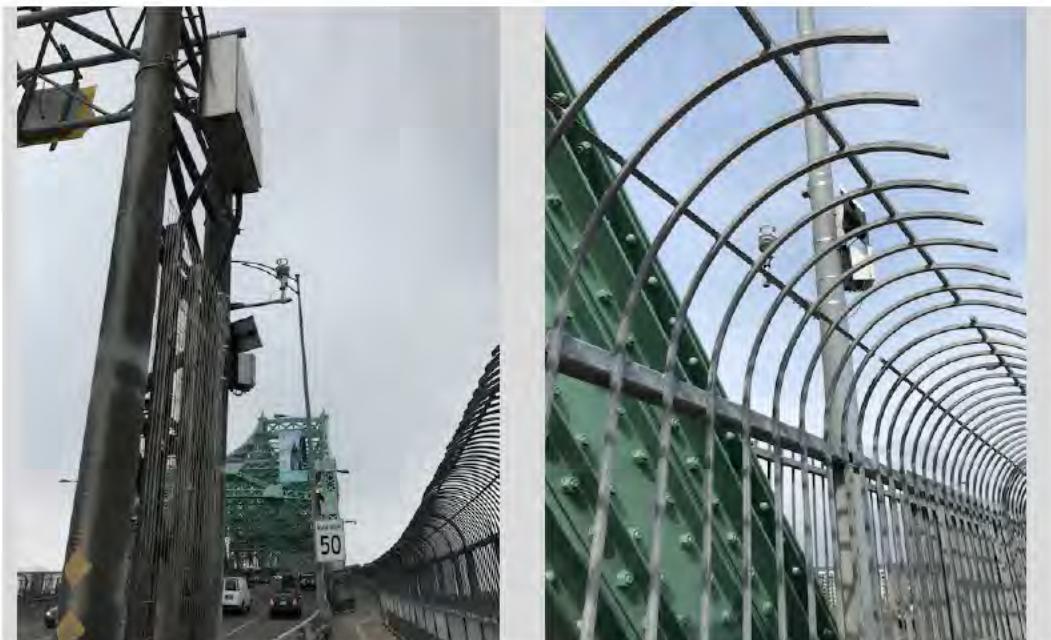
Figure 7.6-5 : SPJCC-Ouest et SPJCC-Est. Les deux stations sont abritées de certains vents par la structure du pont, la signalisation, les lampadaires et d'autres éléments.

De même, le relevé des vitesses du vent et des directions du vent de SPJCC - Ouest a été comparé aux données de l'aéroport Trudeau. Les roses des vents indiquent des écarts entre les deux enregistrements de données. Ces résultats suggèrent que l'anémomètre de SPJCC-Ouest est protégé par des grillages autour du portique de signalisation avoisinant et des panneaux qui bloquent presque tous les vents du quadrant nord-est. De plus, l'accélération des vents du sud et du sud-est le long de l'axe du pont est importante. Pour cette analyse, l'historique du vent de l'aéroport international Trudeau a été utilisé pour les évaluations de l'état météorologique.

Pour recueillir des données précises sur le vent à partir du site du pont, une future station météorologique devrait être placée dans une zone non obstruée par la structure du pont ou par d'autres objets. En cas de nécessité, un nouveau site plus approprié doit être identifié afin d'y déplacer une des stations météorologiques existantes.

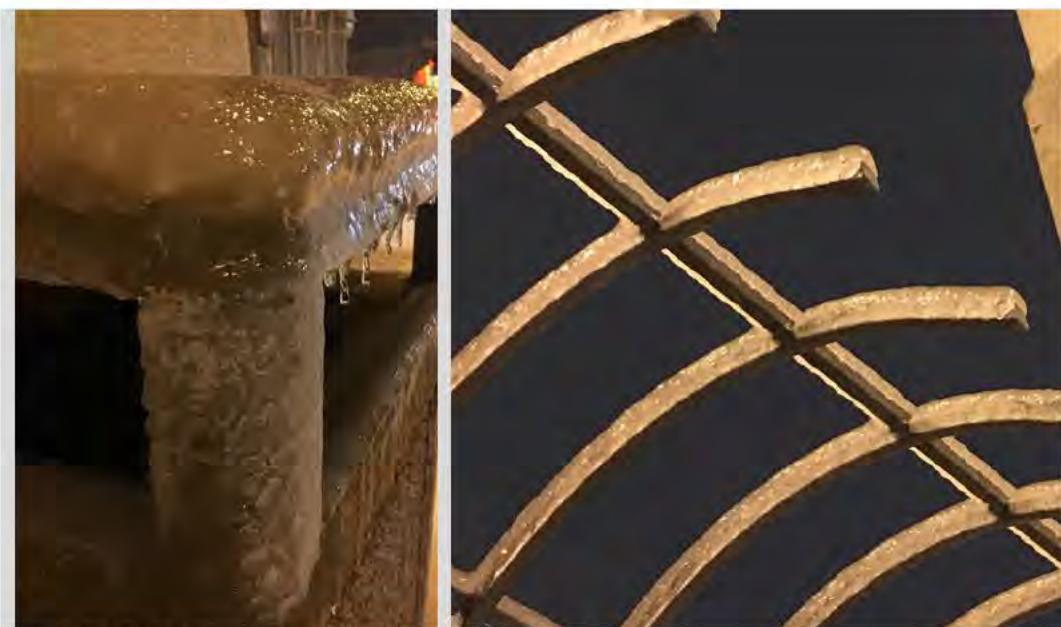
Figure 7.6-16 : Figures prises sur place le 23 janvier 2018

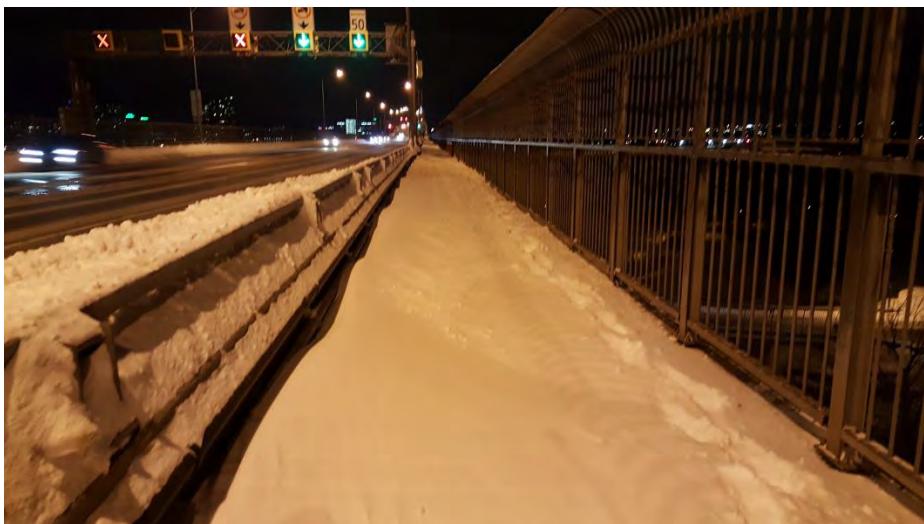
Figure 7.6-18 : Figure tirée de la visite du site le 13 janvier. La profondeur de neige mesurée sur le chantier était d'environ 35 cm

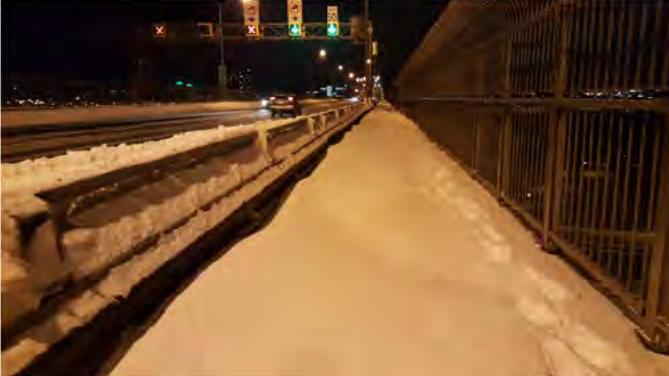
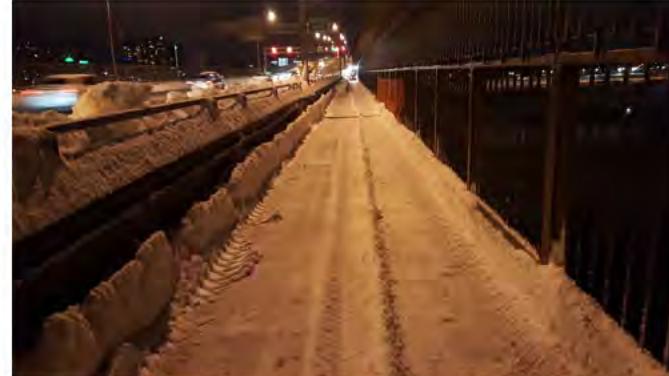
Description : Qualité de la surface avant le déneigement	Description : Qualité de la surface après le passage de la souffleuse

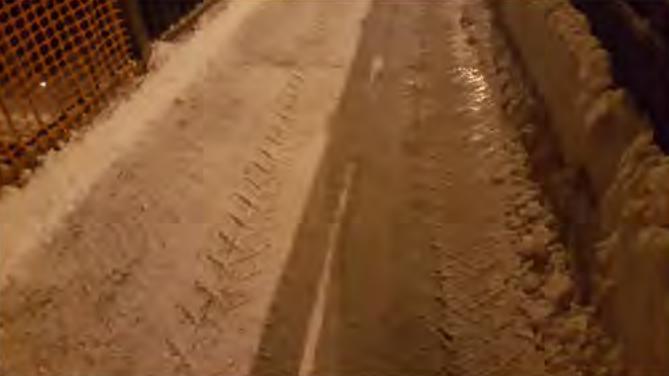
Description : Qualité de la surface après le 1er passage de la pelle	Description : Qualité de la surface après le 2ème passage de la pelle
Description :	Description :

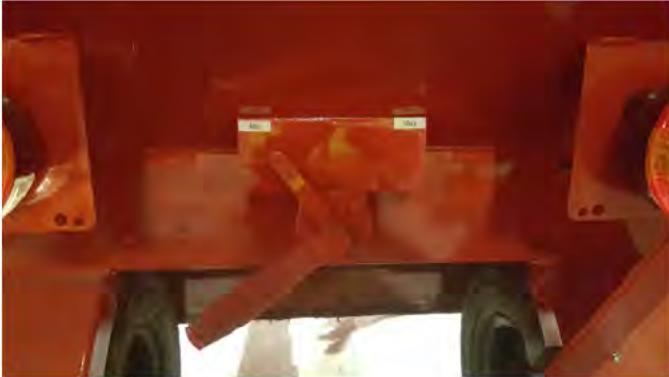
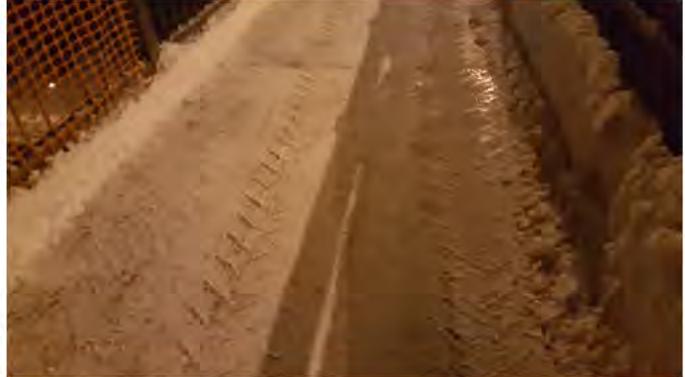
Application : ouverture minimale mais la sortie était pratiquement bouchée, dû peut-être à l'humidité ou compression du sel

Description : Epandage avec ouverture minimale	Description : Qualité de la surface juste après l'épandage (pratiquement <u>pas de col à sauter d'une complication avec l'ouverture de</u>)

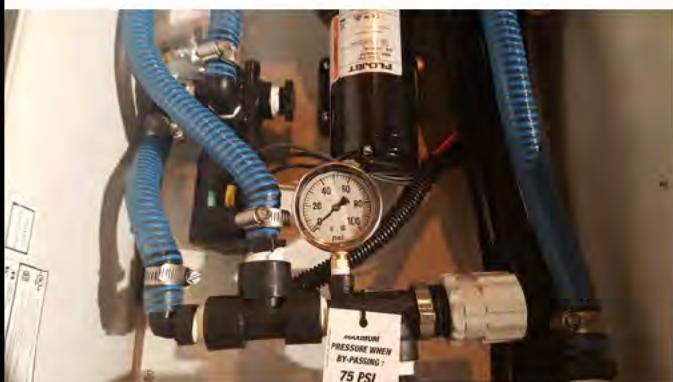
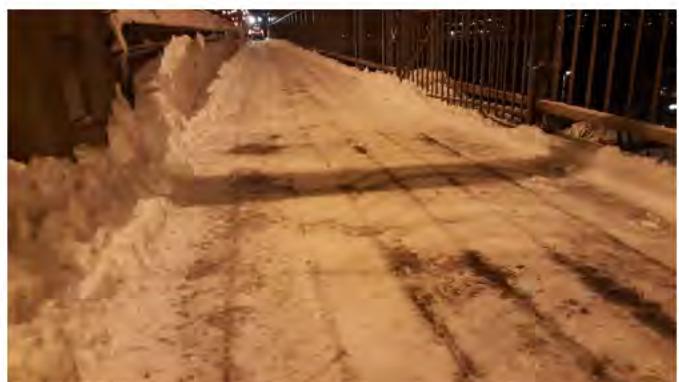
Description :	Description :
6.5 psi pendant l'épandage (0 quand le véhicule est stationné.)	Qualité de la surface juste après l'épandage

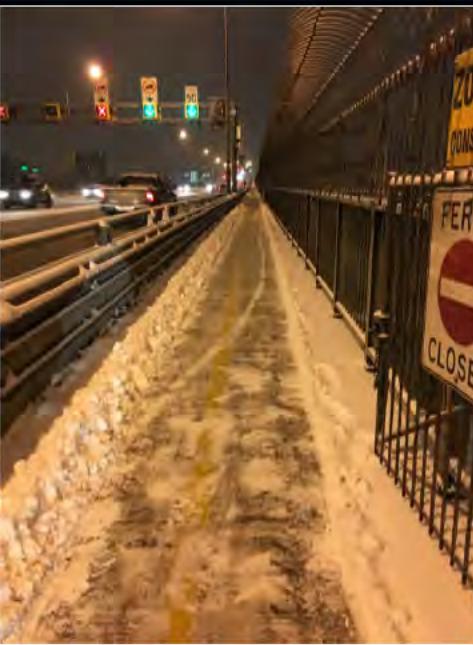
Description : Qualité de la surface avant le déneigement	Description : Qualité de la surface après le passage de la pelle

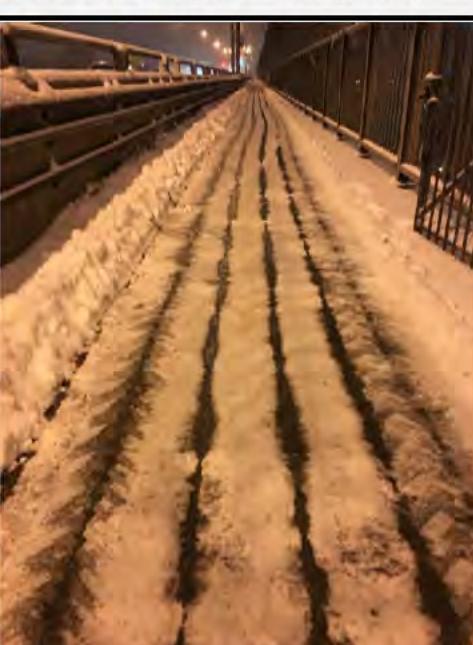
Neige légère sur flaques de glace à quelques endroits. Les buses de la citerne ne sont pas adéquates (jet sous pression au lieu de "fan spray"). Faible glissement sur les chemins du liquide, glissant entre eux (neige non fondu) ;
 Suivi : Surface sèche (S3), béton visible (la plupart des sections) et flaques d'eau (points bas où il y a une accumulation d'eau et de sloche). Application/produit très efficace mais il faut aussi prendre en compte les conditions météorologiques favorables (un peu de soleil en mi-journée et température assez élevée l'après-midi) qui ont sans

Description : Qualité de la surface après l'épandage du produit J	Description : Qualité de la surface pendant le jour du suivi
Description :	Description :

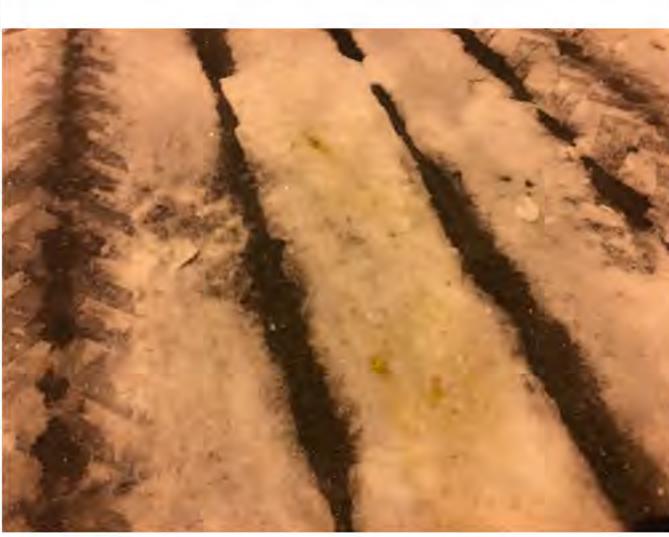
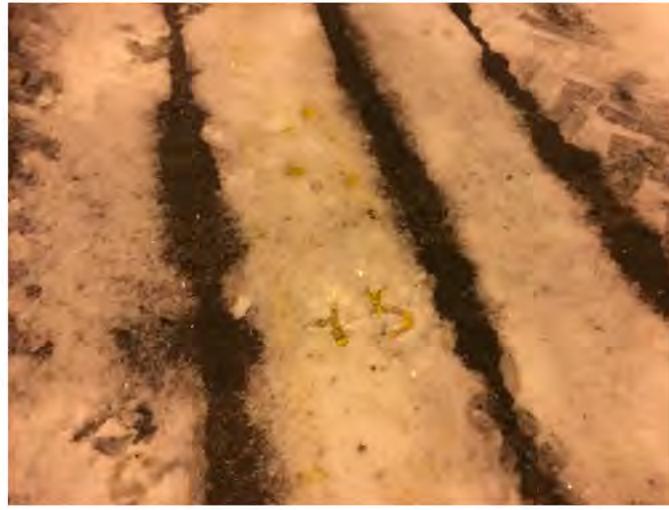
Description : Qualité de la surface juste après l'épandage	Description : Qualité de la surface 5 minutes après l'épandage

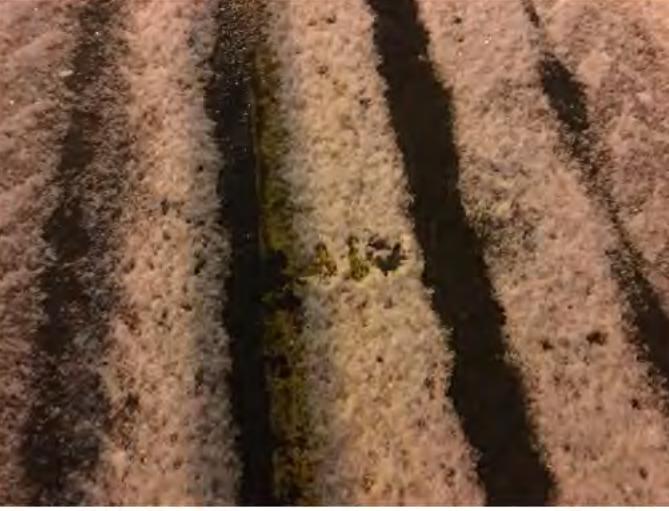
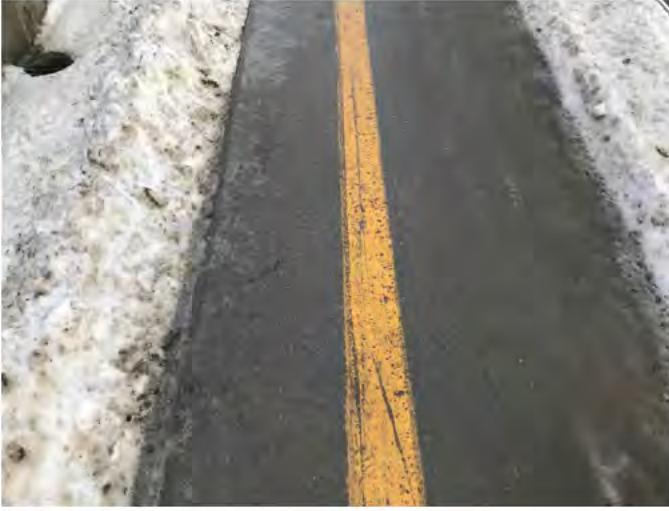
Description : Qualité de la surface 10 minutes après l'épandage	Description : Qualité de la surface pendant le jour du suivi
Description :	Description :

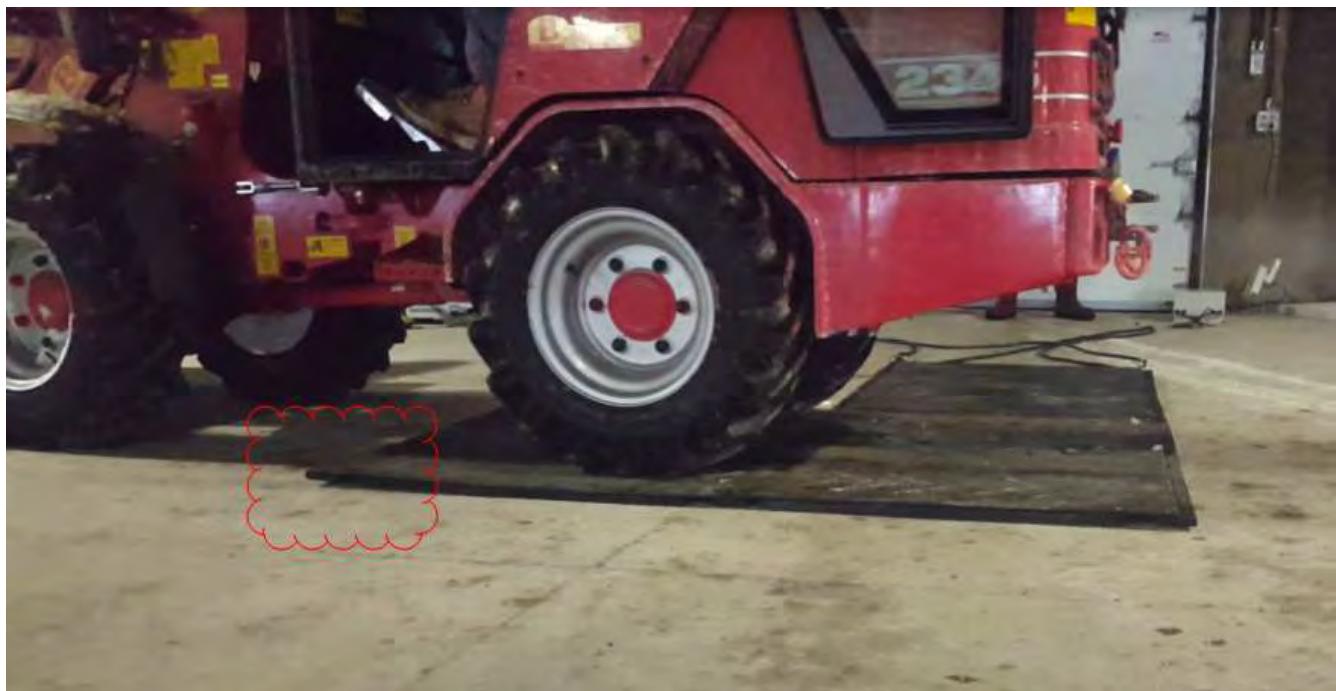
2. Un test mécanique où le camion de déneigement de la piste cyclable circule sur les tapis chauffants a été effectué. Une légère déformation au centre des tapis a été observée ainsi qu'un soulèvement des coins du tapis (voir Figure 2).

Figure 2 Soulèvement du coin des tapis dû au passage du camion de déneigement

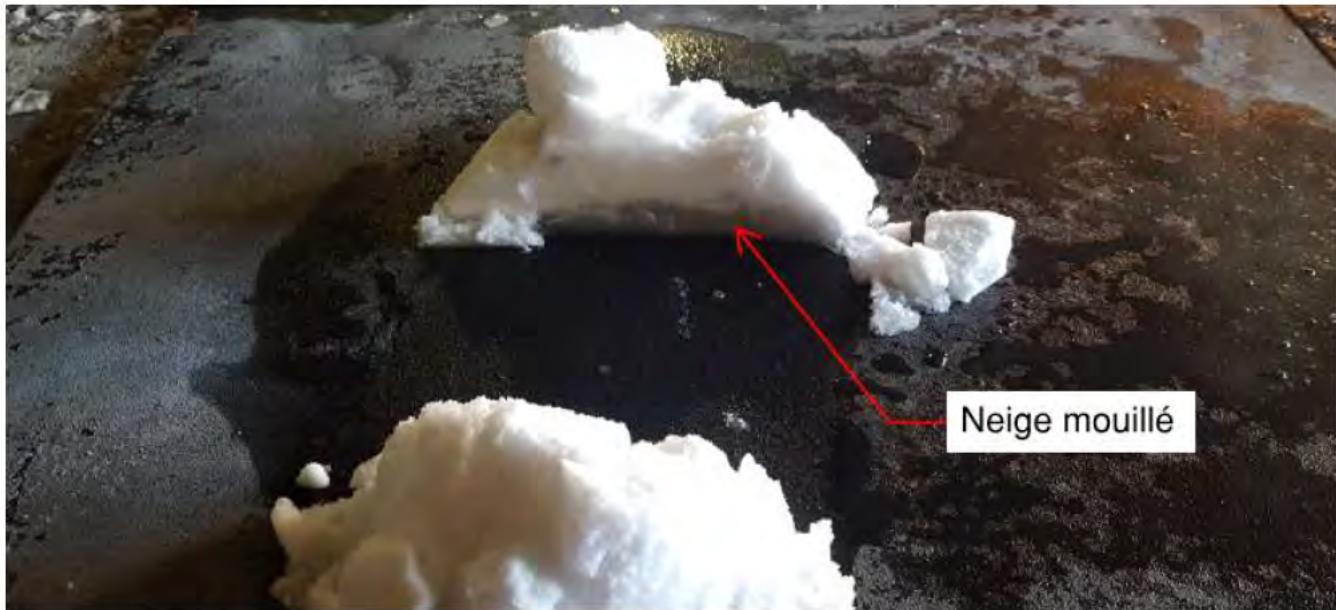
7. Sous une charge plus importante de neige, les tapis peinent à faire fondre la neige (Figures 5 à 8). Ceci simule la situation où les tapis sont activés après une tempête de neige où suite à une quantité de neige importante projetée de la voie 1 à la piste cyclable. Après 25 minutes de chauffe, un monticule de neige était toujours présent sur chacun des tapis. Néanmoins, le diamètre du monticule réduit avec le temps aux endroits où l'épaisseur de neige est moindre. Il est donc privilégié d'activer les tapis avant un épisode de neige ou de combiner les tapis chauffants à un déblayage mécanique.

Figure 8 Section d'un monticule de neige après 25 minutes de fonte

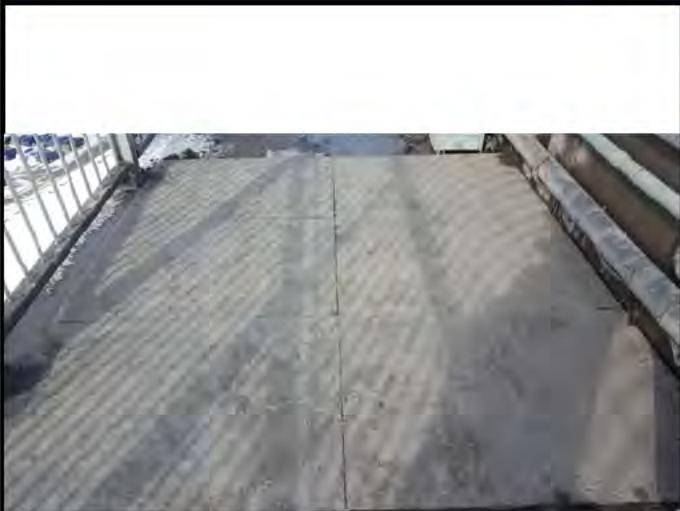
Tapis à 70W/pi2

Accumulation de saleté sur les tapis, dû à la projection de neige provenant de la route. De plus, l'eau de fonte s'accumule contre les tapis et ne parvient pas à s'échapper vers les drains. Cette eau, qui ne gèle pas à cause de la température de surface assez élevée, reste donc stagnante contre les tapis ;

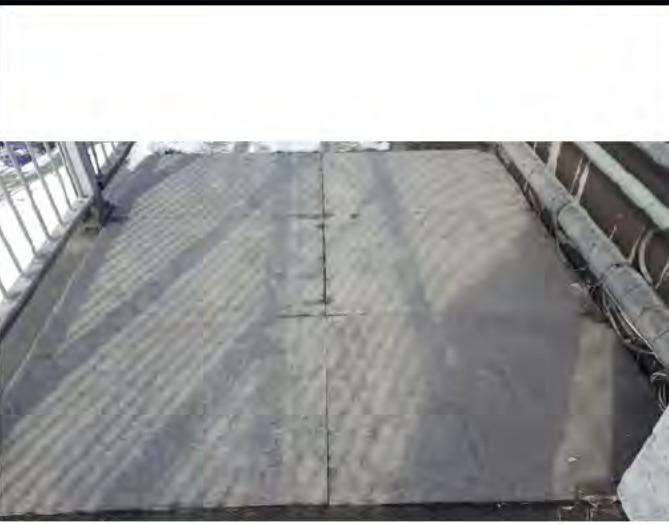
Description : Tapis à 90W/pi2	Description : Vue infra-rouge (90W/pi2)
Description :	Description :
Description :	Description :
Description :	Description :

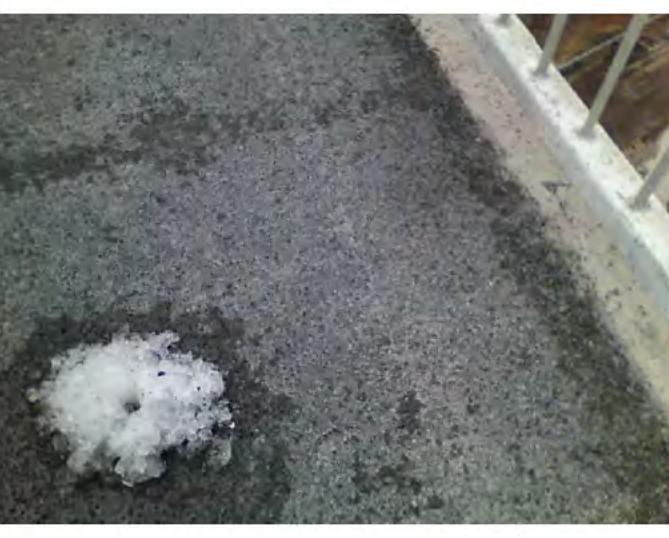
<p>17.2 °C</p> <p>16.4</p> <p>-5.9</p> <p>FLIR</p>
Description : Vue normale (30 minutes après)	Description : Vue infra-rouge (30 minutes après)

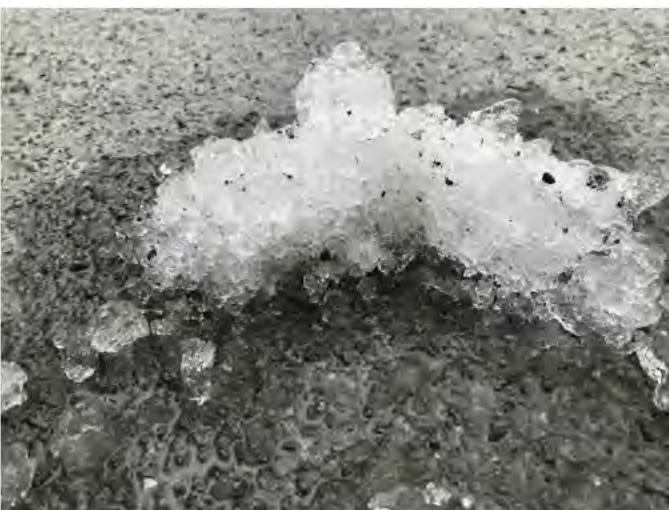
Autres observations

Description : Eau mêlée à la neige, agissant ainsi comme un isolant thermique qui ralentit le processus de fonte	Description :
Description :	Description :
Description :	Description :
